Olycksutredning

Anledning till undersökningen
Trafikolycka Sikfors Dödsolycka

2015/747-309

Larmtid:	2015-06-11 18:29
Adress:	Sikfors Hällefors
Objektstyp:	Rv-63
Sannolik orsak:	Oklart
Insatsrapport:	2015000638

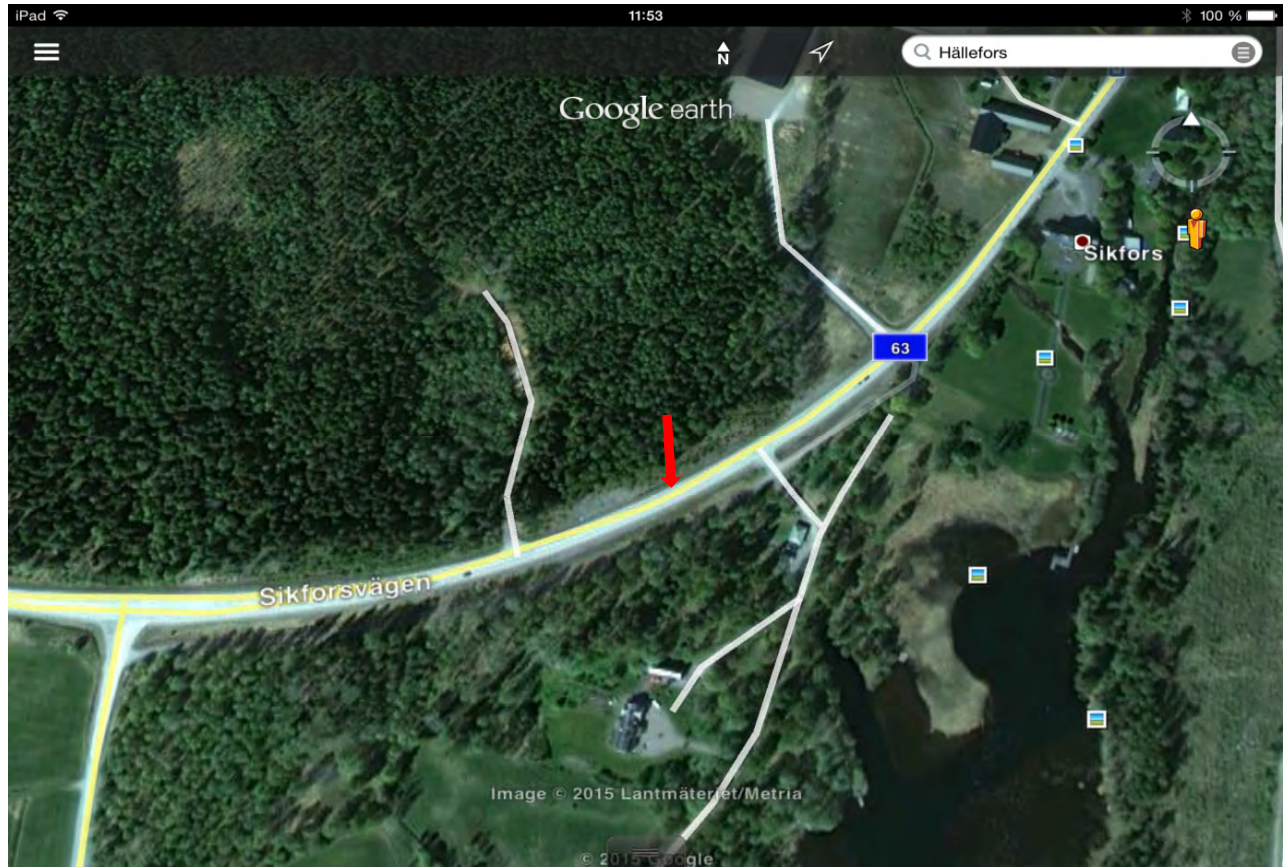
Bild 2. Vid den röda pilen inträffar olyckan.

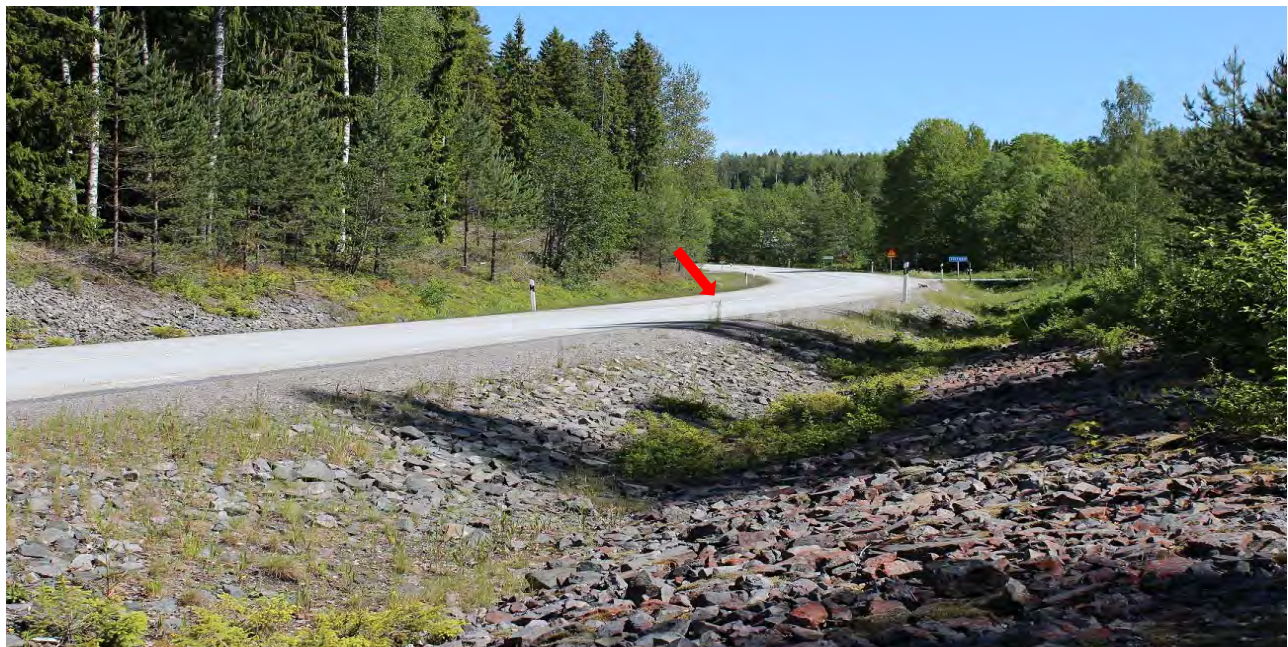
Bild 3. Kollisionsplatsen.

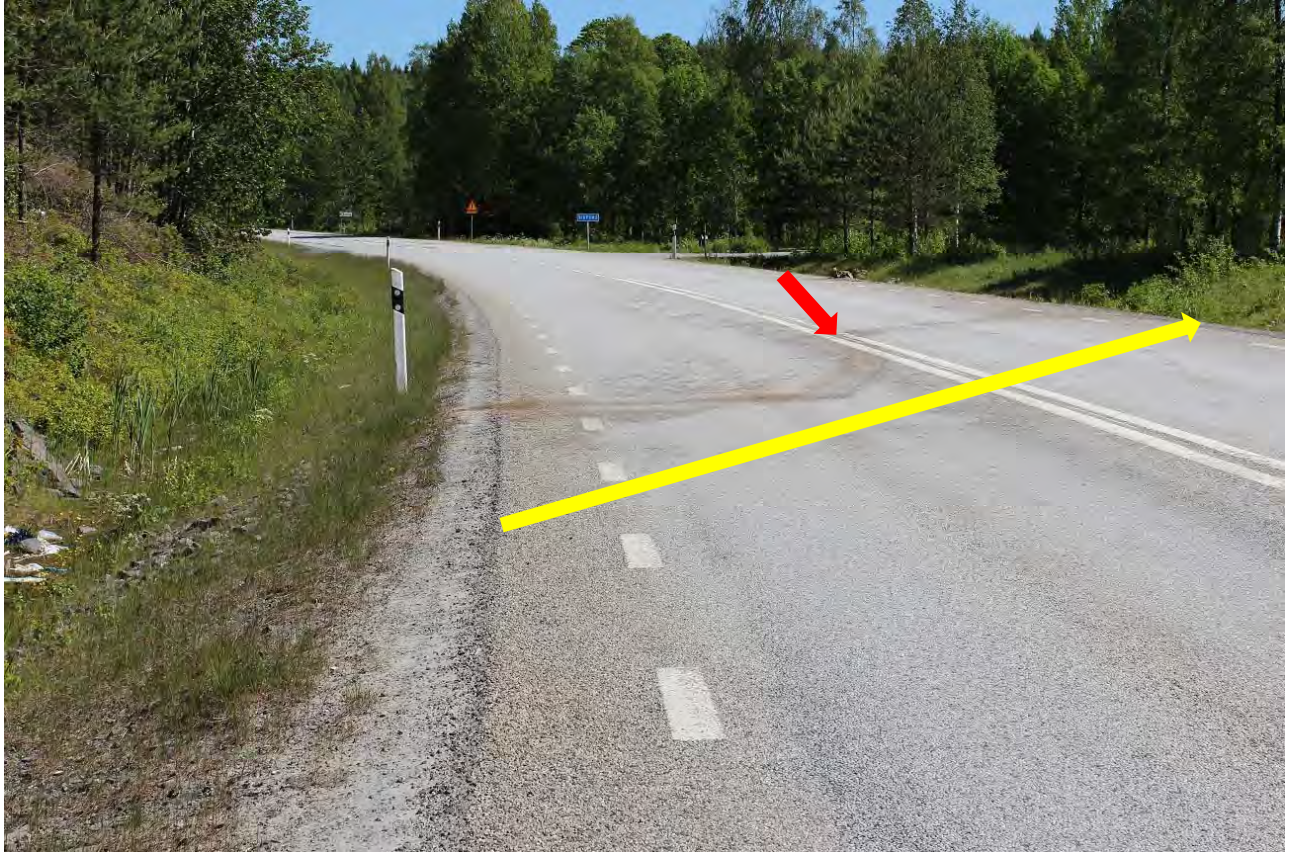
Bild 5. Kollisionsplats, röd pil. Vägbanan är på platsen 9,3 meter bred, gul pil.

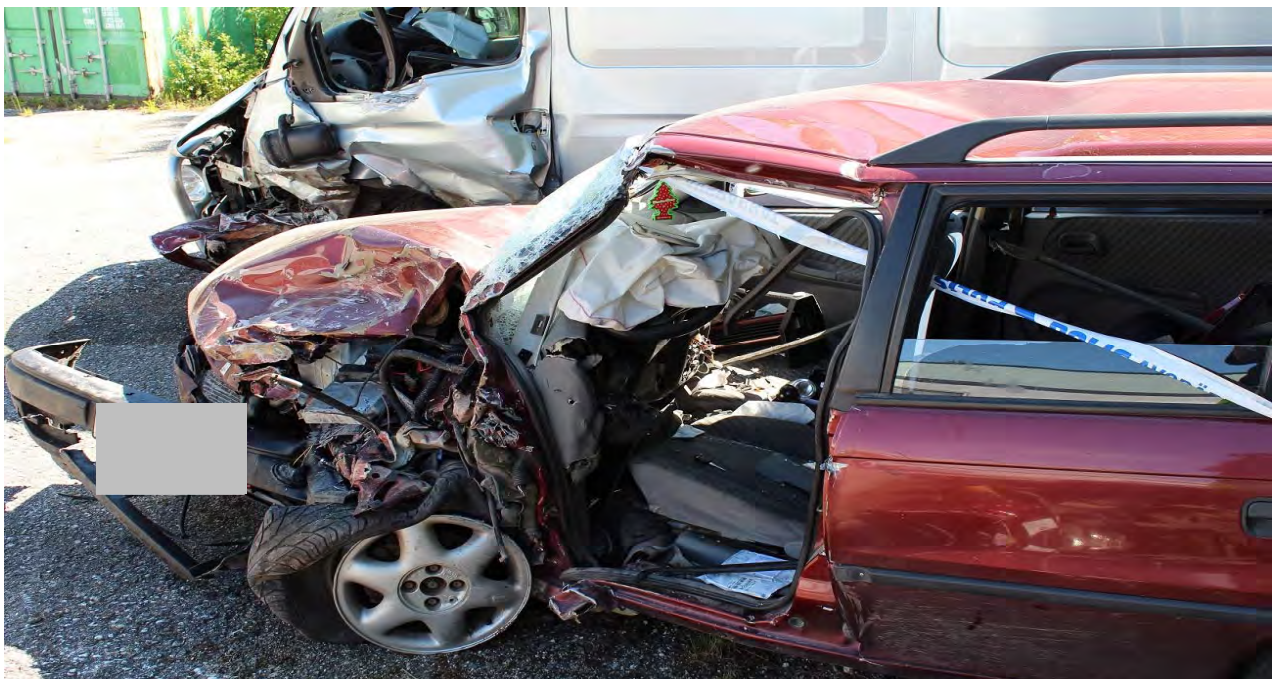
Bild 3. Räddningstjänsten har tryckt isär bilen med sina hydraulverktyg för att få ut den omkomna kvinnan.

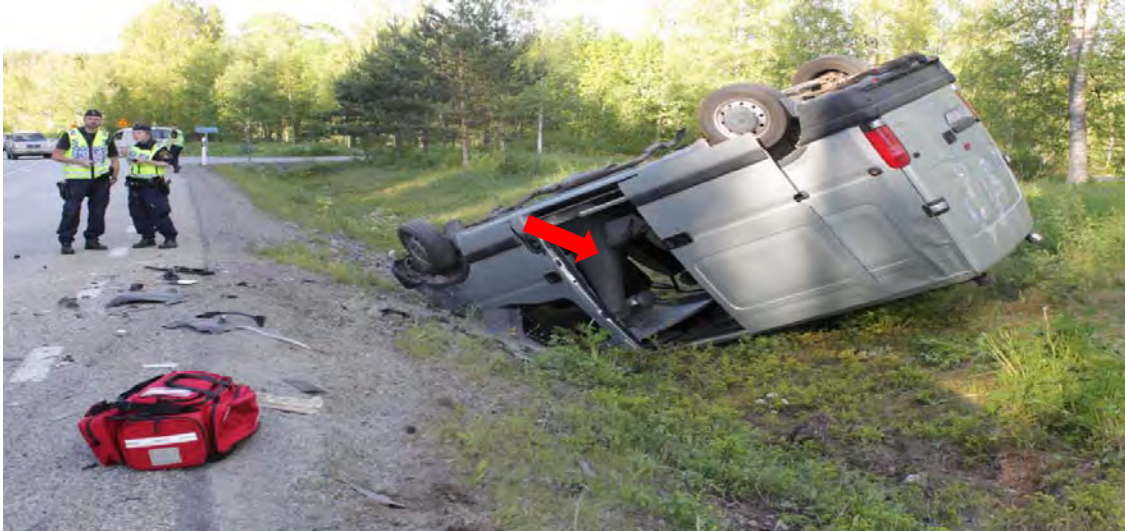
Bild 4. Servicebussen voltade och blev liggande på taket, chauffören och passageraren kröp ut genom skjutdörrarna på denna sida.
