Anledning till undersökningen:

Brand i kondensavfuktare xxxxxvägen 13 xxxx

Uppdragsgivare: RÖK
Uppdrag: Olycksutredning/insatsutvärdering, erfarenhetsåterföring
Undersökningen utförd: 2015-08-03
Bilagor: Insatsrapport, fotobilaga

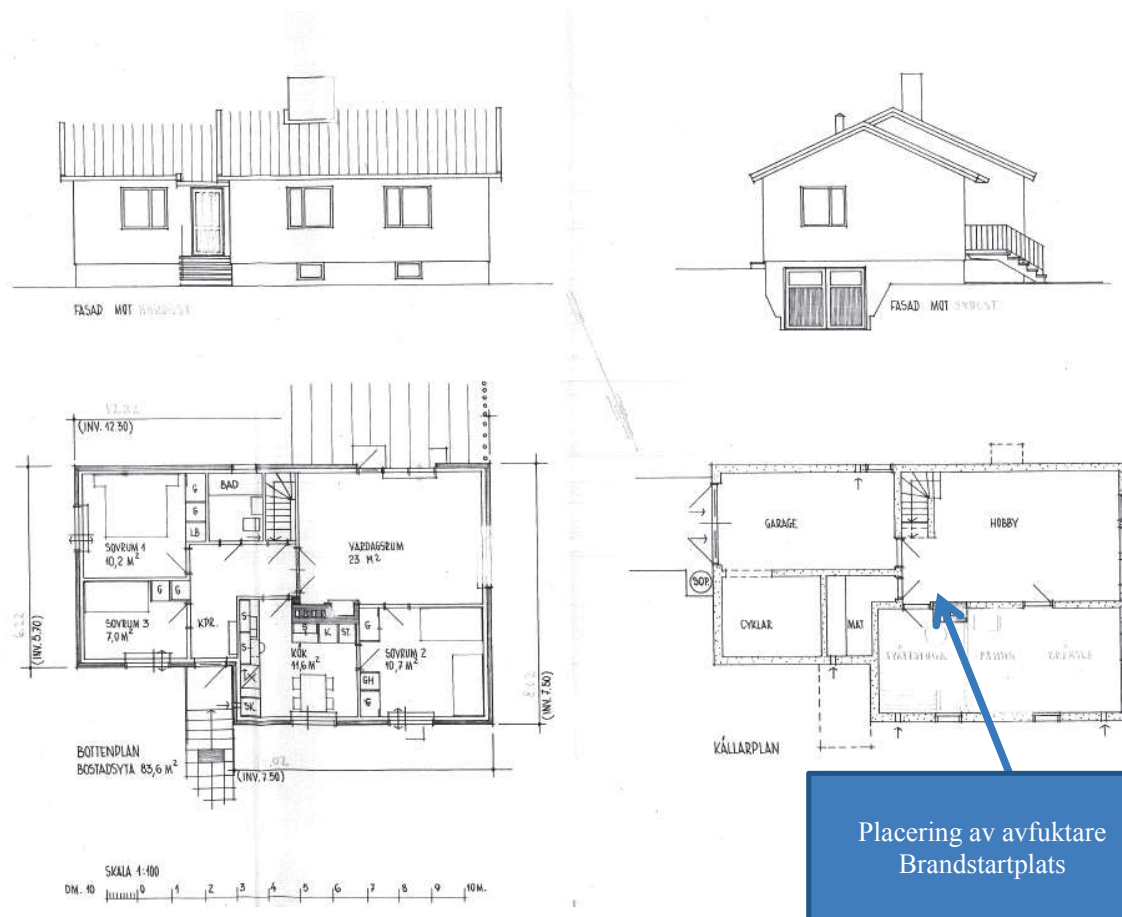
Placering av avfuktare
Brandstartplats

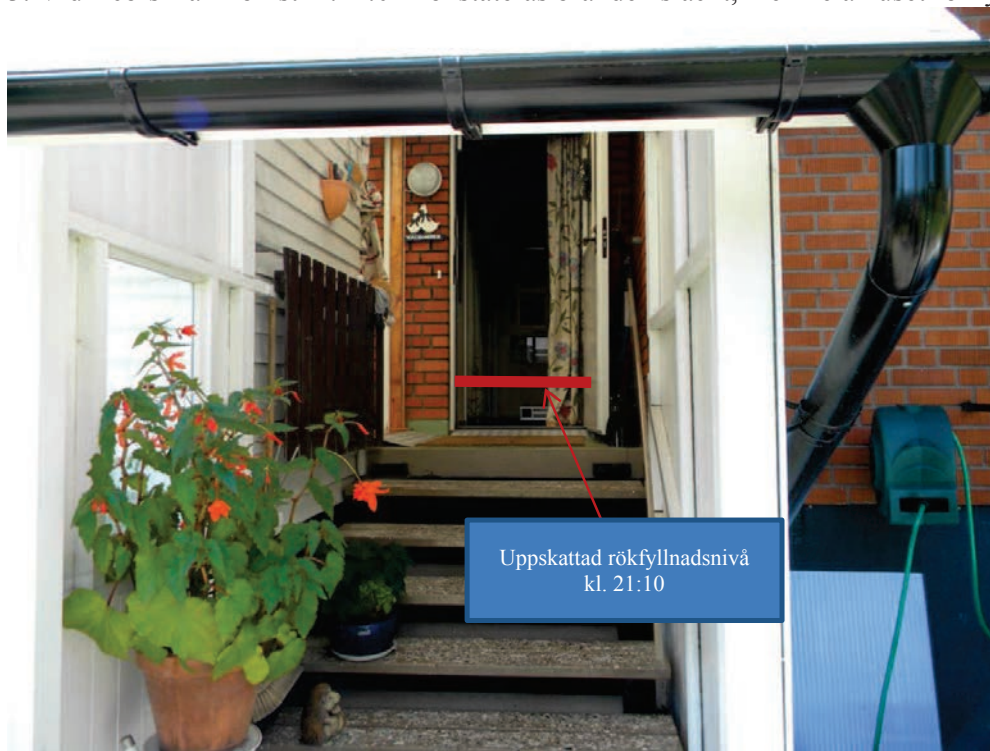
1. Kvinnan konstateras ute, väldigt sotig, men vid förhållandevis gott mod.
2. Angrepp sker via utvändigt källardörr, man finner brandhärden och kan med hjälp av andningsskydd tränga in någon meter och släcka branden.
3. Vid Rcb's framkomst kl.21:04 konstateras branden släckt, men hela huset rökfyllt

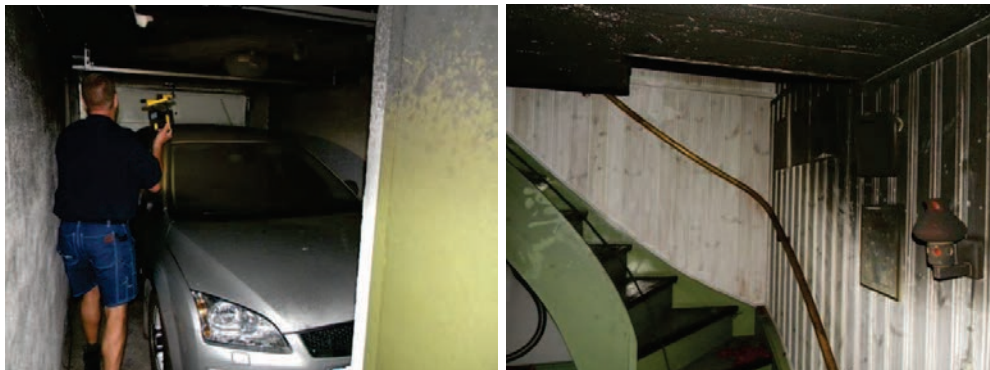
Aktuell fastighet fick brandskador i det utrymme där avfuktaren var placerad, rök och värmeskador i resten av byggnaden, samt en personbil (Ford -06) parkerad i källargaraget blev röksmittad. En tidig bedömning av JT- Sanering är att fastigheten inte kommer att vara bebodig på 1-2 månader. Personskador begränsades till att en person fick åka med ambulans för kontroll och vård för rökskador.

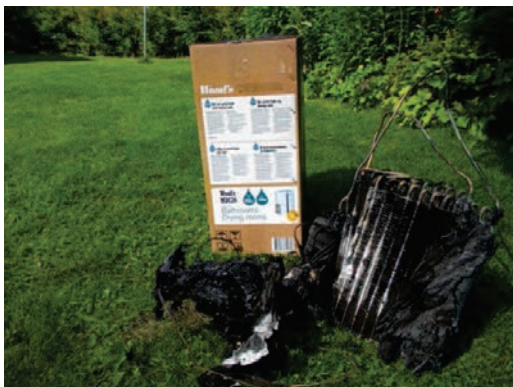
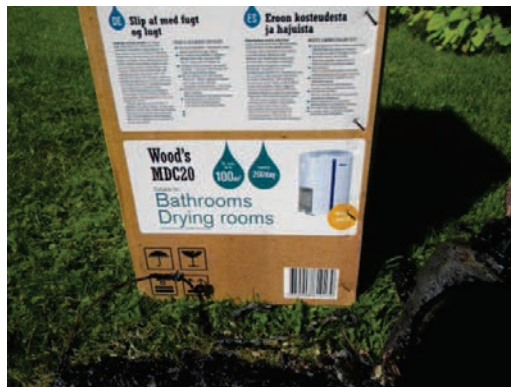
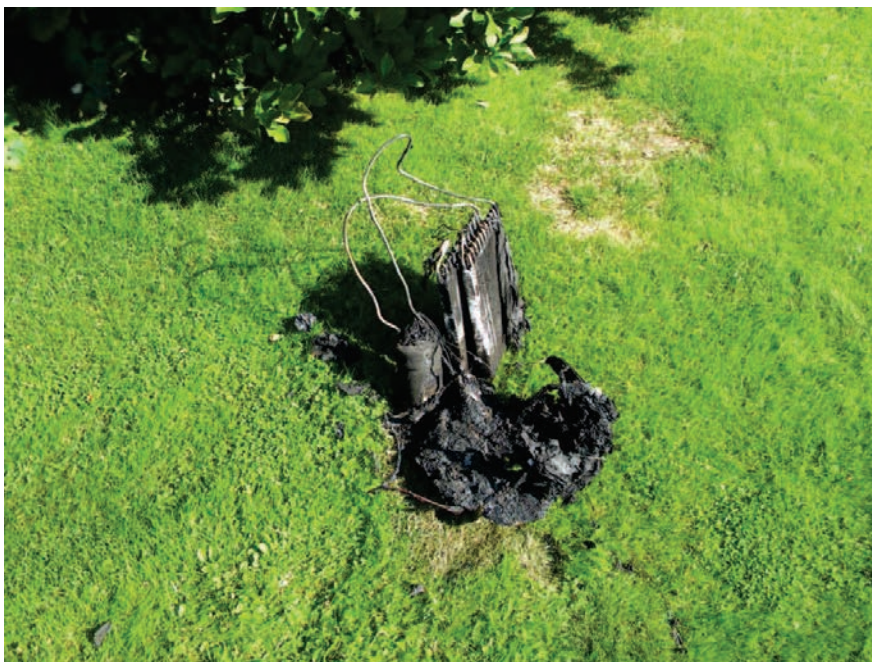
Då det har framkommit att luftavfuktare vid ett flertal tillfällen har varit den troliga brandorsaken vid villabränder, och att modellerna Amcor DC10, Wood's Wd12 samt **Wood's MDC20** i huvudsak varit inblandade, ses det som viktigt att information om dessa bränder och produkter sprids till konsumenter och allmänheten.
