OLYCKSUNDERSÖKNING

Räddningstjänsten Öland

Olycksundersökning Nivå 2

Olyckstyp: Brand i byggnad- Flerfamiljshus-Lägenhet
Adress: XXXXXXXXXX
Datum för olyckan: 2015-08-08

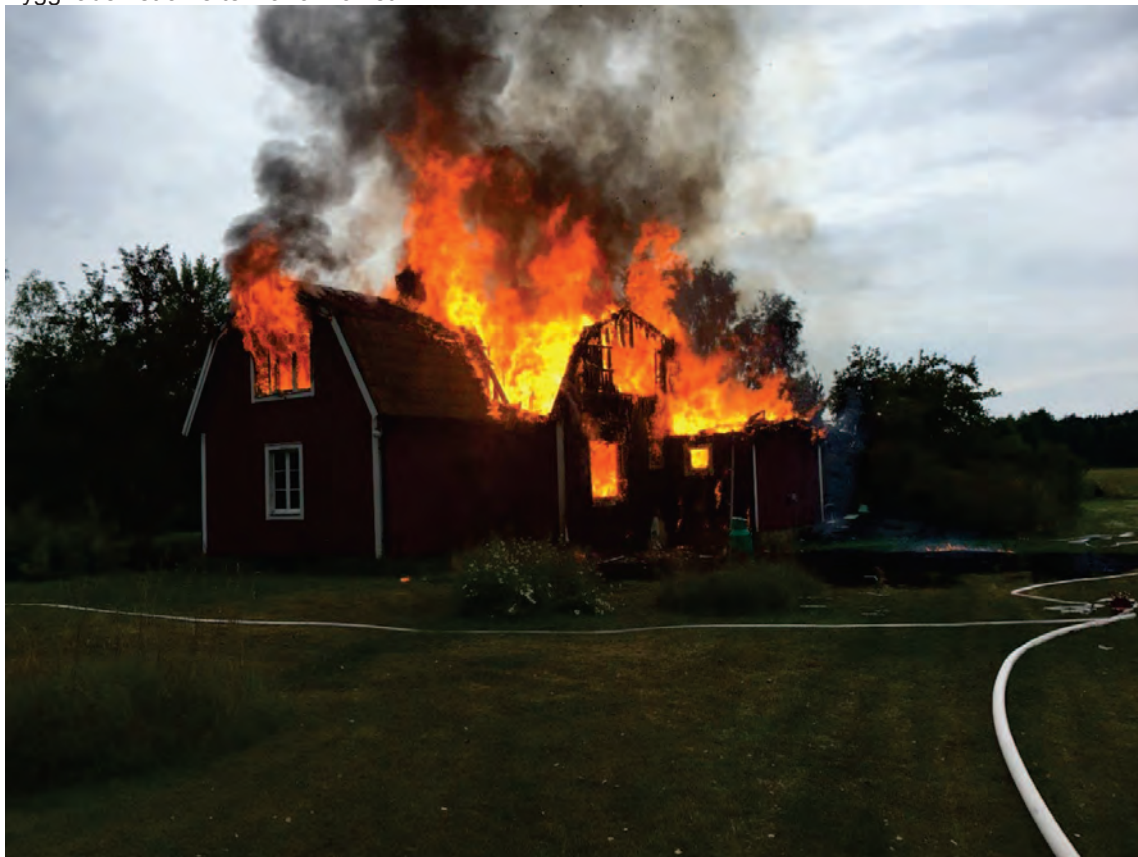
Byggnaden strax efter vår ankomst.

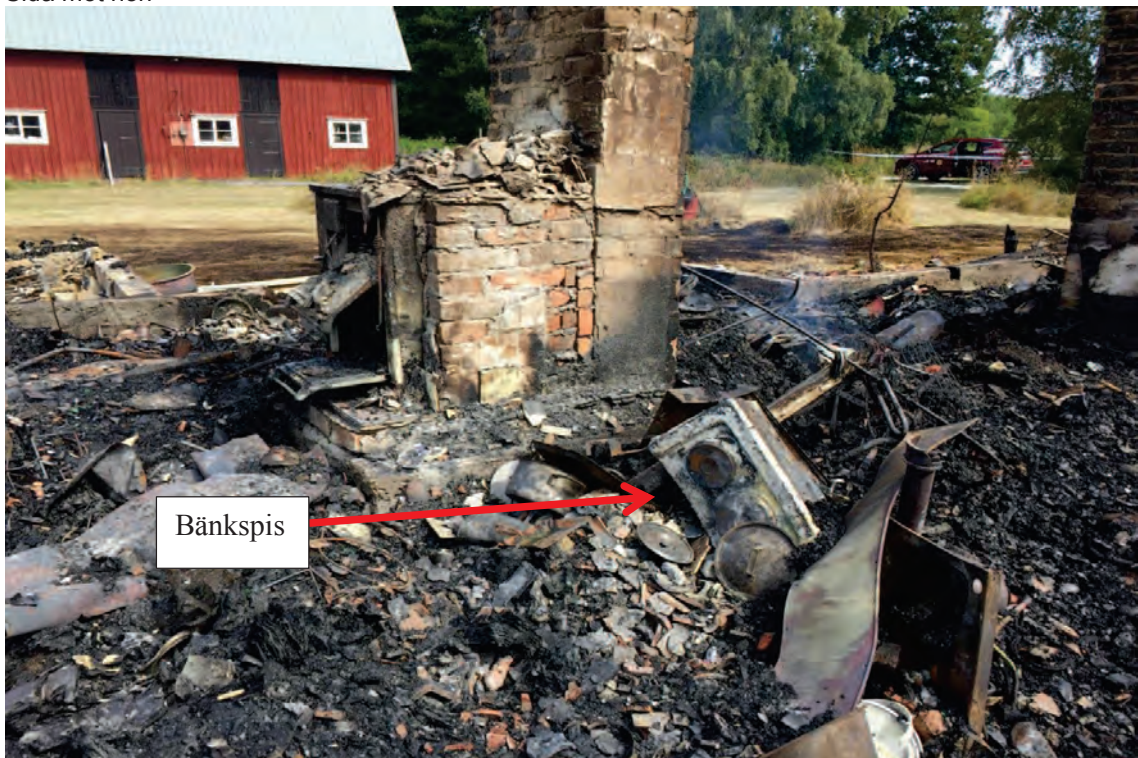
Översikt kök

Brand som har startat i köket på nedervåningen och sedan spridit sig till hela fastigheten.

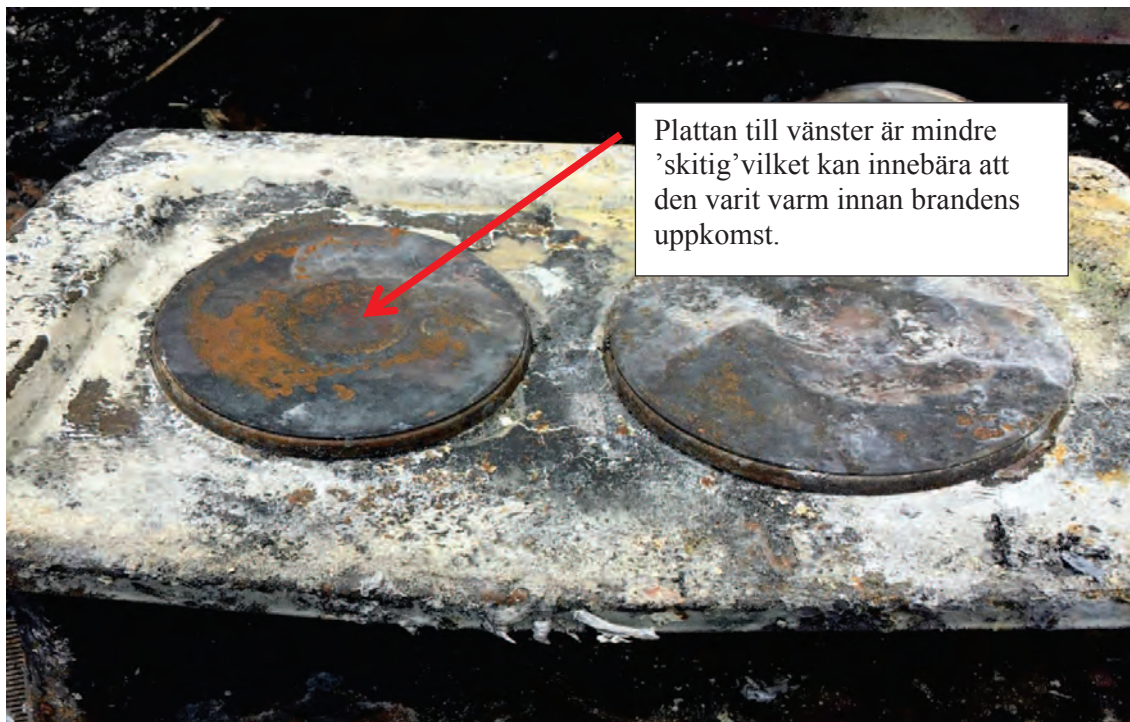
Bänkspisen

Vid detta protokolls skrivande är inte polisens tekniska utredning gjord men efter samtal med ■■■■■■■■■■, ■■■■■■■■■■ samt observationer på brandplatsen 2015-08-10 är en trolig orsak torrkokning. ■■■■■■■■■■ säger sig ha

kokat disktrasor på den bänkspis som finns i köket. Hon är på fråga osäker om hon stängt av spisen när hon beger sig hemifrån. När undertecknad besöker platsen dagen efter och tittar på resterna av spisen konstateras att axlarna till vreden står i olika positioner. Detta kan tala för att någon av plattorna var på när branden började. Spisens placering i köket stämmer även med [REDACTED] observationer av brandens placering när han kommer in i köket i initialskedet för att leta efter [REDACTED].
