## OLYCKSUTREDNINGSPROTOKOLL

### Trafikolycka på gamla Tunavägen i Sandviken.

<b>Utredare</b> Magnus Östlund	<b>Myndighet</b> Gästrikke Räddningstjänst	<b>Telefon</b> 026-179663
<b>Medutredare</b>	<b>Myndighet/Organisation</b>	<b>Telefon</b>
<b>Olycksdatum</b> 2015-08-17	<b>Olycksplats</b> Gamla Tunavägen i Sandvikens kommun	<b>Olyckstyp</b> Trafikolycka
<b>Utredningsdatum</b> 2014-08-28	<b>Bilagor</b> Insatsrapport	
<b>Insatsrapportnummer</b> 2015A01187	<b>Typ av utredning(utökad eller fördjupad)</b> Fördjupad olycksutredning	<b>Granskad av</b> Johan Melin

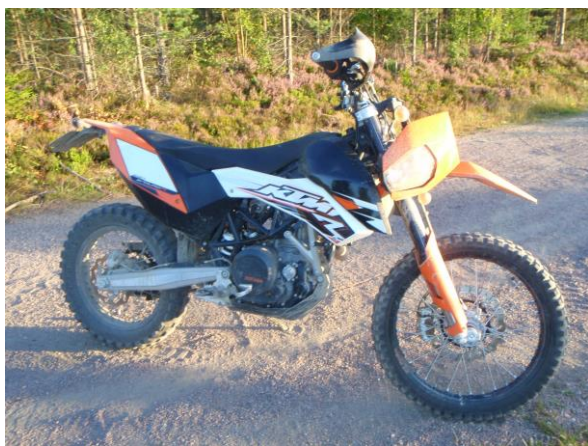
KTM 690 ENDURO.

Polisens tekniska undersökning visade inte på några fel eller brister utan motorcykeln var i mycket gott skick.

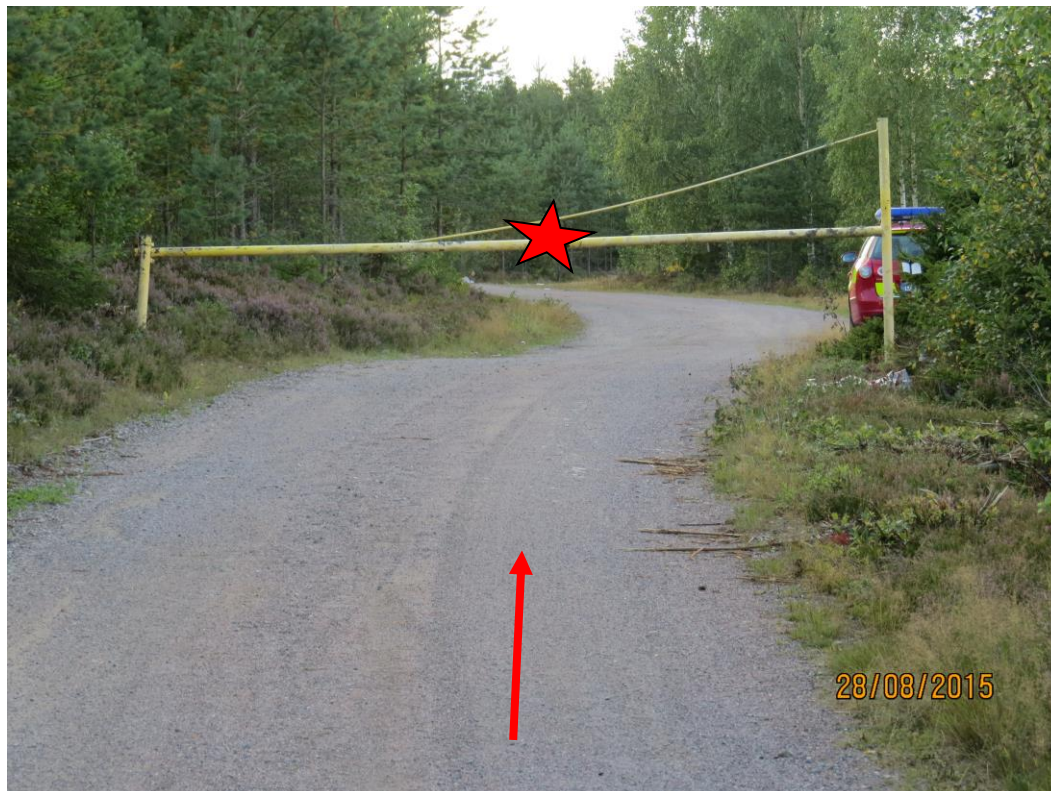
*Bild 1: Den röda stjärnan anger olycksplatsen och pilen visar mc:ns färdriktning.*

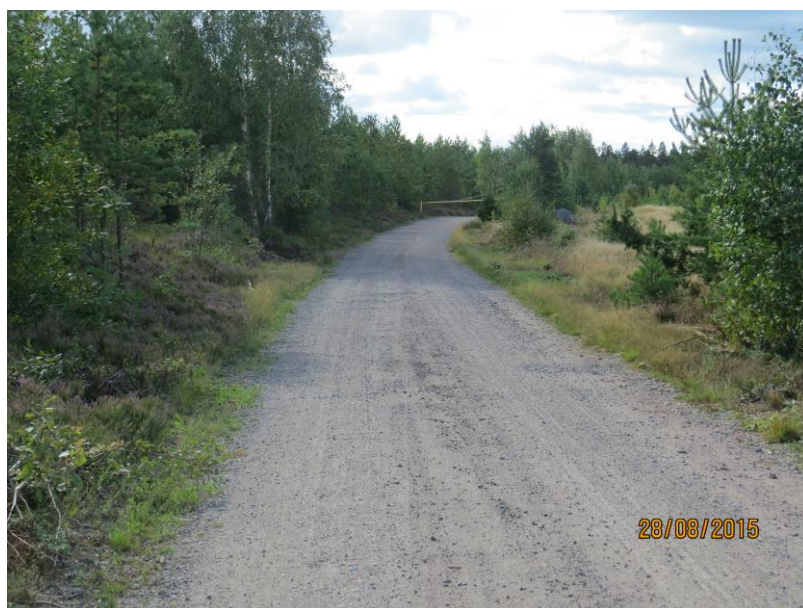
Vägen är en mindre skogsväg som är ca 4 meter bred med beläggning av grus, sand och småsten. Sikten fram till vägbommen är vid normala fall mycket god, den syns på över 100 meters håll (se bild 2)

*Bild 2: på ca 100 meters avstånd syns bommen.*

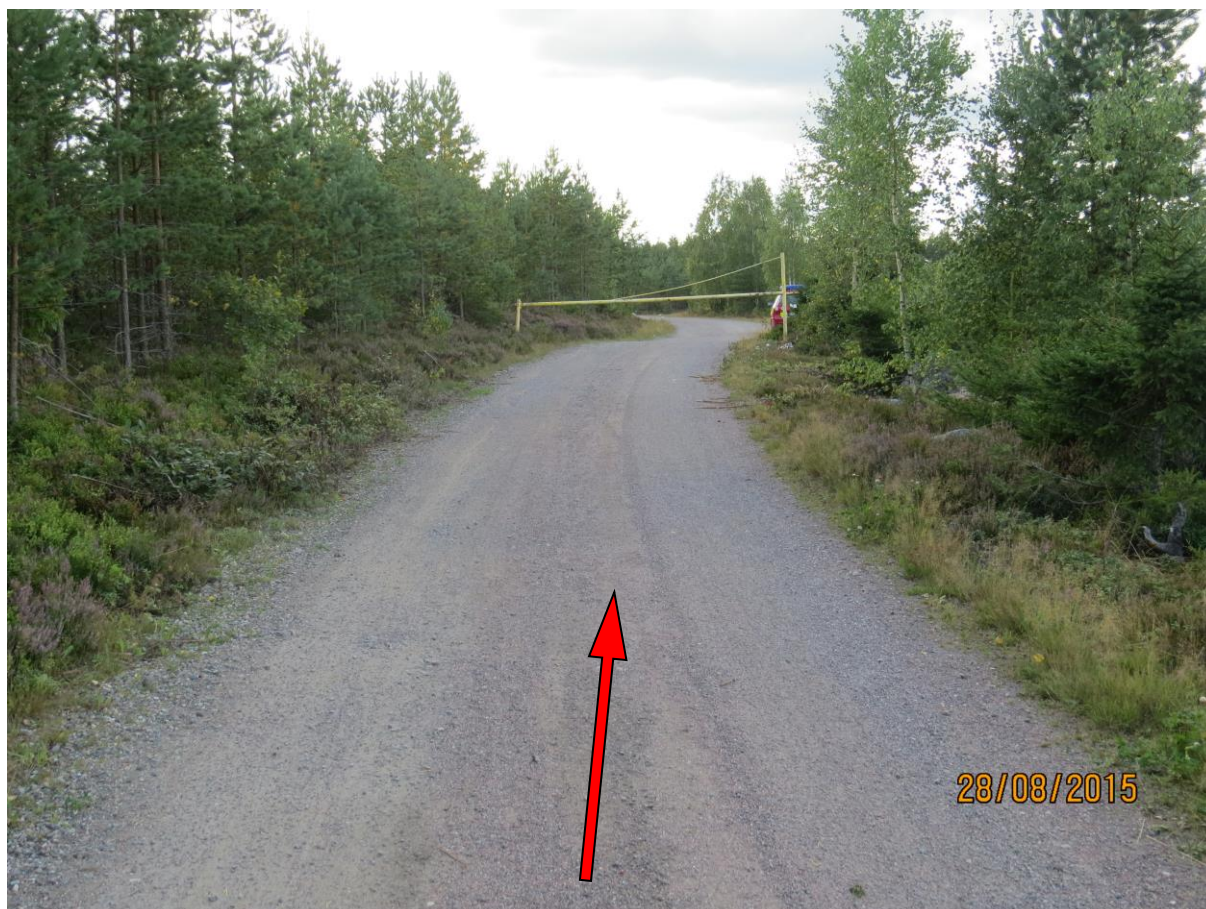
*Bild 2: Röda pilen visar riktningen som mc:n kommit ifrån.*

Mc föraren kör sin mc efter Gamla Tunavägen i västlig riktning då han kommer in på ett avsnitt av vägen som ligger ca 150 meter från olycksplatsen.

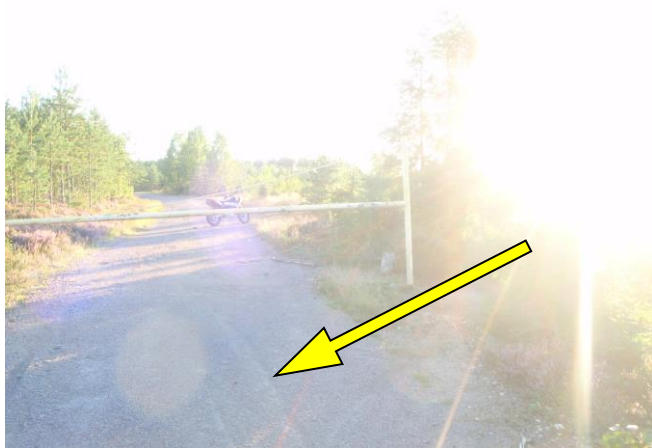
Den bakomliggande orsaken är troligen att föraren har solen i ögonen.

Föraren bländas troligen av solen (se bild 3) och kör in i vägbommen (se bild 4).

Föraren har upptäckt bommen försent och försöker bromsa men i det lösa gruset hinner han inte få stopp i tid.

På platsen direkt efter olyckan bedömer räddningstjänstens personal att bromsspår på platsen (se bild 3) härrör från aktuell mc och är ca 5 meter långa. Föraren har ställt upp sin mc på stödet efter kollisionen (se bild 5) och börjat gå ifrån platsen. Mannen kommer ca 300 meter från olycksplatsen innan han segnar ned. Han hittas sedan av personer som är ute och promenerar, de finner livstecken på mannen och larmar.

*Bild 3: Solens läge en stund efter olyckan som visar på Att föraren kan varit bländad. Pilen visar de bromsspår som fanns på platsen*

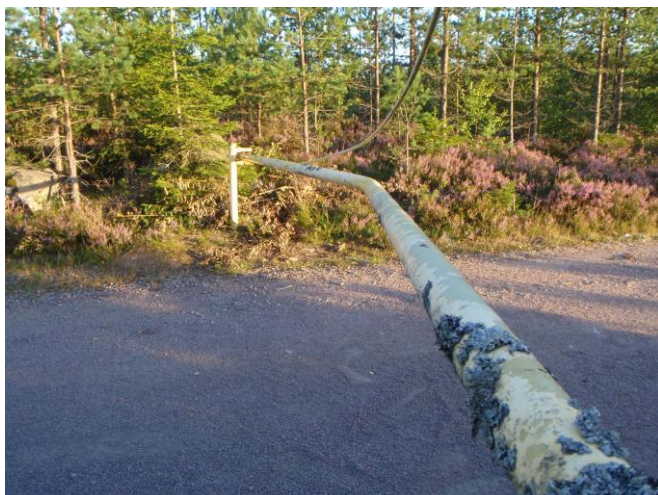
*Bild 4: Vägbommen.*

Den direkta orsaken till den här olyckan är att föraren inte upptäcker vägbommen i tid för att hinna stanna.

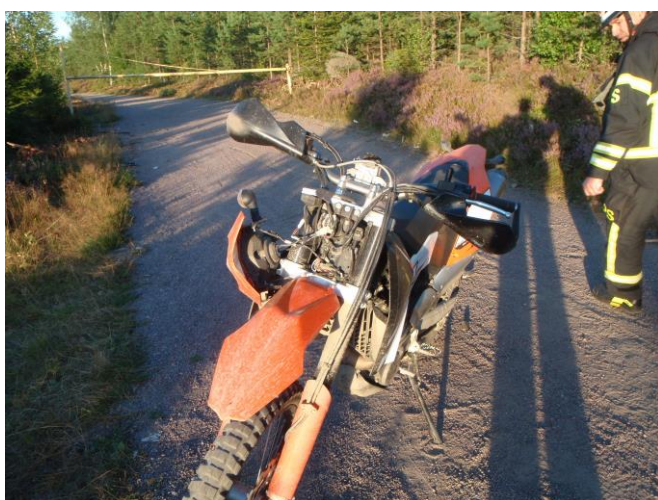
*Bild 5: Visar hur mc:n stod när räddningstjänsten hittade den ca 10 meter efter vägbommen.*
