Olycksundersökning

Fjällgatan, September 2015

Dnr:450.2016.00119

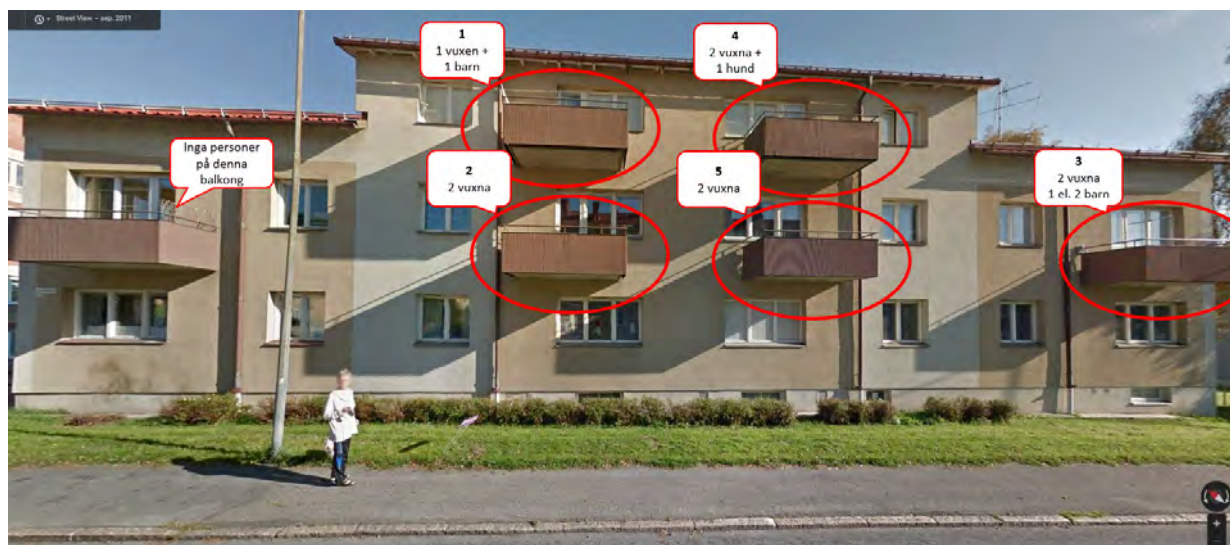
Chauffören 1030 (CH₁₀₃₀) fick direkt vid framkomst order om att ställa upp höjdfordonet. Fordonet vändes i korsningen Fjällvägen/Risslersgatan och evakuering av de personer som fanns på balkonger längs Fjällgatan påbörjades. Ordning och antal redovisas på bild 2. Totalt evakuerades 9 vuxna, 2 alternativt 3 barn samt en hund med hjälp av höjdfordon från dessa balkonger.

Bild 2 Evakueringsordning och antal med hjälp av höjdfordon från balkongerna längs Fjällgatan. Bild hämtad från Google StreetView.

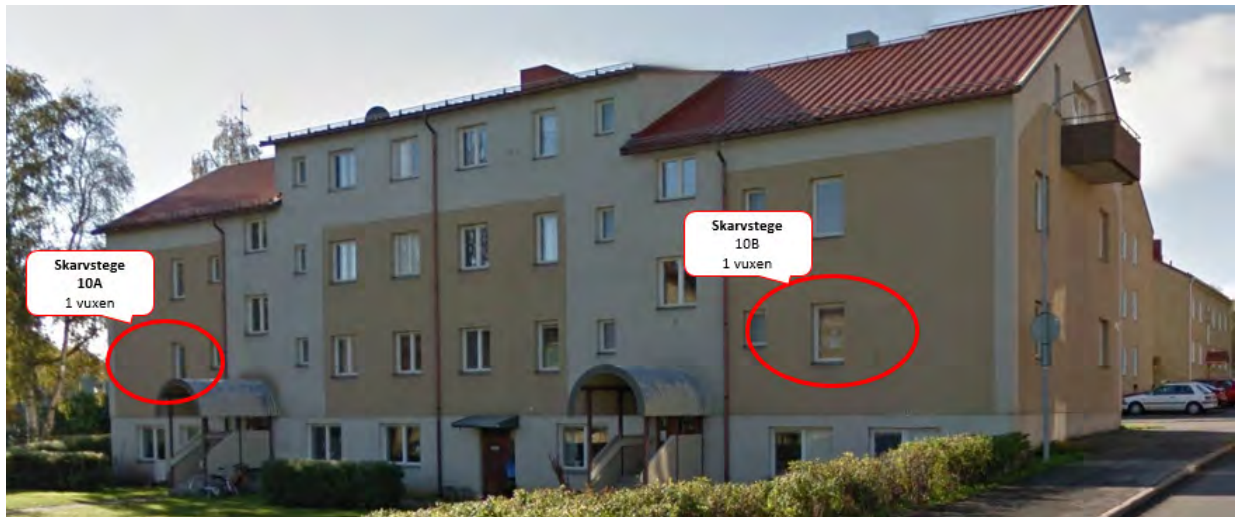
Den personen som återfanns i fönster intill trapphus 10B av RL evakuerades med hjälp av skarvstegar av Chaufför 1010 (CH₁₀₁₀) och två poliser. Se bild 3.

Efter att alla personer från balkongerna längs Fjällgatan evakuerats anslöt CH₁₀₃₀ till den övriga styrkan som fanns på andra sidan byggnaden. Där hjälpte CH₁₀₃₀ en kollega som evakuerade en person. Den personen hade upptäckts finnas ovanför brandlägenheten vid trapphus 10A evakuerades med hjälp av skarvstegar genom fönstret av RDL och CH₁₀₃₀. Se bild 3.

Bild 3 Visar från vilka fönster personer evakuerades med hjälp av skarvstegar.
Bild hämtad från Google StreetView.

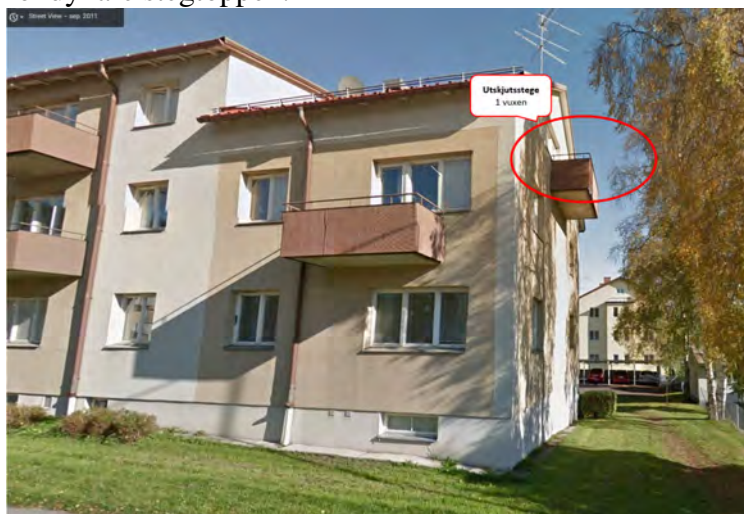
En person återfanns ute på en balkong på 4:e våningen på byggnadens östra gavel. Se bild 4. CH₁₀₁₀ fick hjälp av RL att ta ned stegen från brandbilens tak därefter hjälpte två poliser till med att resa stegen mot balkongen. CH₁₀₁₀ klättrade upp medan polis säkrade stegen. Den drabbade personen kunde själv klättra ned tillsammans med CH₁₀₁₀. När de klättrade ned höll rökdykare stegtoppen.

Bild 4 Visar balkongen där person från 4:e våningen evakuerades från med utskjutsstege.
Bild hämtad från Google StreetView.
