Undersökningsprotokoll

Olycksundersökning

ID Brandutredning
2015A00578

Brand i frysskåp i källarutrymme på [REDACTED] Falköpings kommun.

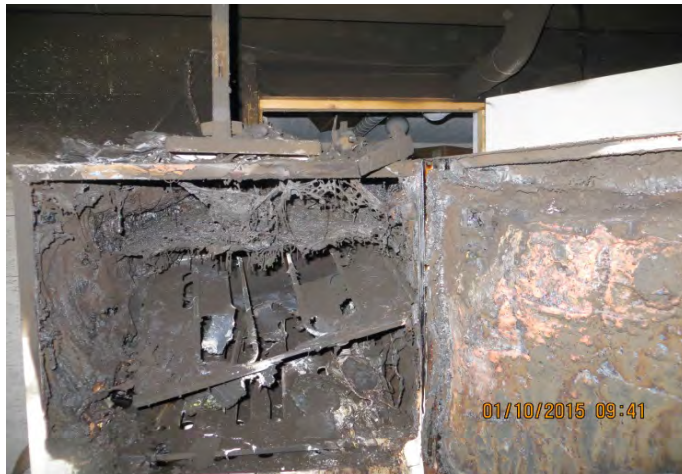
Id olycksundersökning
2015A00578
Primärbrand.

Undersökningen gjordes av undertecknad dagen efter. Brandstarten har varit i övre delen i frysskåpet som är av märket Elektrolux.
Ingen närmare undersökning görs. Tillbudet anmäls till elsäkerhetsverket.

El-fel?
