UNDERSÖKNINGSPROTOKOLL

Brand i villa

[REDACTED], Mullsjö kommun

2015-10-02, SOS Alarm ärendenummer 16.2338503.2

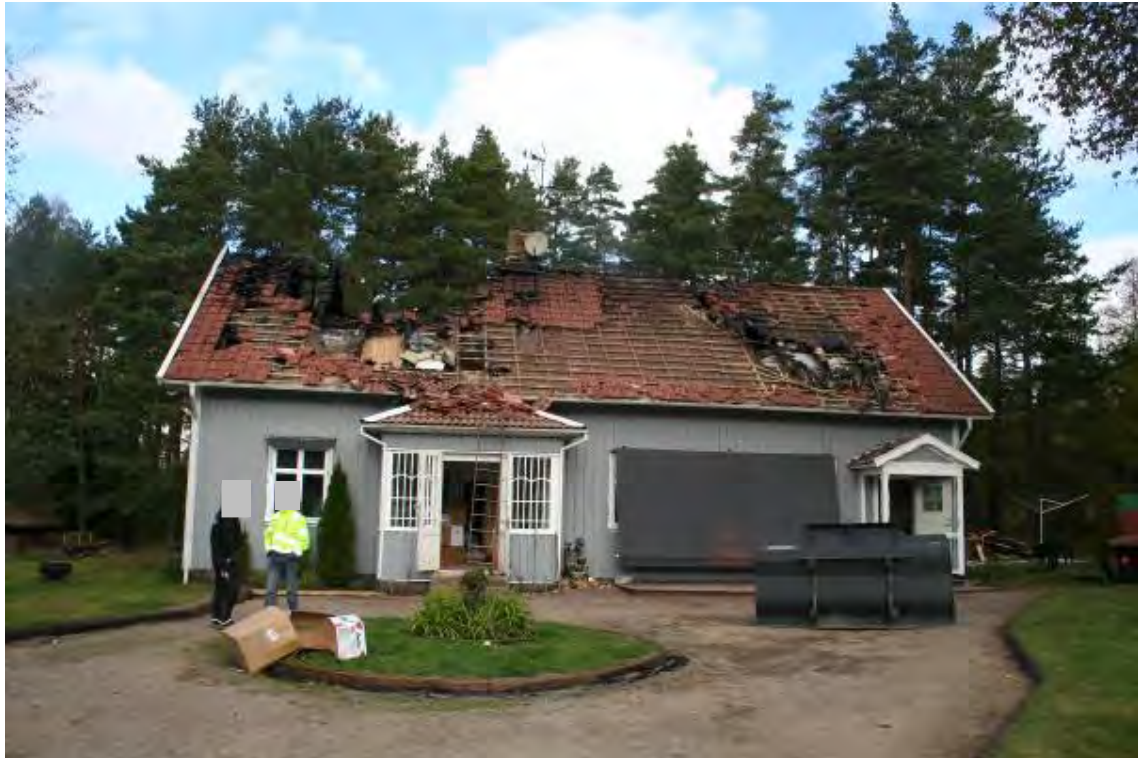
Bild 1. Villans framsida (söder).

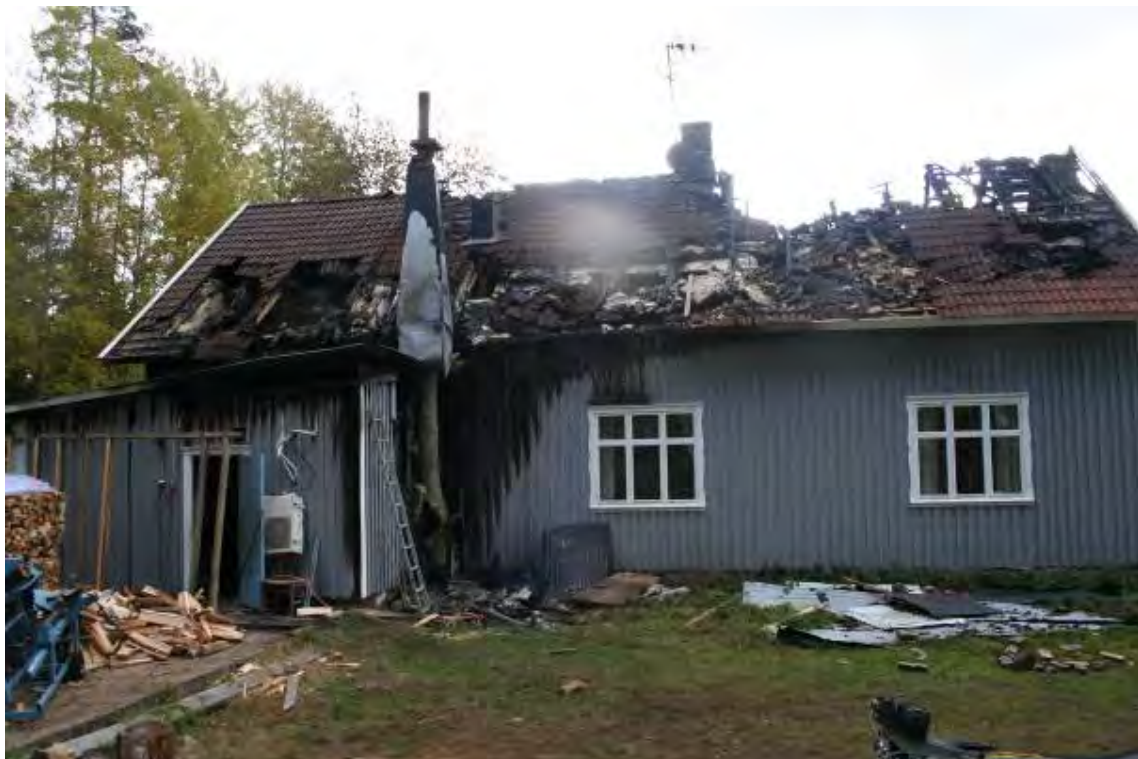
Bild 2. Villans baksida (norr).

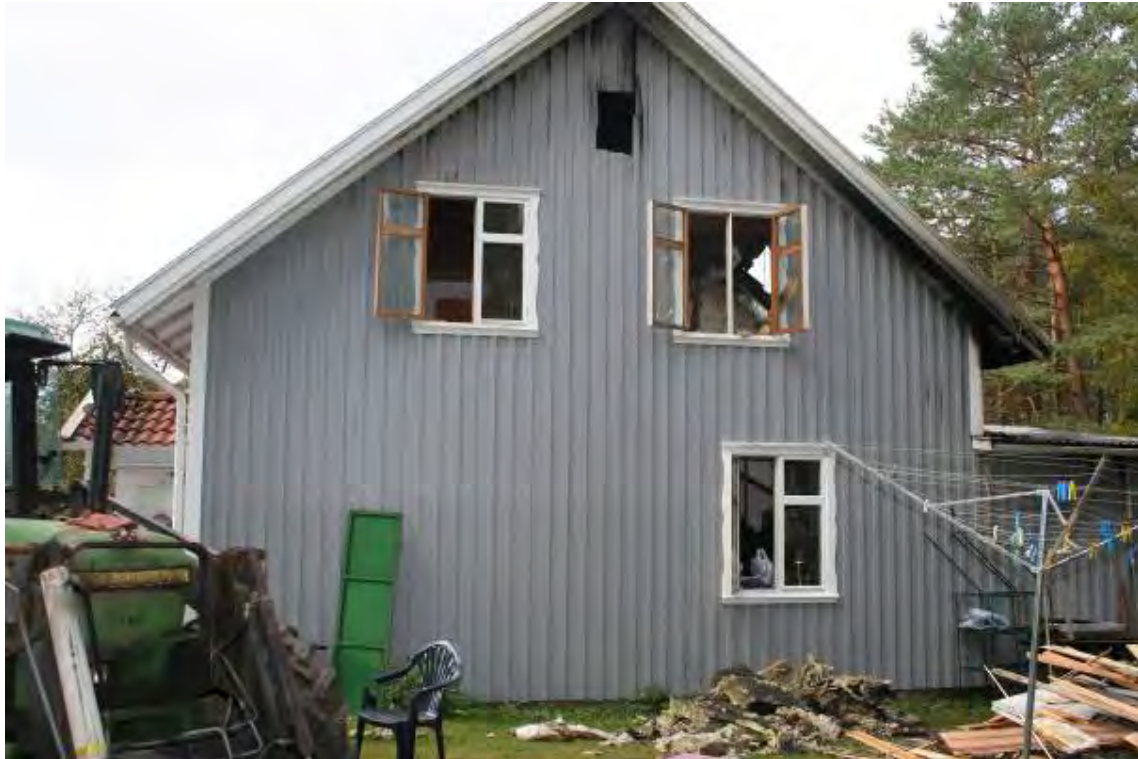
Bild 3. Östra gaveln.

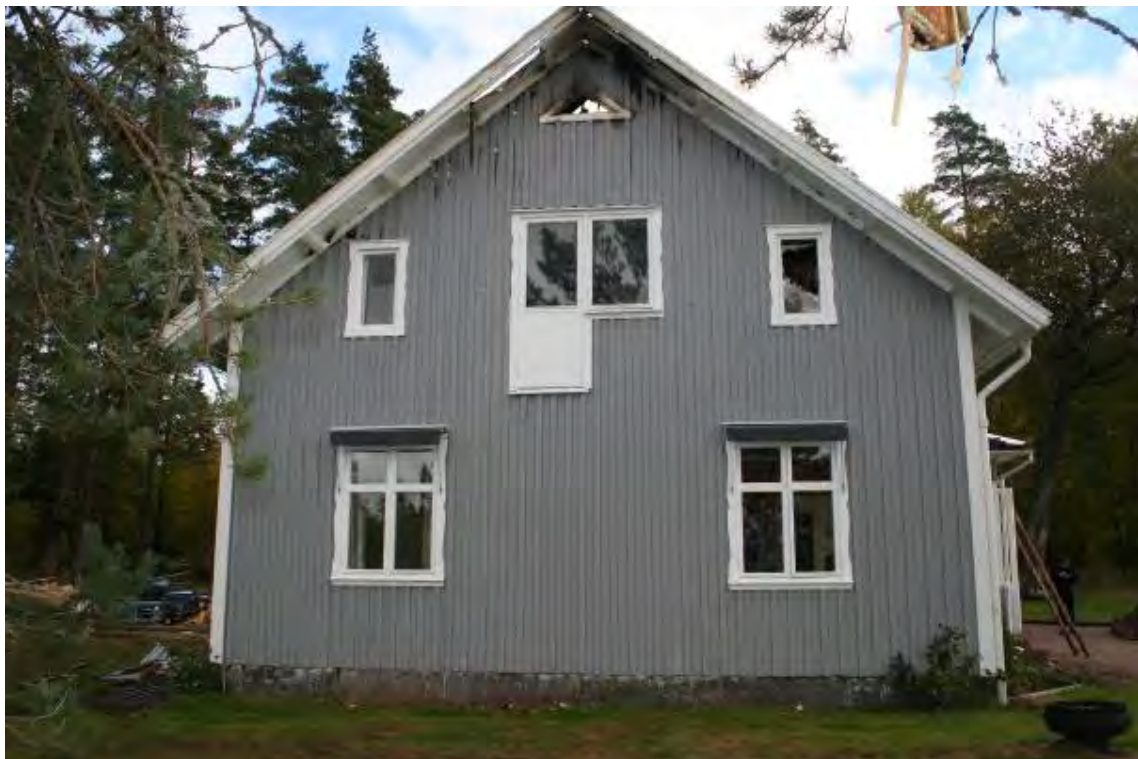
Bild 4. Västra gaveln.

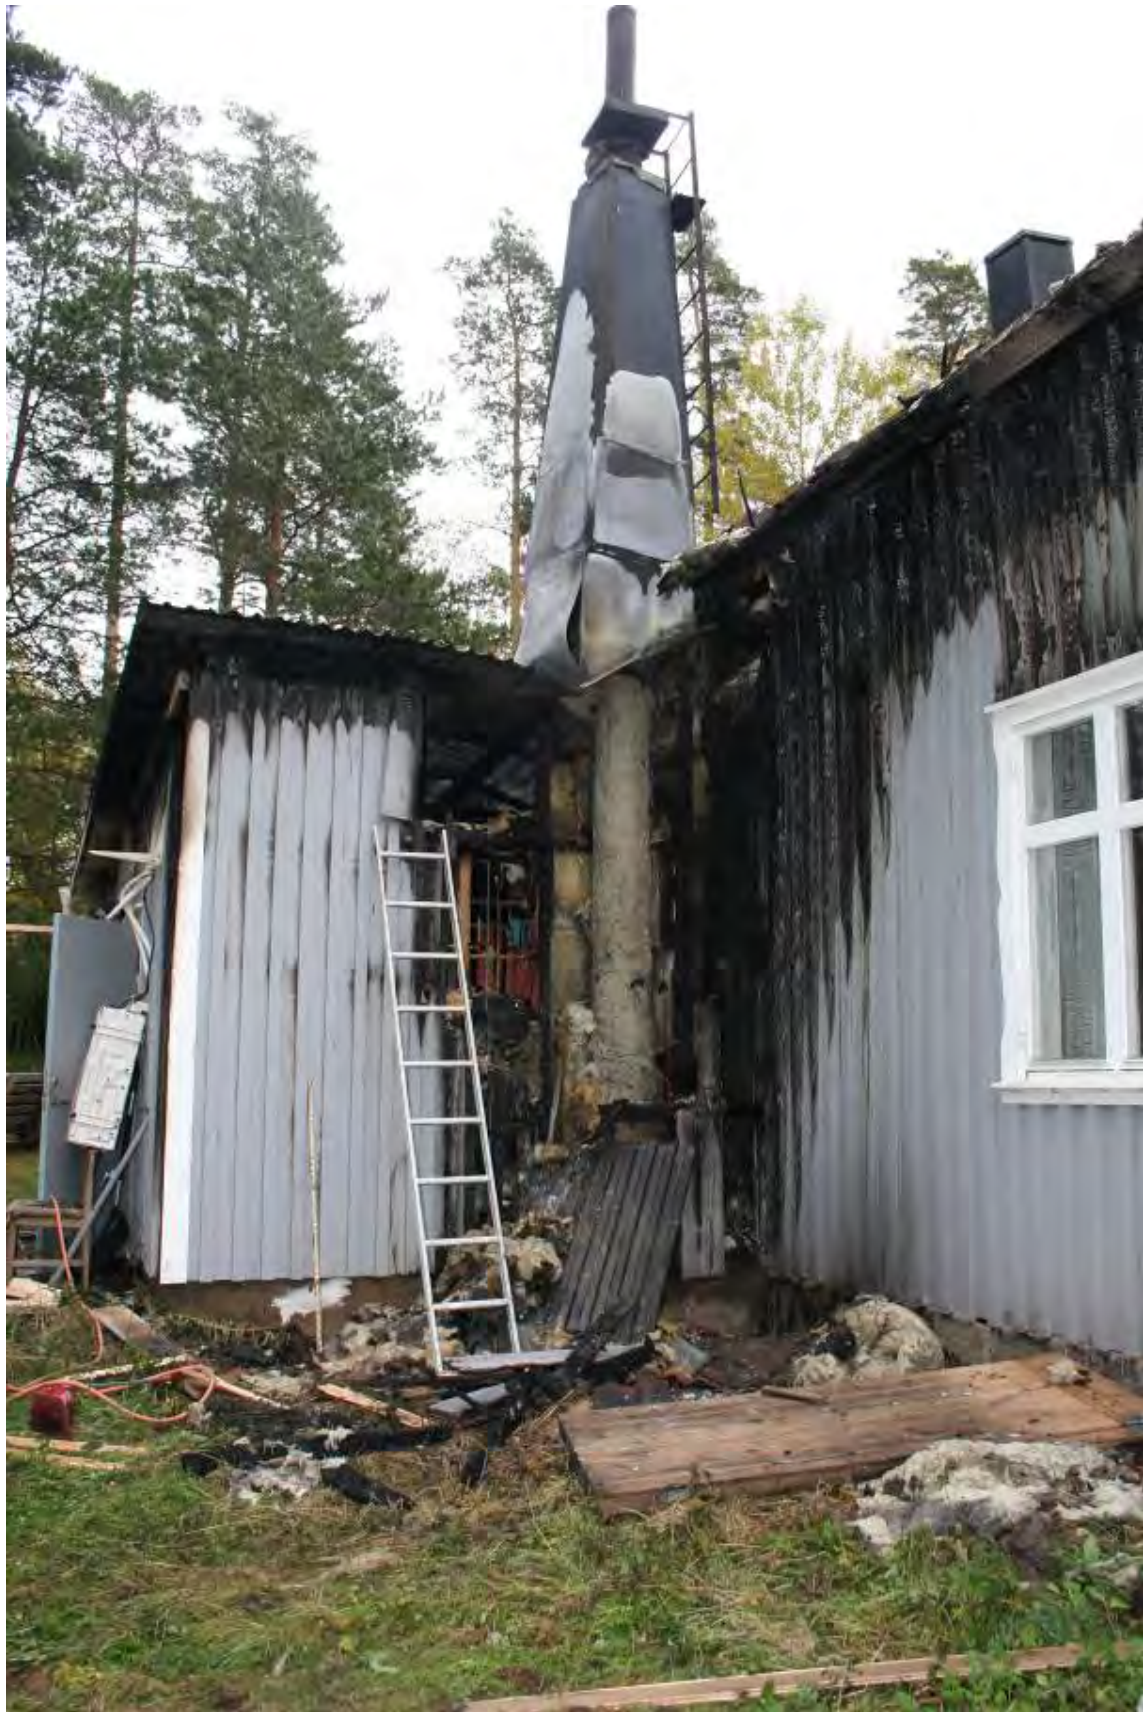
Branden startade i botten av skorstensschaktet och gick sedan vidare upp i hela schaktet. Branden spred sig via takfoten upp på vinden och plan två.

Bild 5. Primärbrandplatsen med spridningsbild.

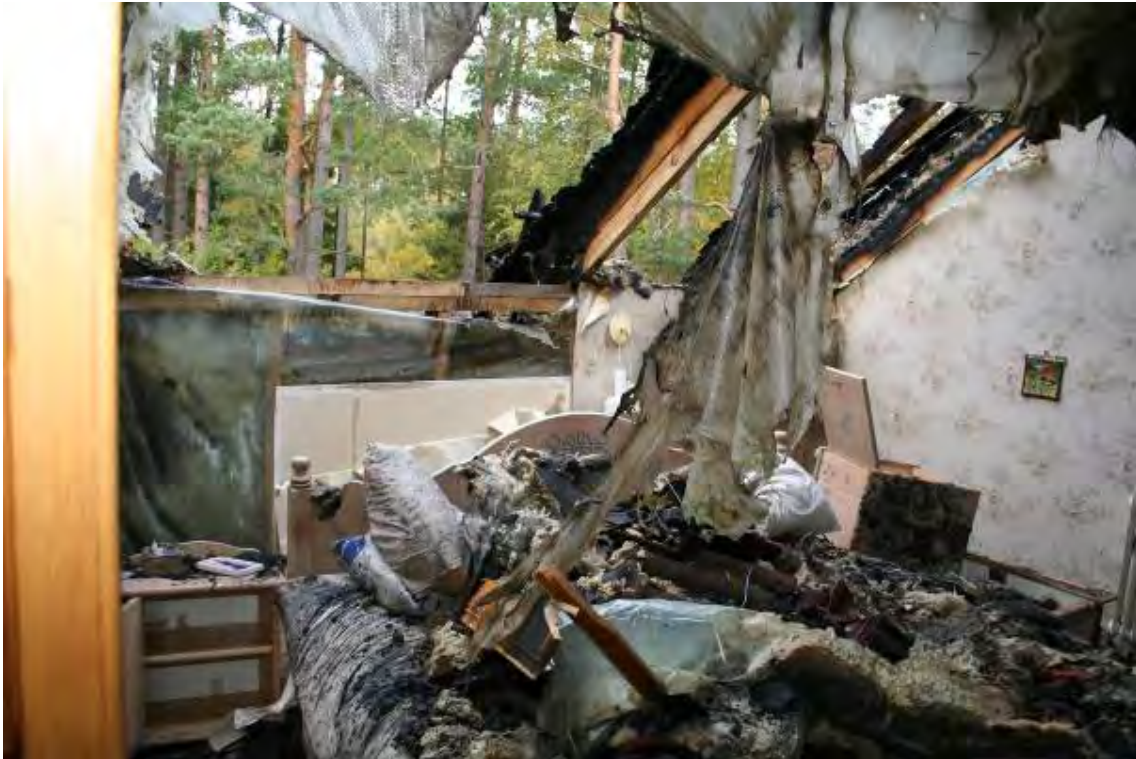
Bild 6. Vidare brandspridning från takfot upp till vind.

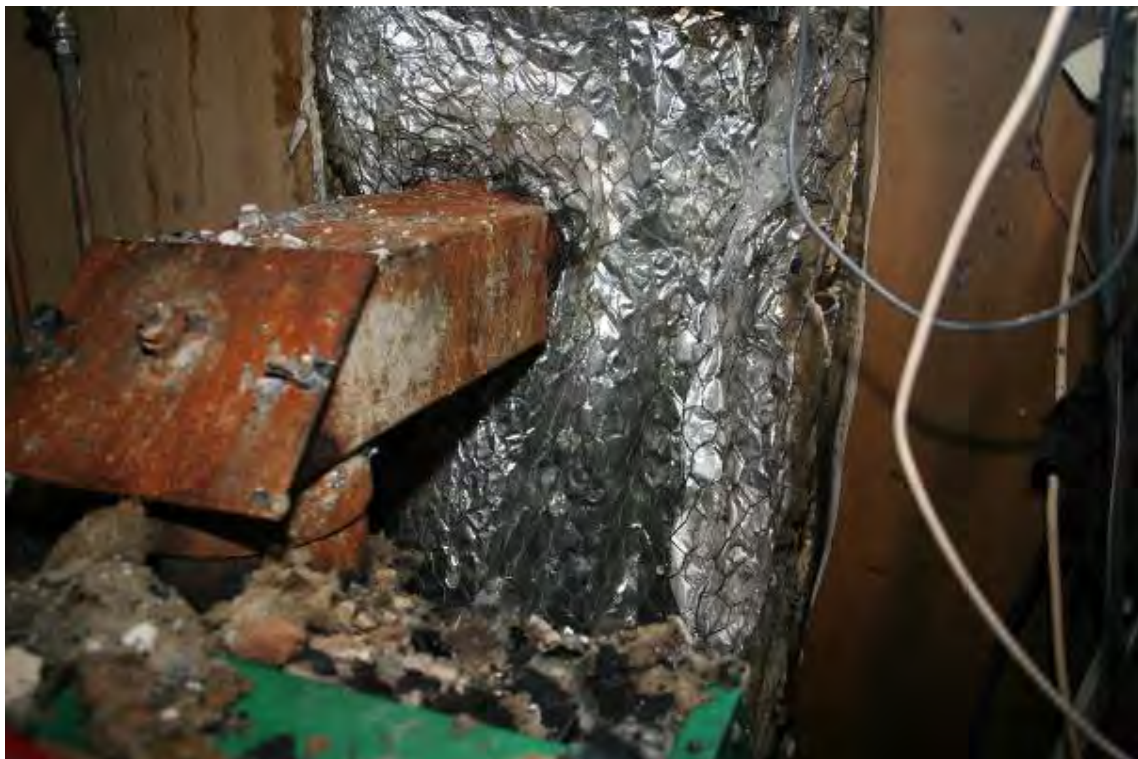
Bild 7. Stosen från pannan in i stålskorstenen.

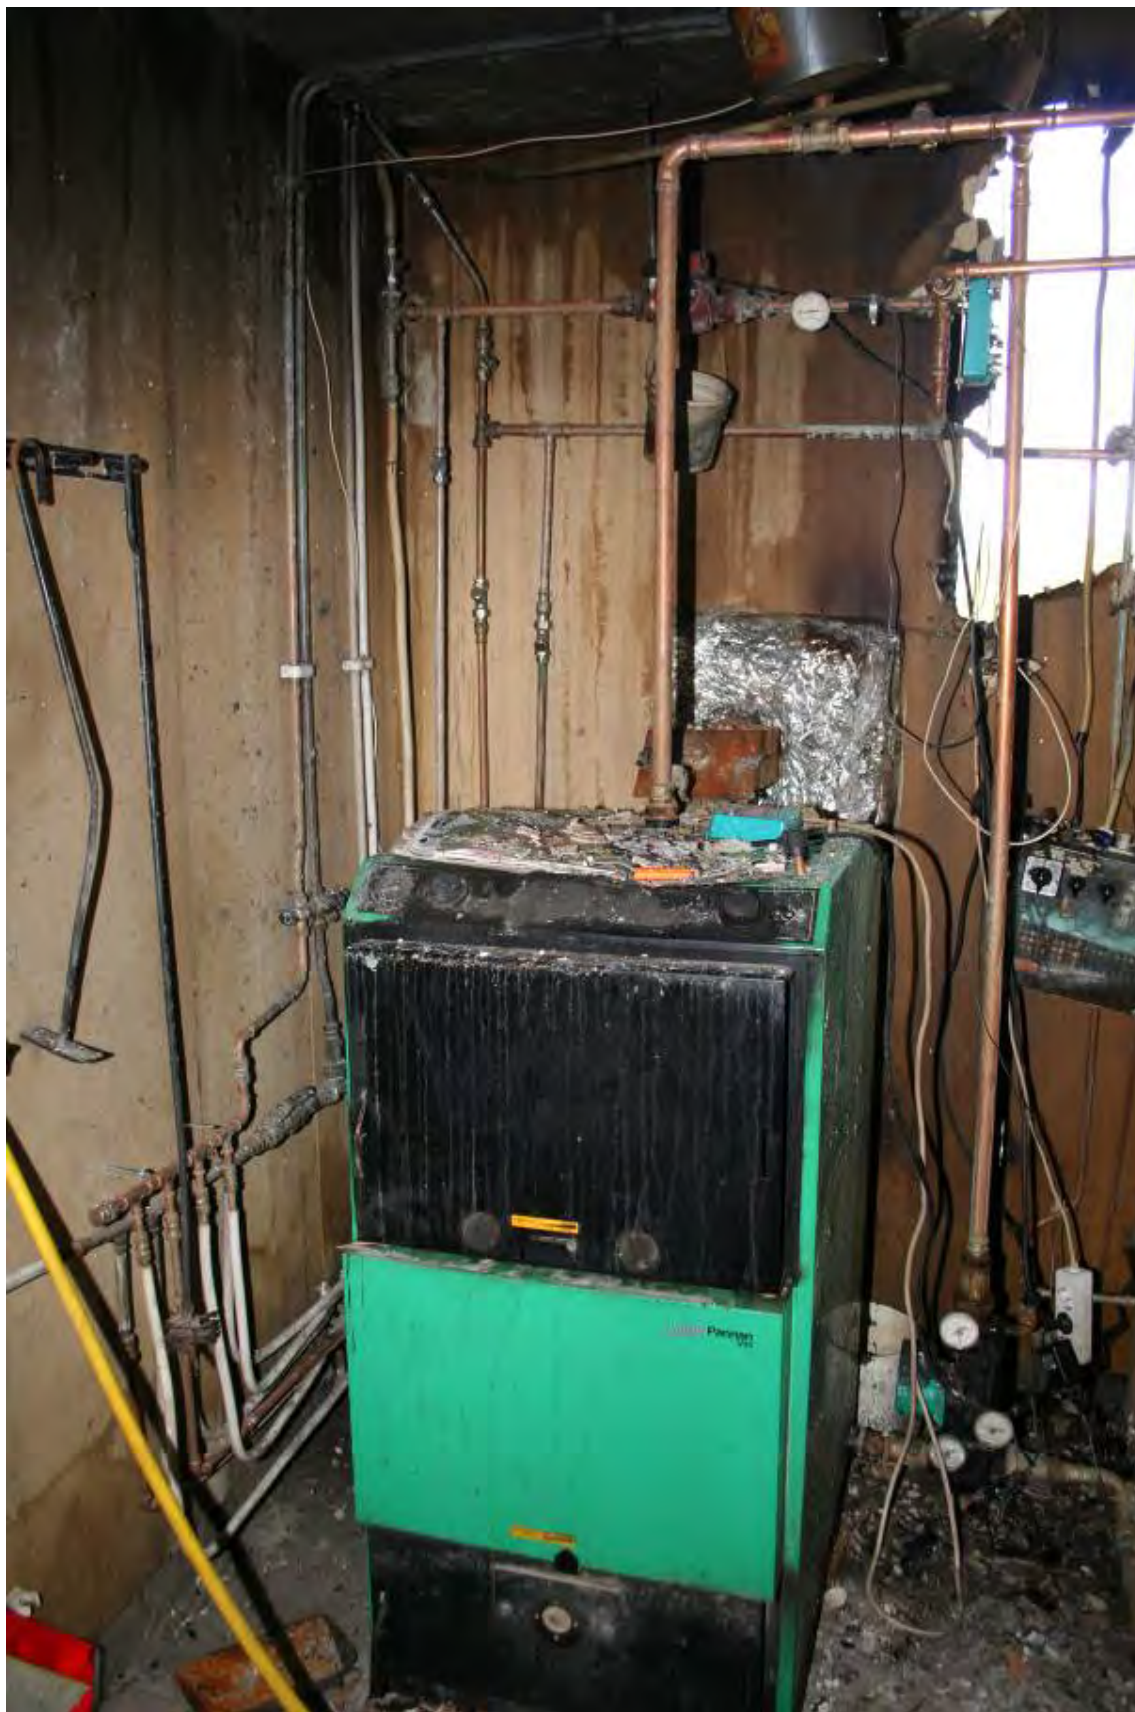
Bild 8. Pannrum med vedpannan.

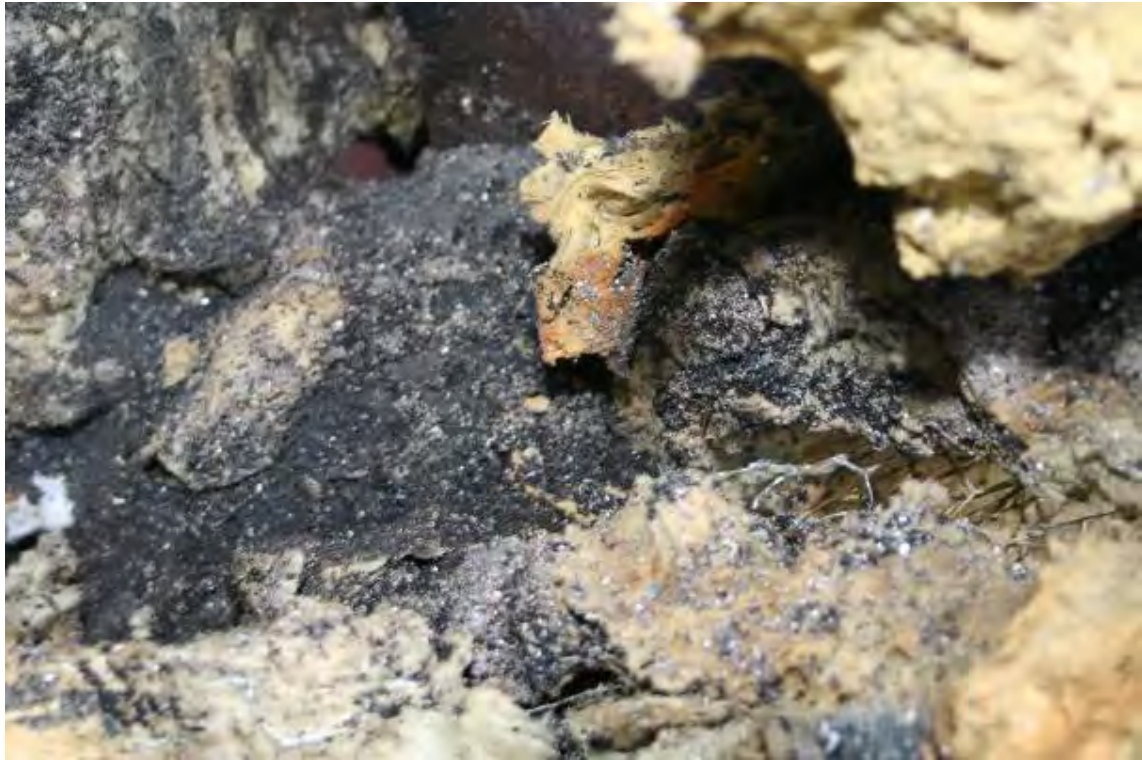
Vid undersökningen fanns sot mellan rökkanalen och isoleringen, sotet har med stor sannolikhet kommit från en tidigare genomföring i skorstenen. Vid pannbyte cirka sju år tidigare gjordes en ny genomföring ovanför den gamla. Den gamla genomföringen var bristfälligt tätad med stenull och sot har läckt ut mellan skorsten och isoleringen. På utsidan av isoleringen fanns håligheter där sot trängt ut i skorstenens schakt. Het sot kan sedan antänt damm och annat brännbart i schaktet.

Bild 9. Sot mellan skorsten och isolering.

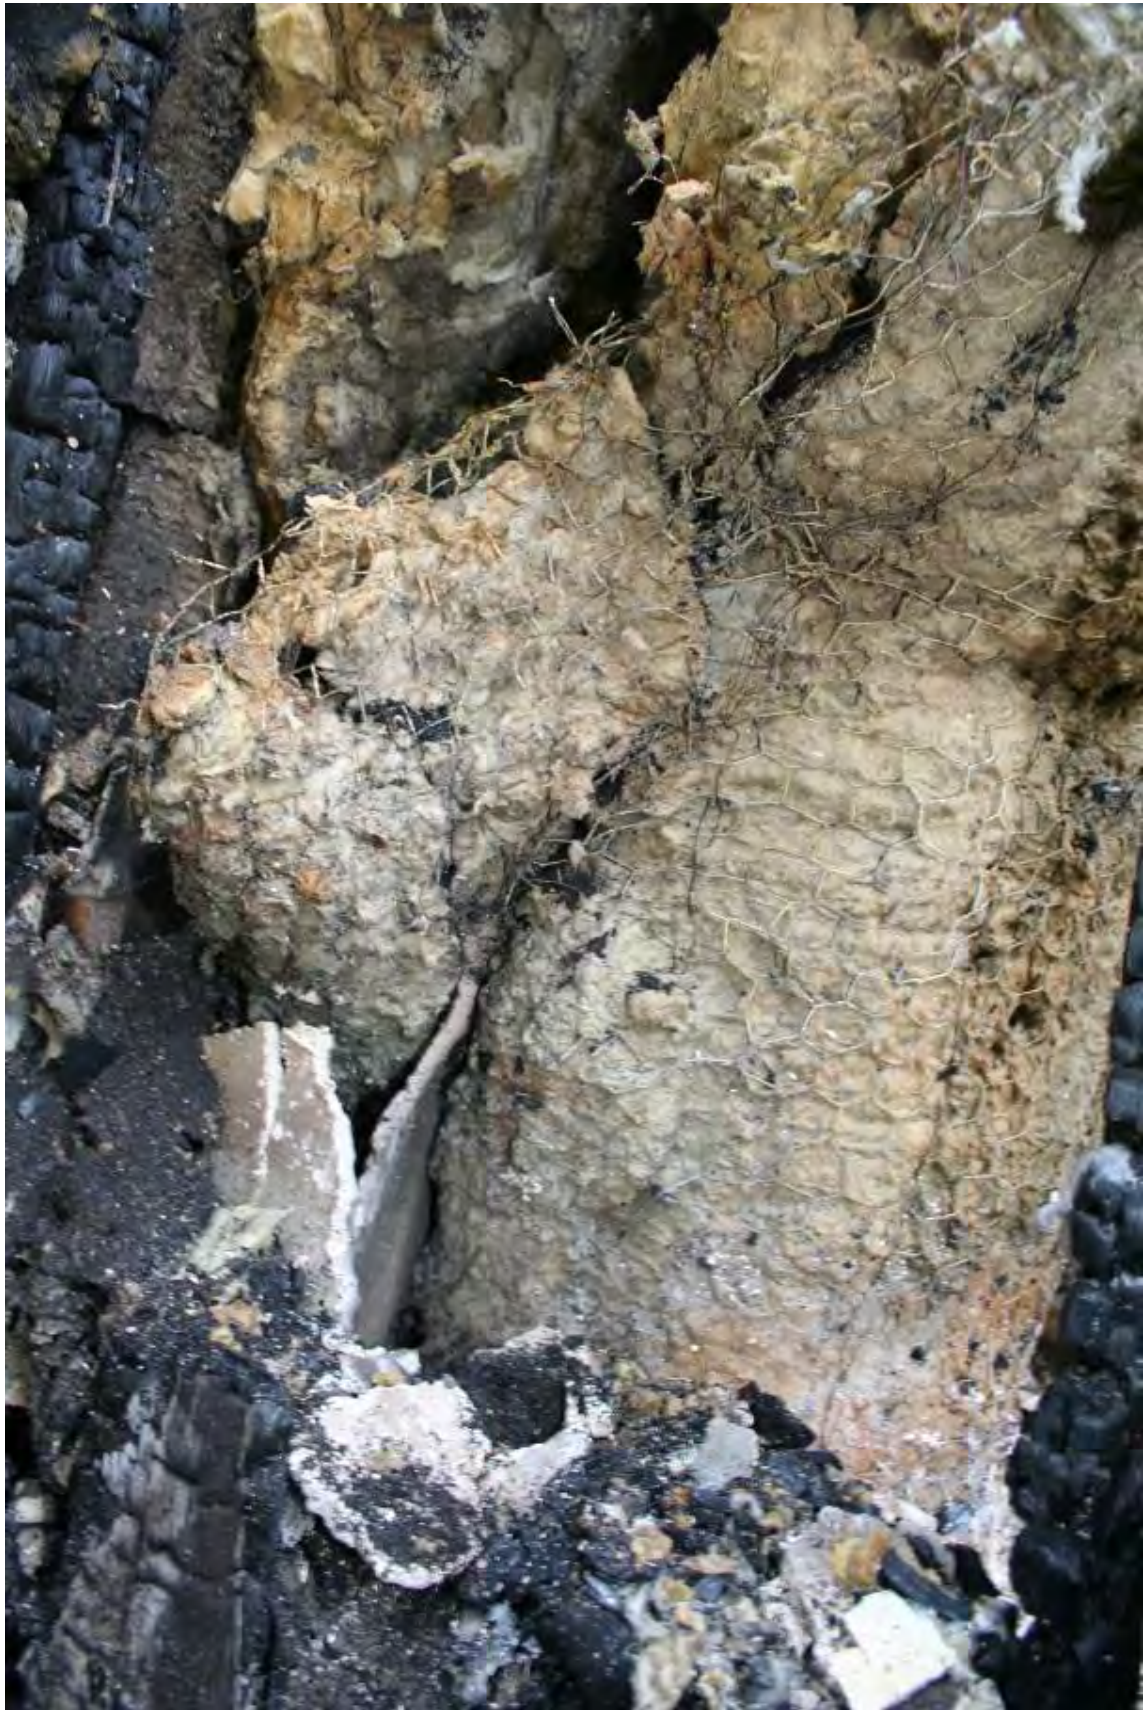
Bild 10. Den bristfälliga isoleringen runt stålröret.

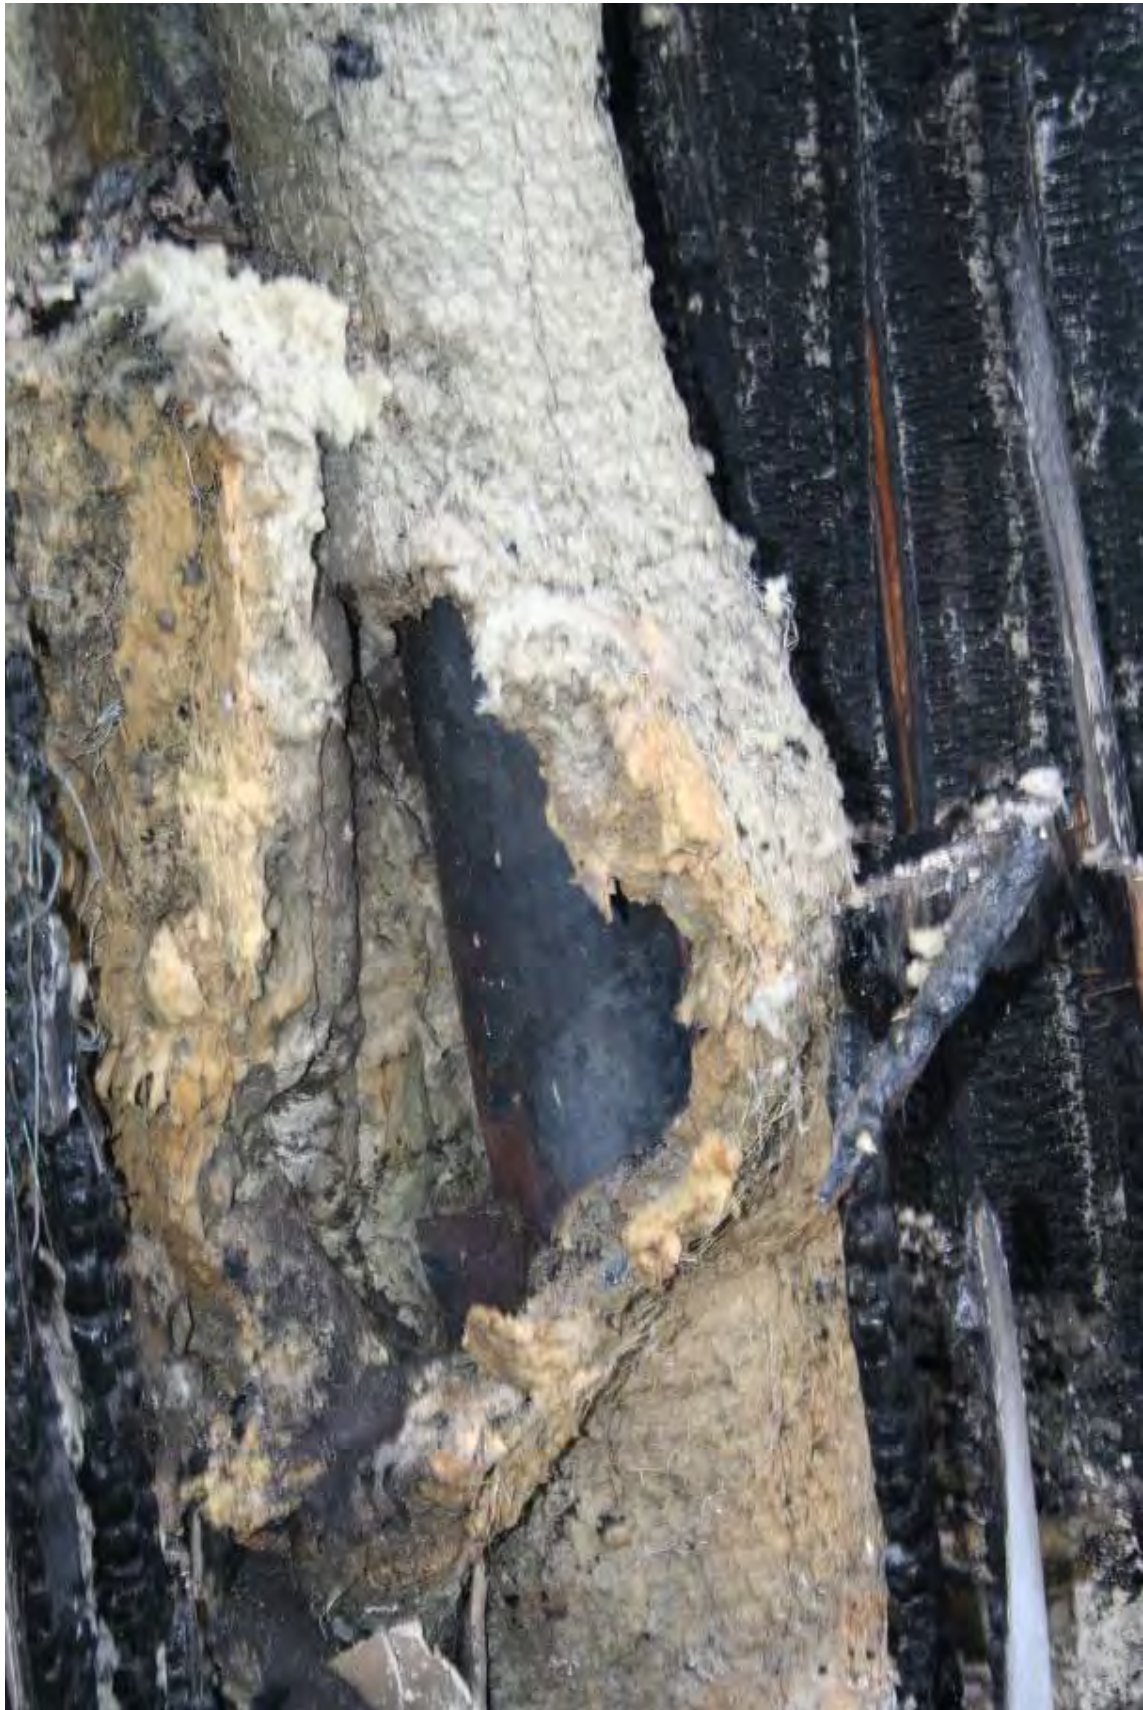
Skorsten sotades cirka två veckor innan brandtillfället och risk finns att sot och tjära rakats ner i botten på skorstenen. Om kraftig eldning förekom i panna kvällen innan branden går det inte att utesluta en soteld i nedre delen av skorstenen. Soteld medför höga temperaturer på stålet i skorstenen vilket påverkar sot och isoleringen.

Bild 11. Efter friläggning ses rökrörets värmeskador.
