TILLBUDSPROTOKOLL

Brandtillbud på studentboende

Utredare Magnus Östlund	Myndighet Gästrikke Räddningstjänst	Telefon 026-179663
Medutredare -----	Myndighet/Organisation -----	Telefon -----
Olycksdatum 2015-10	Olycksplats Kungsbäcksvägen 53A	Olyckstyp Brandtillbud
Utredningsdatum 2015-10-21	Bilagor	
Insatsrapportnummer	Typ av utredning. Tillbud	Granskad av Johan Melin, 026-179655

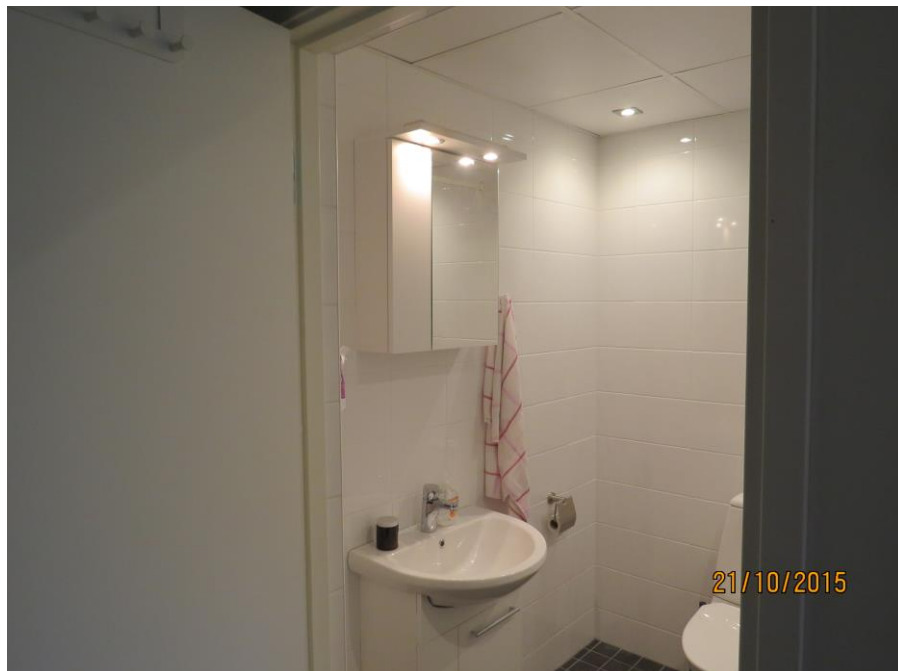
Bild 1. Bilden visar det aktuella badrummet och badrumsskåp.

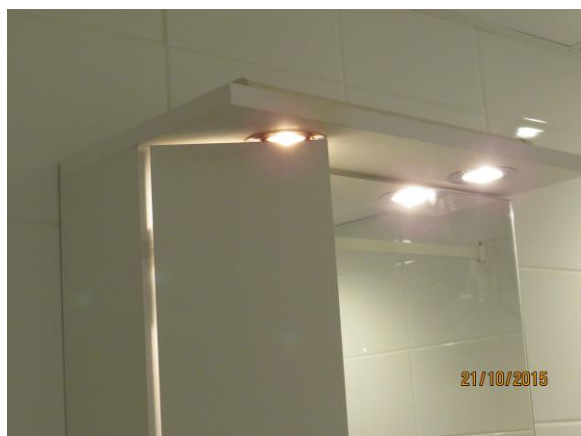
Det aktuella badrummet och badrumsskåpet ligger i ett studentboende vid Högskolan i Gävle. Badrummet innehåller en dusch, toalett samt badrumsmöbler med handfat och överskåp med spegel (se bild 1). Det är i överskåpet som tillbudet skett då skåpluckan stått öppen och hamnat precis under spotlighten (se bild 2). Möblerna heter a-collection och är en produkt som levererats av Ahlsell. Överskåpet har artikelnummer 896 08 61V och den ljusramp som är monterad har artikelnummer 896 08 65. I produktbladet står det att ljusrampen levereras med 2 st 1,65w LED-spottar men i aktuell ljusramp satt det halogenlampor.

Bild 2. Bilden visar hur skåpluckan stod vid tillbudet.

Värmeöverföring från spotlighten till övre delen av skåpdörren samt förhöjd värme i spotlighten.

Att avståndet mellan skåpdörren och spotlighten med halogenbelysning är för litet.

Orsaken till brandtillbudet är att avståndet mellan skåpluckan och spotlighten är för litet när det sitter en halogenlampa monterad. Detta problem kan enkelt åtgärdas genom att byta lampan till en LED.

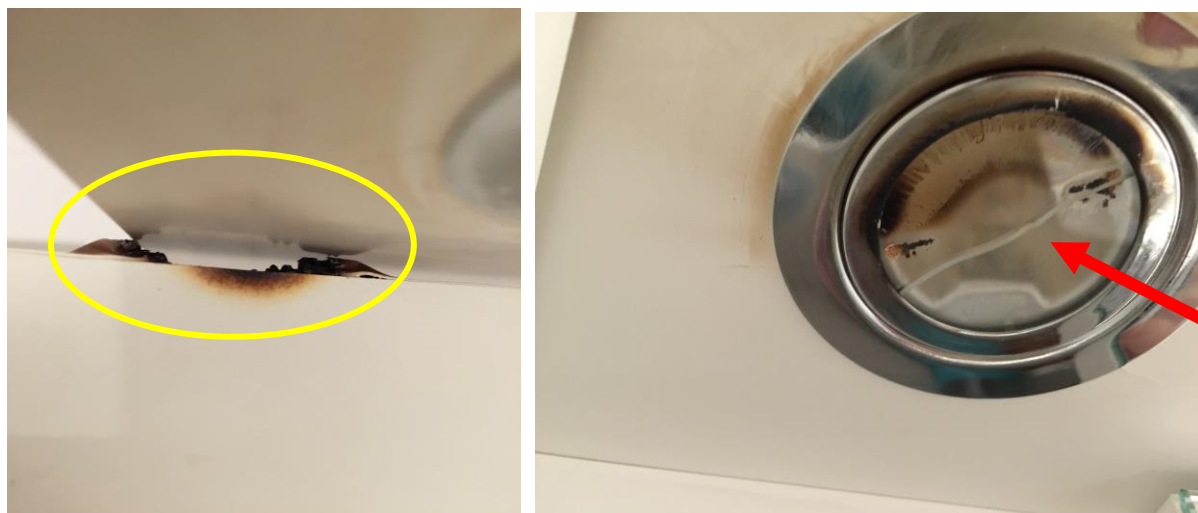
Svarta brännmärken på badrumsskåpets dörr samt att spotlighten har spruckit och fått brännskador av värmen.

Bild 3 och 4. gula ringen visar värmeskadorna på ovensidan av skåpluckan och röda pilen visar den med glaset spräckta och värmepåverkade spotlighten.

Värmen från spotlighten bränner bort ytskiktet på luckans övre del och förkolnar träunderlaget. Värmen spräcker glaset och skapar brännmärken i spotlighten(se bild 3 och 4). När studenten slår av lyset samt flyttar skåpluckan en bit så upphör rökutvecklingen.

- Ahlsell bör se över om produkten a-collection i den utformning som denna rapport gäller, har levererats med halogenlampor innan eller efter denna händelse. Om så är fallet bör Ahlsell göra vad dom kan för att informera de kunderna om att byta ut halogenlampor till LED-lampor som minskar värmeutvecklingen och därmed även eliminerar liknande tillbud och brandrisk.
