Olycksutredning

Dödsbrand

Lisa Sass Gata, Hisings Backa

2016-03-21

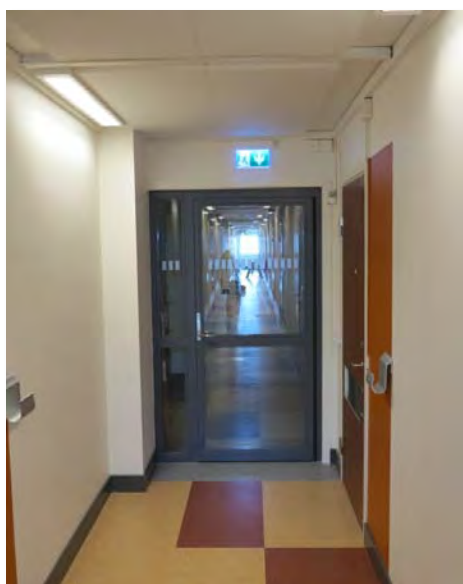
Lägenheten består av 1 rum och kök, en liten hall och toalett (bild 3). Från rummet kommer man in till köket och bredvid köksdörren är det en balkongdörr. Korridoren är avgränsad med en brandcellsgräns alldeles utanför lägenhetsdörren (bild 4 & 5) där man tydligt ser hur brandskyddet fungerat.

Bild 4 Vy från korridor andra sida brandcellsgränsen

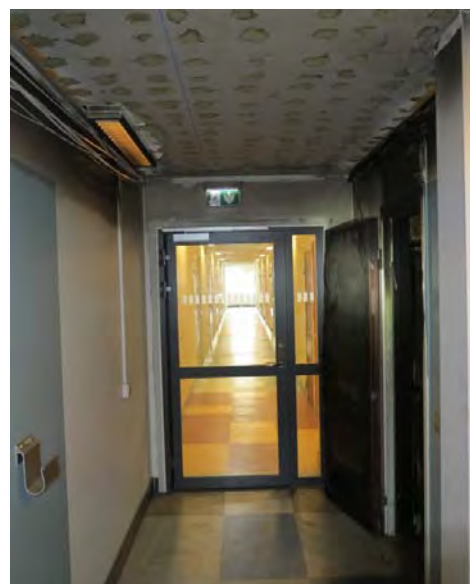
Bild 5 Korridor utanför branddrabbad lägenhet

En 30-årig man avlider och lägenheten blir fullt utbränd. Brandskyddet till korridor och intilliggande lägenheter har fungerat utan anmärkning. Endast startlägenheten har fått brandskador och korridoren utanför fick rökskador.

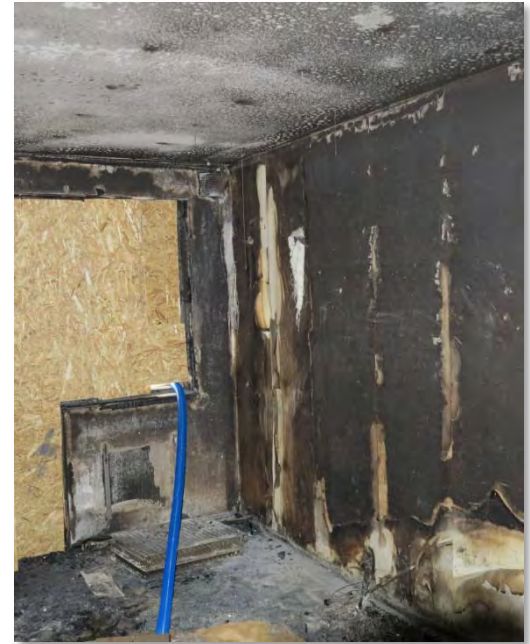
Polisens undersökning visar på att det är en bärbar dator som är startföremål. Den tekniska undersökningen talar i någon mån om att det är batteriet till den bärbara datorn som börjat brinna (bild 6).

Bild 6 Vy mot fönster där Polisen misstänker att branden startade

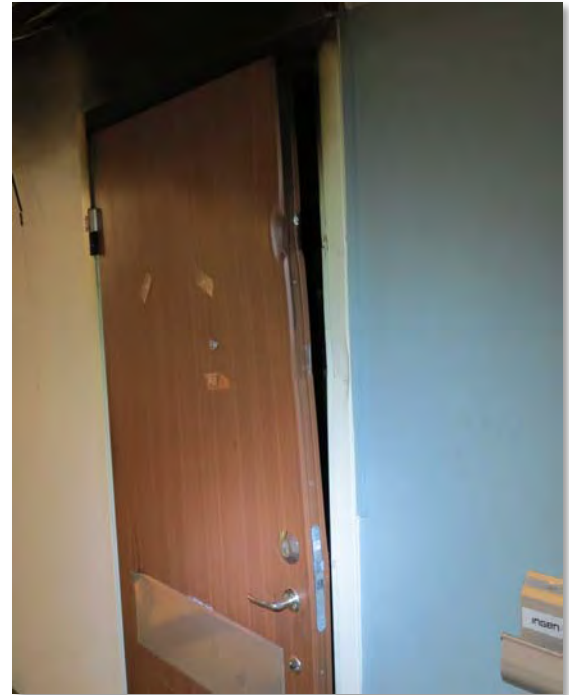
Bild 9 Lägenhetsdörren

Lägenhetsdörren till brandlägenheten var opåverkad från utsidan och de såg inga tecken på brand från korridoren och kunde inte höra någon brandvarnare.

När rökdykarna känner på dörren är den varm och de påbörjar inbrytning (bild 9). Korridoren fylls omgående med rök och värmekameran visar över tvåhundra grader i hallen.

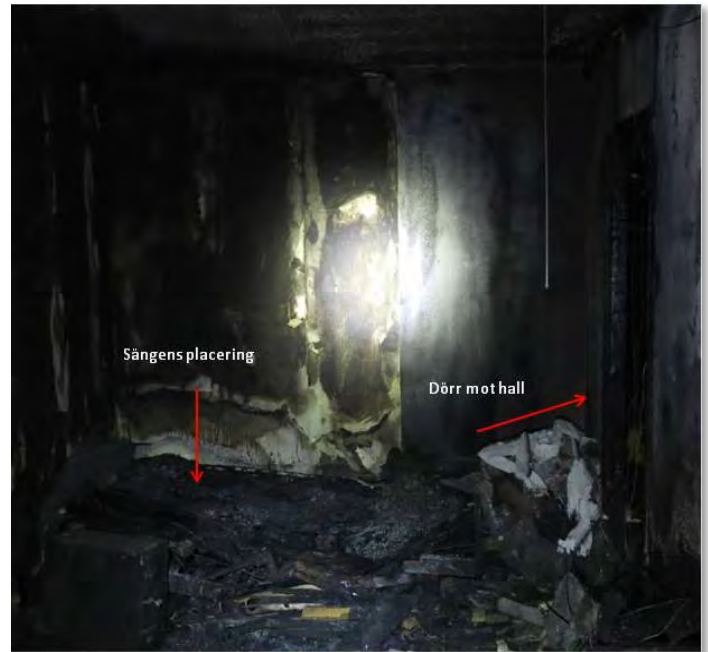
Rökdykare försöker med utgångspunkt "livräddning" tränga in i lägenheten för att göra ett snabbsök utan släckning. Denna taktik går ej att genomföra pga. för hög värme. De gör en släckning av hallen och tar sig vidare in i nästa rum där de fortsätter med släckning och sökning samtidigt (bild 11). Rökdykarna upplever att det är mycket dålig sikt. De påträffar något på golvet och konstaterar att det är en bränd kropp och konstaterar att det är en person som bedöms vara avliden. De rapporterar detta till räddningsledaren som beslutar att låta kroppen ligga orörd då bedömningen var att inget liv fanns att rädda. Hallen var mindre bränd än rummet och badrummet var ganska opåverkat (bild 12).

Bild 11 Brandrummet sett från fönstret

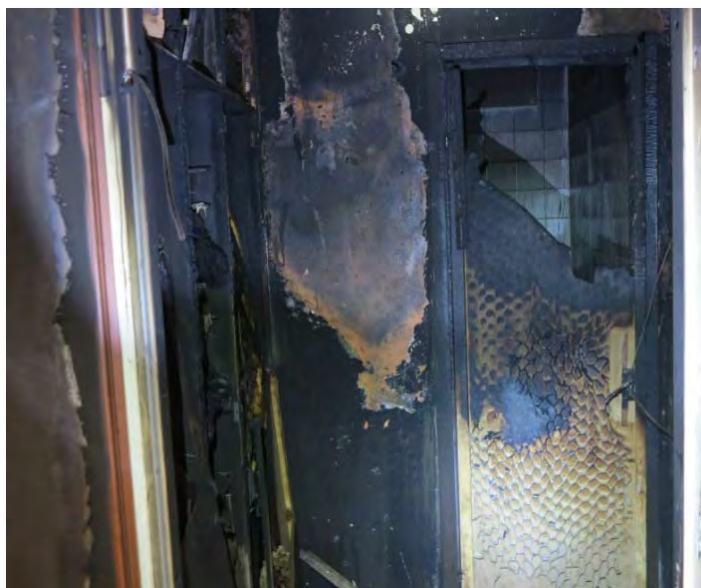
Bild 12. Hall mot badrum

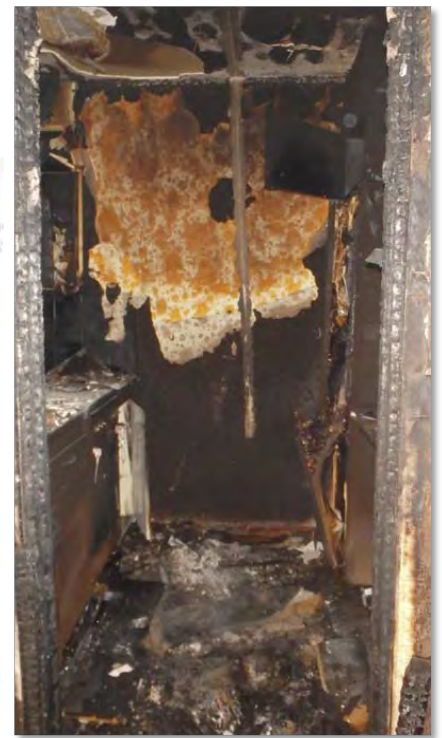
Rökdykare från Lundby löser av Gårdas rökdykare i brandlägenheten när deras luft var slut. De fortsätter arbetet med att frilägga innertaket ovanför fläkten i köket (bild 13) för att kontrollera om det fanns någon spridning. De konstaterar att det är ett betongbjälklag mellan lägenhet och vind som verkar tätt.

Bild 13. Kök
