Brandorsaksutredning Eldstadsrelaterad brand

2015-10-31

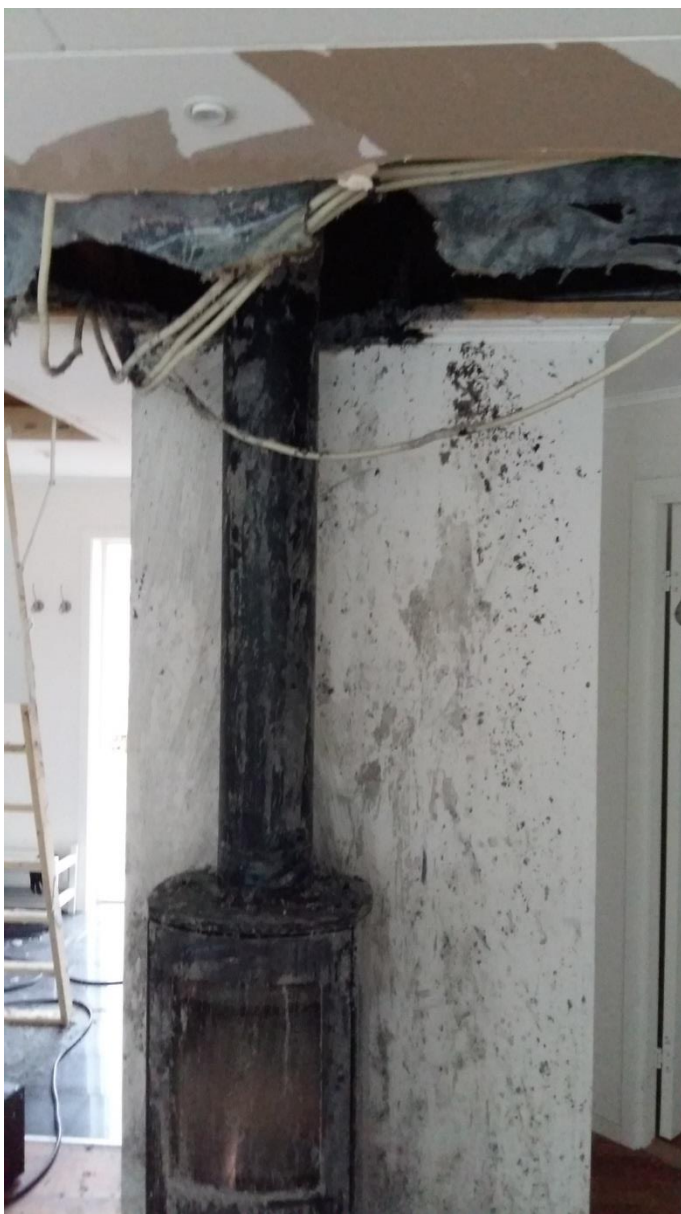
*Bild 1.
Kaminen med tillhörande skorsten*

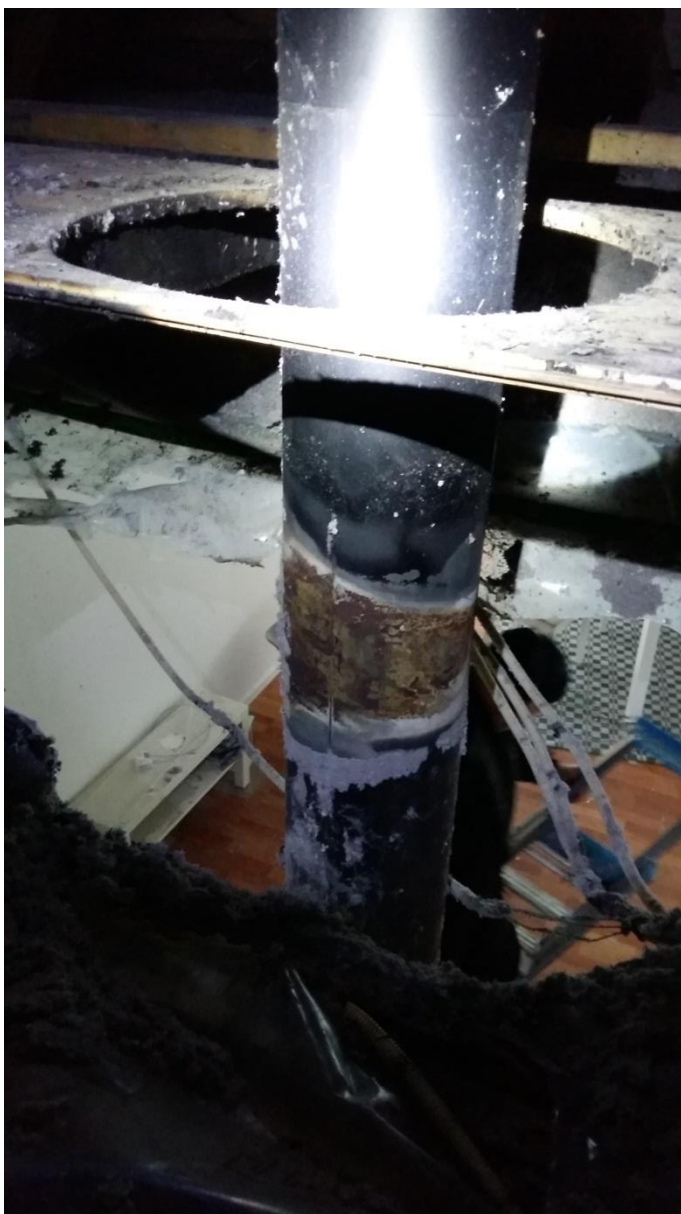
Bild 2.

Här syns den del av skorstensröret som blivit överhettad då den delen av röret varit täckt med lösullsisolering.

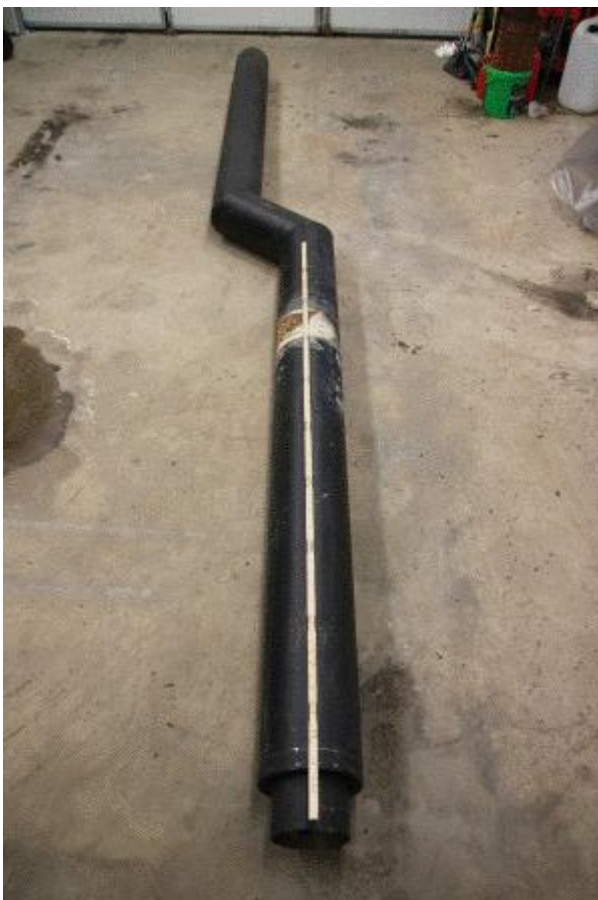
Bild 4.
Systemskorstenen nermonterad

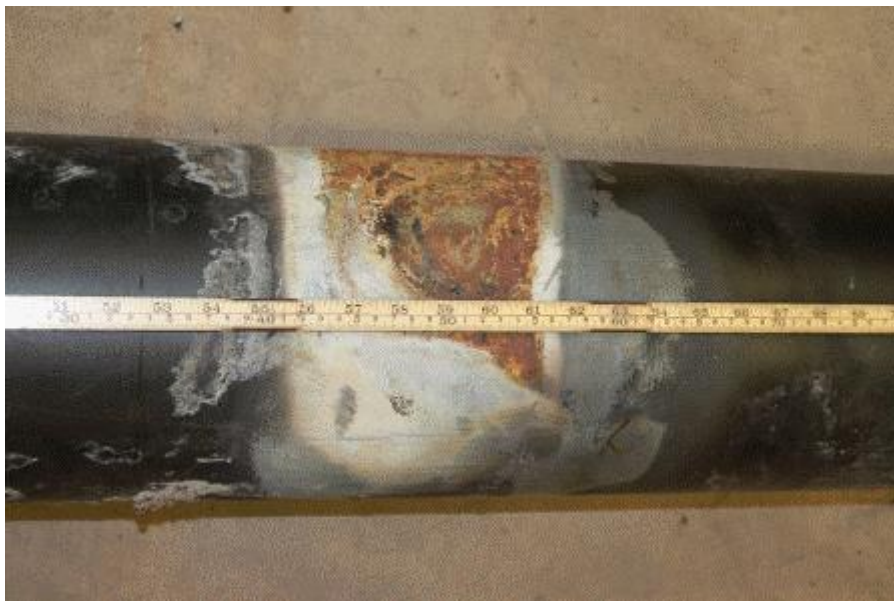
I monteringsanvisningen till systemskorstenen, Rec Easy 30, står det tydligt att avståndet till brännbart material minst ska vara 120mm vilket installationen i detta fall inte uppfyllde. Det står även i anvisningen att isoleringen inte vertikalt får täcka röret mer än 250mm. Thermofloc sprutisolering, som är brännbar var sprutad upp efter skorstensröret 450-500 mm. Anledningen till att branden uppstått och spridit sig är troligen att avståndet mellan systemskorstenen och brännbart material varit för litet. Att isoleringen är lagd upp efter skorstenen innebär att den inte blir av med den överskottsvärme som den är konstruerad för. Detta innebär att röret inte får den avkylningseffekt som det behöver för att inte bli överhettat.

Bild 5.
Här kan man tydligt se området på skorstenen som blivit överhettad på grund av att skorstenen inte fått någon avkylningsseffekt då vindsisolering legat mot röret.

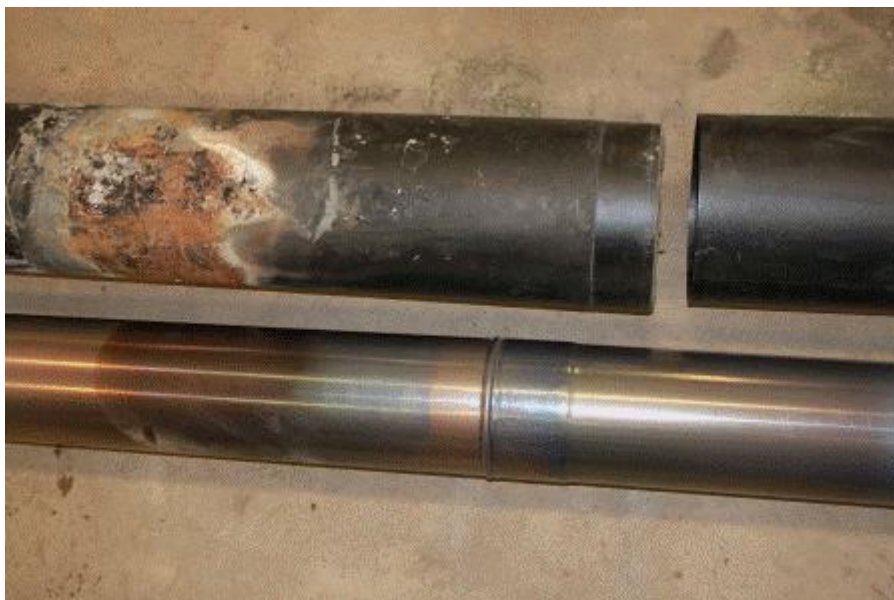
Bild 6.
Det syns även tydligt på innerröret att det varit rejäl hög temperatur i den del som varit isolerad i bjälklaget.

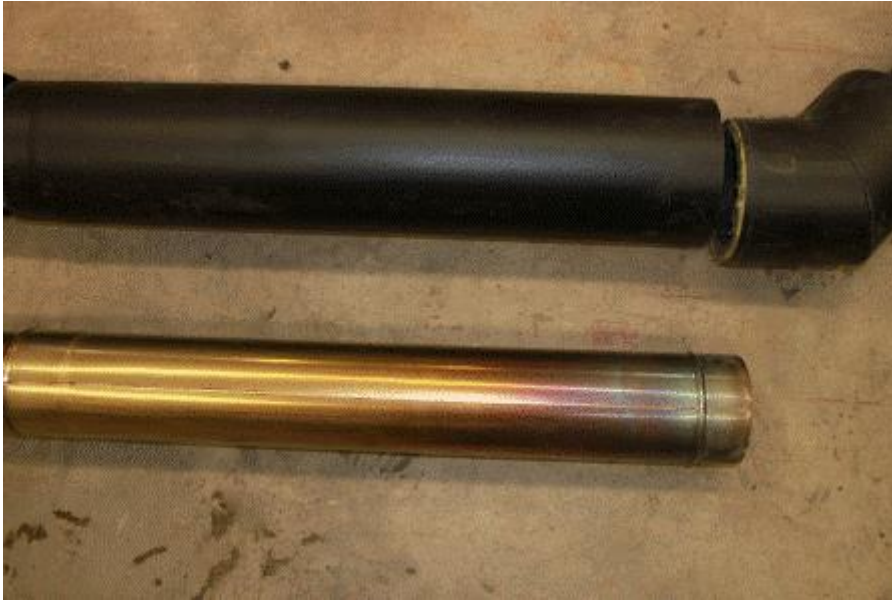
Bild 7.

Vid undersökningen av skorstenen kunde vi konstatera att innerröret hade blånat(se bild 7) vilket innebär att materialet i röret varit utsatt för högre temperatur än vad det varit konstruerat för.

Detta har med största sannolikhet uppstått på grund av att man eldat kaminen för hårt vilket många gånger är en orsak till att brand uppstår när den är eldstadsrelaterad.

Här kan man tydligt se att innerröret har blånat, vilket uppkommer då värmen på rökgaserna är högre än vad som materialet i röret är avsett för.

Detta tyder på att man eldat med för mycket ved i kaminen per timma än vad den är avsedd för.
