Olycksutredning gällande [REDACTED] i Norrköpings kommun

Händelseadress: [REDACTED]

Datum för händelsen: 2015-12-29

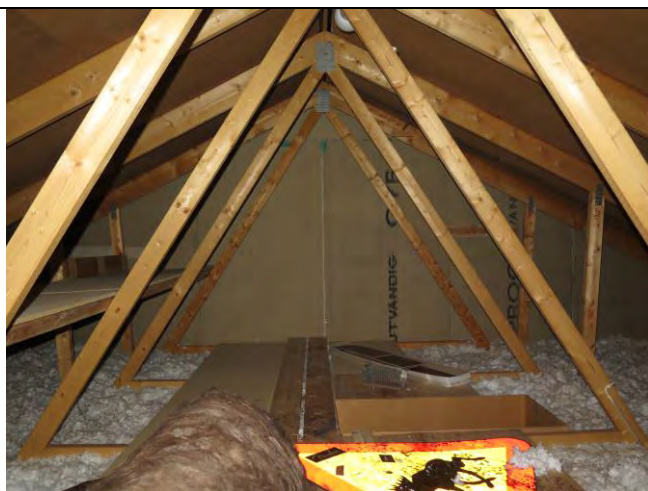
Figur 1, visar vinden.
Lättkonstruktion med spikplåtar.
Lösullsisolering mellan reglarna.

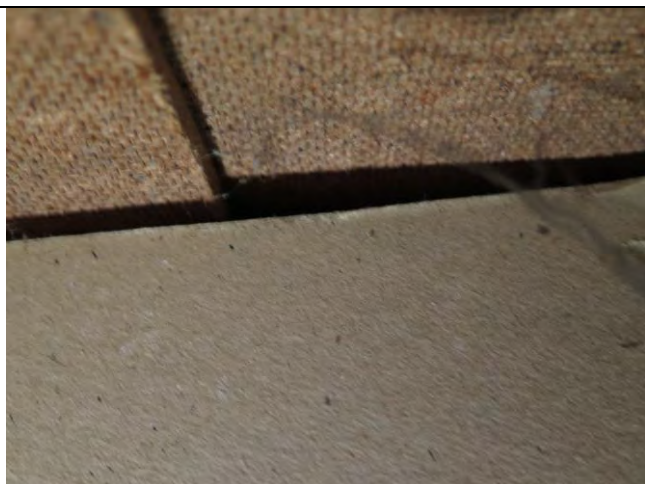
Väggkonstruktionen som fanns mellan de två olika lägenheterna i parhuset hade ett yttre lager (på insidan av huset) av gips. Däremot fanns det tydliga springor mellan gipset och taket på vinden (se Figur 2).

Figur 2, visar en tydlig springa mellan
gipset mot grannlägenheten.

Fortsatt inventering och åtgärdande av vindsavskiljningar på radhus. Detta är ytterligare ett exempel där en brand i en lägenhet snabbt hade kunnat sprida sig, via bristfälliga avskiljningar på vind, till en näraliggande lägenhet.

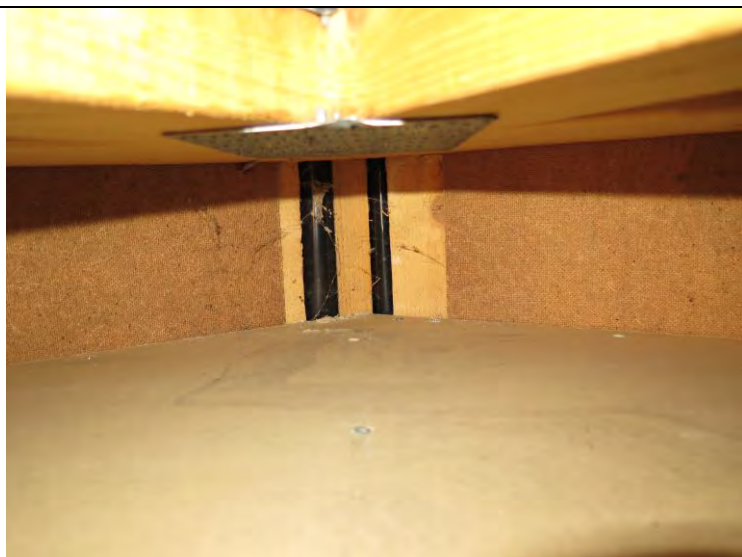
Figur 3, visar taknocken på vinden.
Fuktsparren är en tydlig svaghet
gentemot den andra lägenheten.

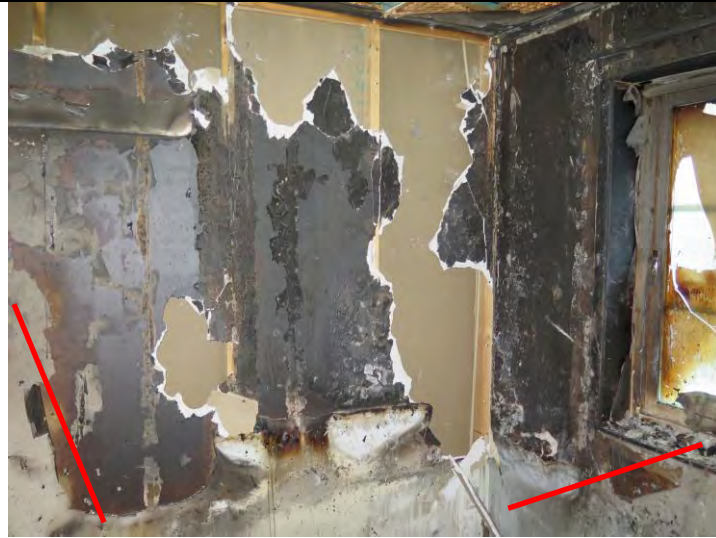
Figur 4, visar brandrummet. Sängen stod placerad i detta hörn. Mitt på sängen började branden. Röda streck illustrerar vad som liknar ett brand-V.

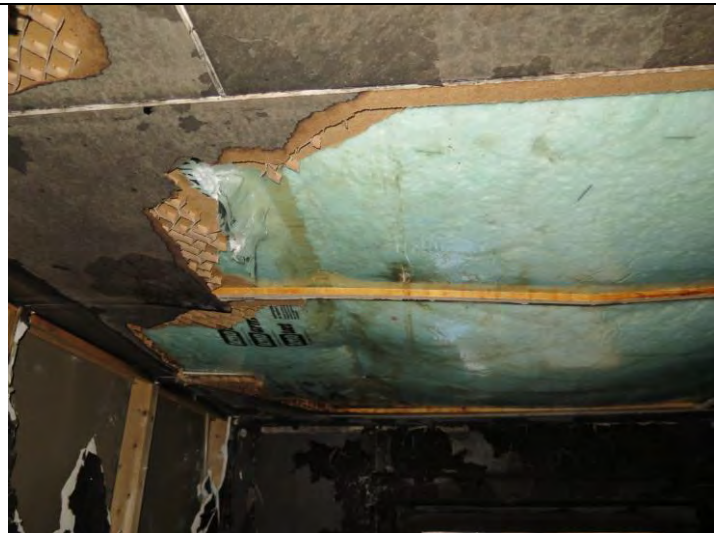
förhöjd temperatur finns i brandrummet, tak och övre delen på väggarna. (ca 70 grader) Friliäggnings av innertaket sker (inte isolering då den inte var nämnbart påverkad av branden) och rökdykargruppen finner ingen vidare spridning upp i taket. Under denna tid sjunker även temperaturen med 20-25 grader.

Figur 5, visar taket ovanför sängen. Här skedde enligt insatsrapport även brytning av tak för att se så att ingen spridning skett in till konstruktionen.

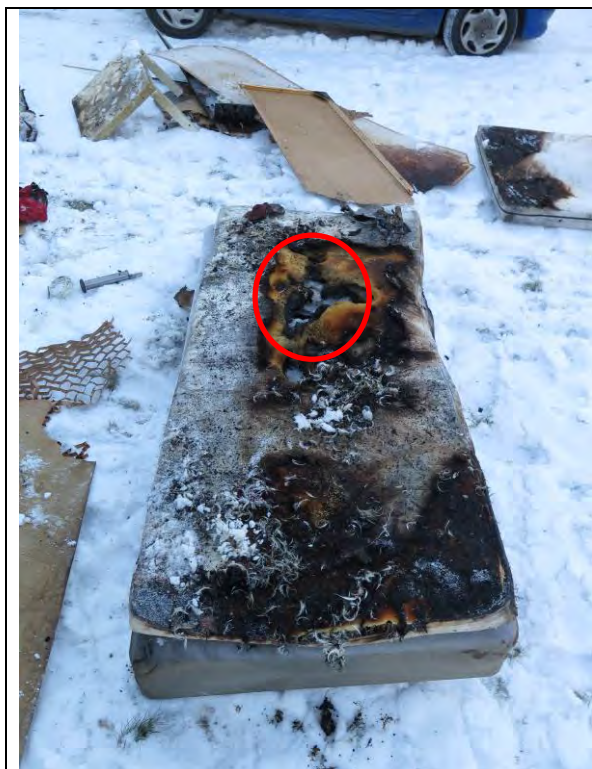
Det som hänt är antagligen att tändröret aldrig helt släckts, trots försöket i snön. När barnet la tillbaka denna på fyrverkerilådan har den antagligen fortfarande brunnit (glöd). Denna har sedan antänt plast- och kartonglådan. Fyrverkerierna ledde senare till att brandförloppet blev relativt snabbt.

Figur 6, visar sängen där branden startade. Den röda cirkeln visar de djupaste brandskadorna i sängen, där även familjen bekräftar att fyrverkerierna låg placerade.
