# OLYCKSUNDERSÖKNING

## Räddningstjänsten Öland

## Olycksundersökning Nivå 2

Olyckstyp: Brand i byggnad, villa  
Adress:   
Datum för olyckan: 2016-01-24

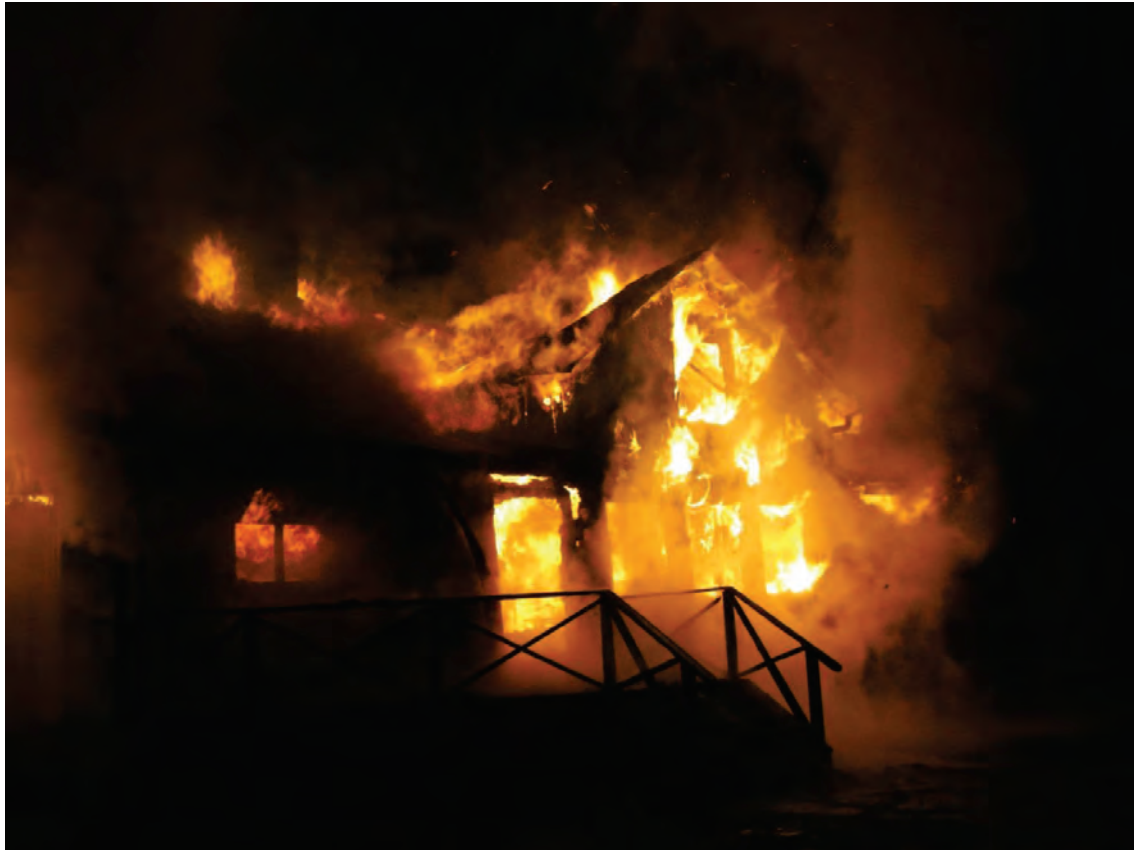
Bild 1. Bilden är tagen direkt efter första styrkans framkomst.

Vid räddningstjänstens framkomst tar man hand om mannen samt förhindrar att branden sprider sig till andra byggnader. Då branden är fullt utvecklad redan vid framkomst, se bild 1, låter man byggnaden brinna ner utan att göra några släckningsförsök.

Eftersom branden var fullt utvecklad vid räddningstjänstens framkomst gick det inte att tydligt se var branden startat. Då mannen vaknade så pass sent i brandförloppet att han var tvungen att direkt hoppa ut genom fönstret kunde inte heller han lämna något tydligt besked. Dock lämnade han en vag uppgift om att det kunde ha startat i köket.

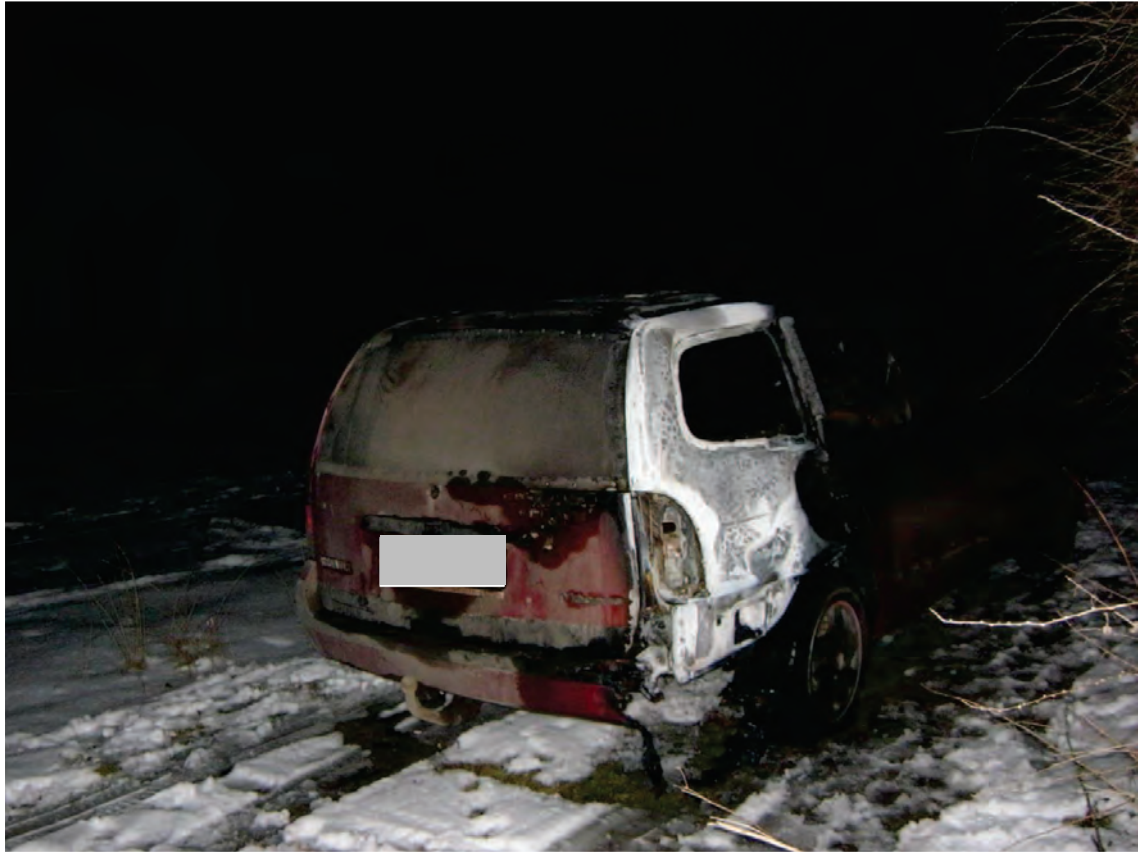
Några meter framför huset stod en bil, som antänts av strålningvärmen från branden. Denna kunde snabbt släckas (däcken hade inte börjat brinna) och rullas undan.

Bild 2. Bilen som stod framför byggnaden.
