# Tryckkärlsexplosion i biogasdriven sopbil

Olycksutredning

Publikationsnummer MSB1099 - april 2017  
ISBN 978-91-7383-746-0

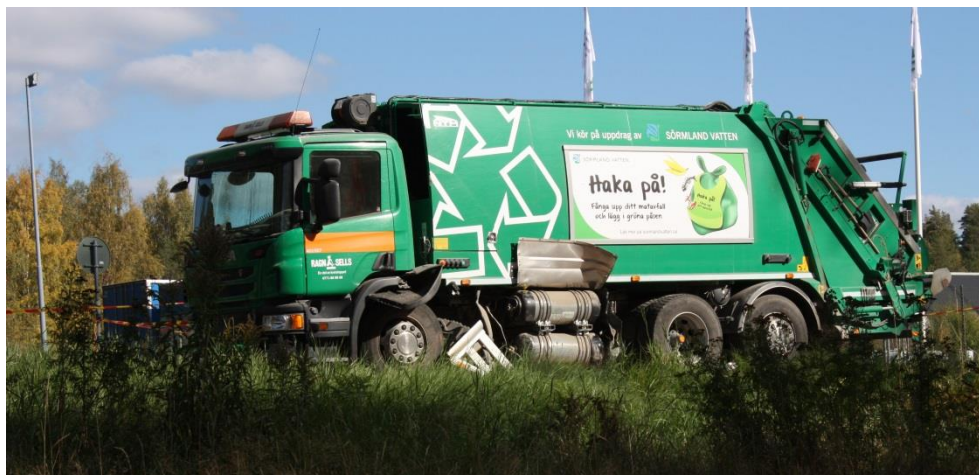
De två personerna som befinner sig i fordonet i samband med explosionen klarar sig lyckligtvis utan skador men tryckvågen från tryckkärlexplosionen spräcker vindrutan, ger upphov till gas- och oljeläckage från fordonet samt orsakar skador på tre andra fordonskastankar (tank 2-4 i figur 1). Någon antändning av den utsläppta gasen sker inte men det uppkomna fordonsgasläckaget pågår under hela natten och den kommunala räddningstjänsten spärrar, med anledning av detta, av ett område med 300 meter radie runt fordonet. På grund av reaktionskrafterna vid tryckkärlexplosionen lossnar även den aktuella fordonskastanken (tank 1) från sina infästningar i fordonet och hamnar i spänn mellan en annan tank (tank 2) och ett av fordonets hjul.

**Figur 2 Foto på sobilen efter den initiala tryckkärlexplosionen.**

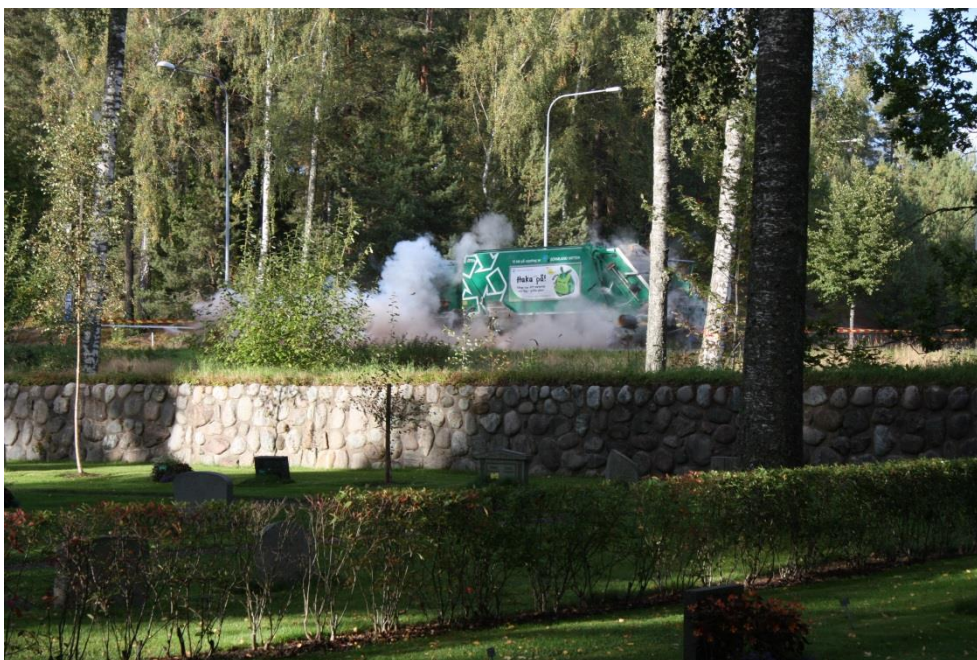
**Figur 3** Den andra explosionen som inträffade vid beskjutning av tank 2 enligt figur 1. Delar från tanken flög omkring 100 m.

Sammantaget orsakades den andra explosionen således sannolikt av en kombination av att fordonsgastanken var försvagad av den första explosionen samt att kulans utgångshål olyckligtvis råkade sammanfalla med en geometriförändring.

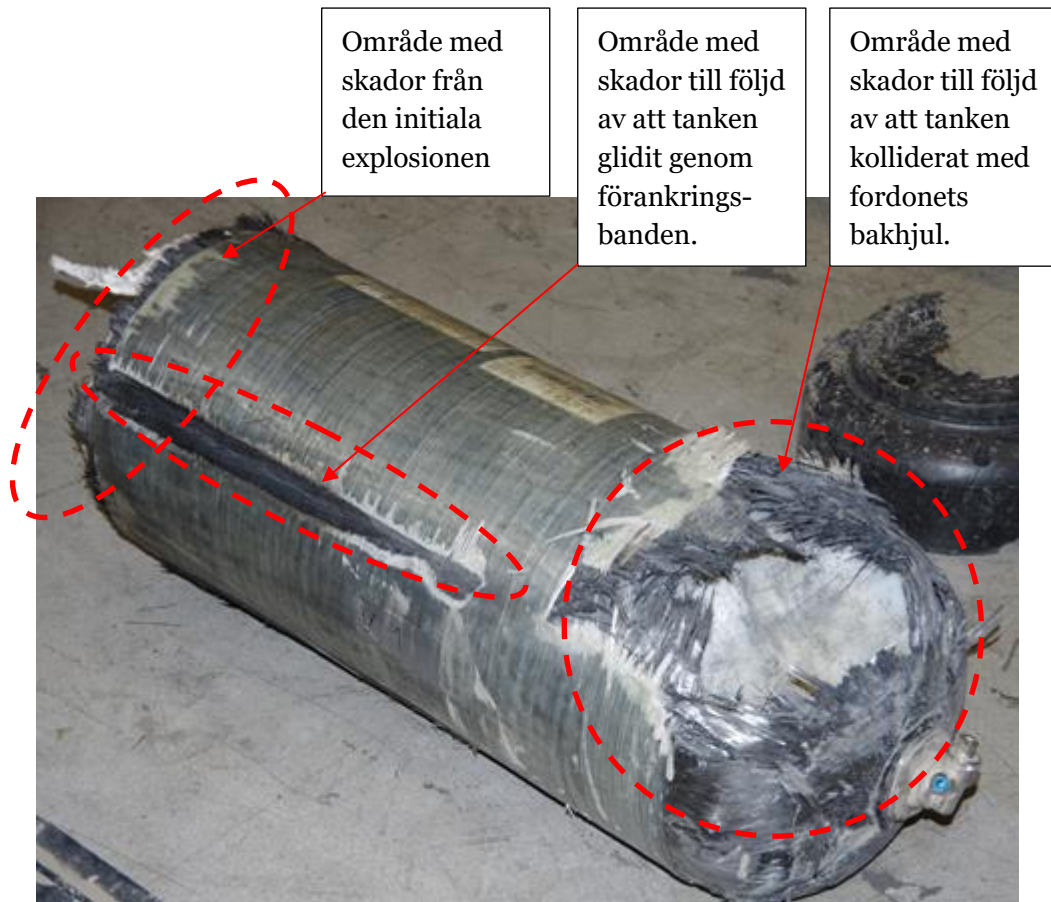
Den fordonsgastank som inledningsvis exploderade uppvisar ett flertal skador. Dels skador som är direkt kopplade till den inledande explosionen och dels skador som uppkommit som en följd av de reaktionskrafter som uppstått till följd av explosionen. De sistnämnda skadorna består av dels skador från förankringsbanden när tanken, till följd av reaktionskrafterna, gled genom dessa och dels skador som uppkommit då tanken, sannolikt i relativt hög hastighet, har kolliderat med fordonets bakhjul, se figur 10 och 11.

**Figur 10 Skador på den fordonsgastank som exploderade initialt.**

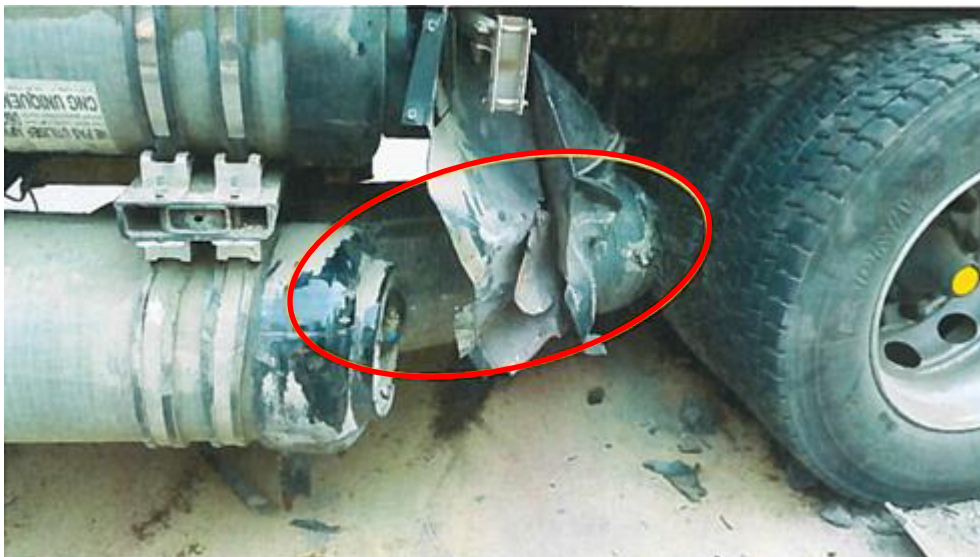
**Figur 11 Den exploderade fordonsgastankens läge efter att ha kolliderat med fordonets bakhjul (Foto: Scania).**

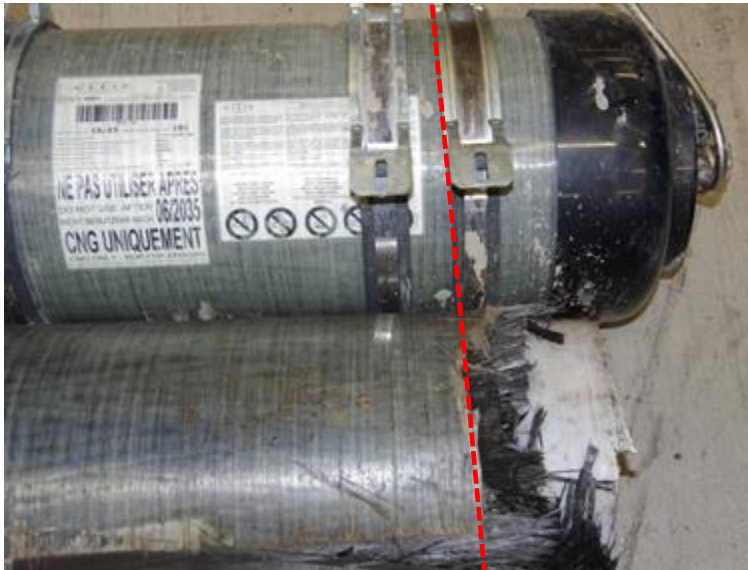
Då skadorna på den del av tanken där den initiala explosionen inträffade jämförs med en oskadad tank, se figur 12-13, kan konstateras att de brott som uppstått på tanken har inträffat mellan den plats där glasfiberarmeringen upphör (övergången mellan mantelyta och den halvsfärformade flaskstoppen) och det yttersta fästbandets infästning.

**Figur 12** Skador på ena sidan av tanken i förhållande till placeringen av förankringsbanden.

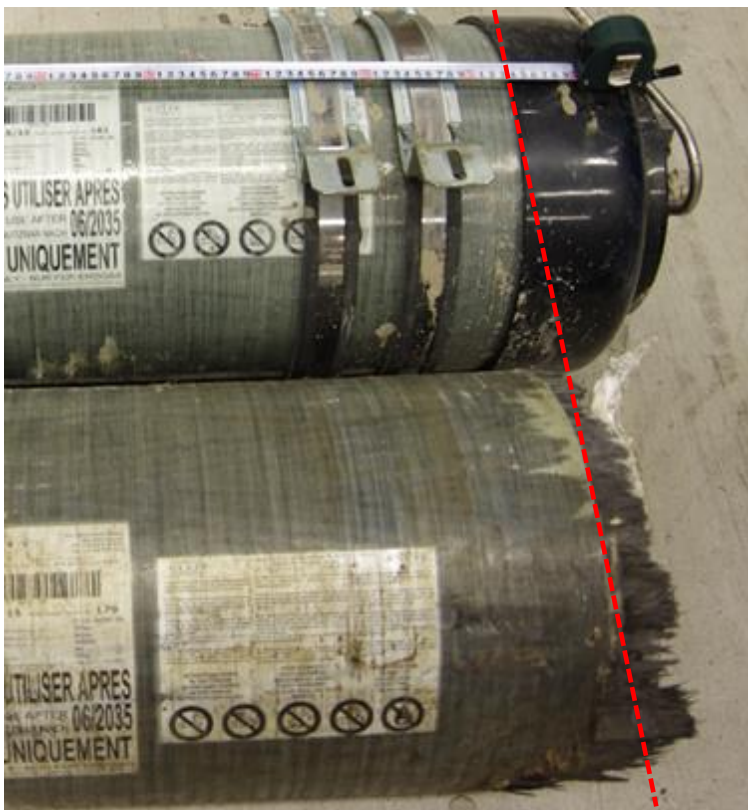
**Figur 13** Skador på den andra sidan av tanken i förhållande till placeringen av flaskfoten.

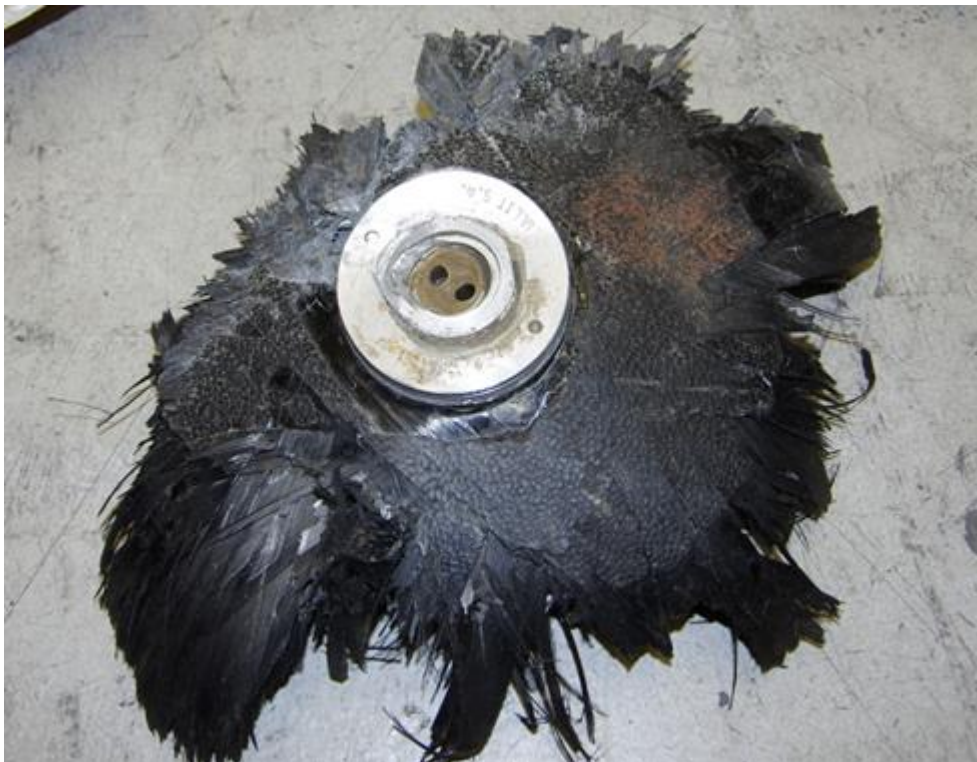
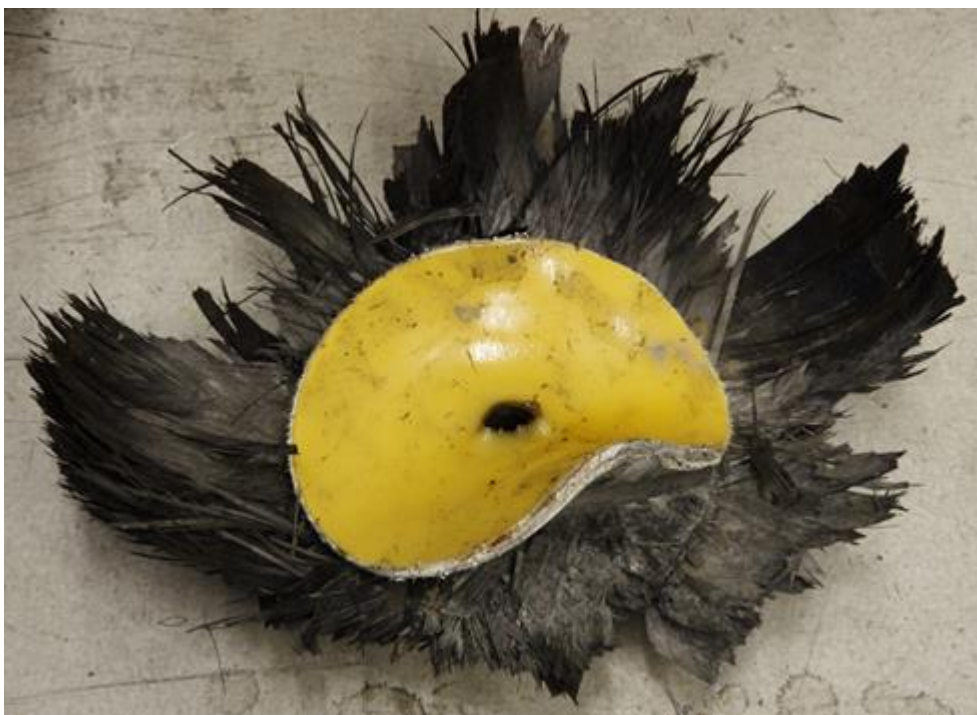
Den exploderade tankens halvfäriska ände har i samband med explosionen flugit iväg men senare återfunnits. Tyvärr är skadorna i anslutning till brottet sådana att resterna av den återfunna delen inte går att passa ihop med övriga delar av tanken. I figur 14-15 återfinns foton på resterna av tankens ände.

**Figur 14 Tankkändens som flög iväg i samband med explosionen (utsida).**

**Figur 15 Tankkändens som flög iväg i samband med explosionen (insida).**

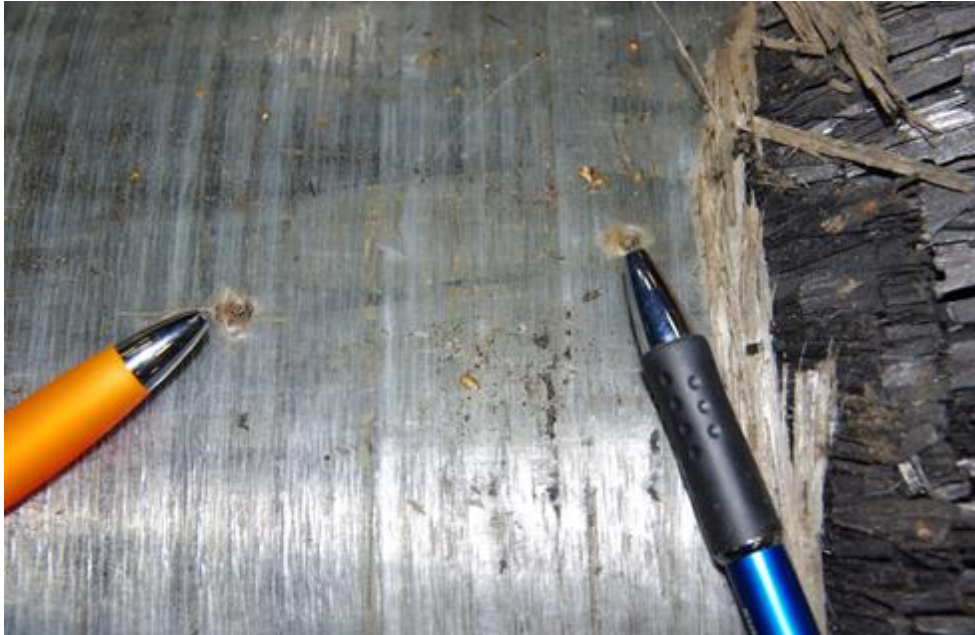
Vid undersökning av den fordonsgastank som exploderade först noterades även flera mindre skador på tankens yttre glasfiberkomposit, se figur 16. Om liknande skador har funnits i anslutning till brottet på tanken har inte kunnat fastställas.

**Figur 16** Exempel på mindre skador på fordonskastanken som exploderade initialt.

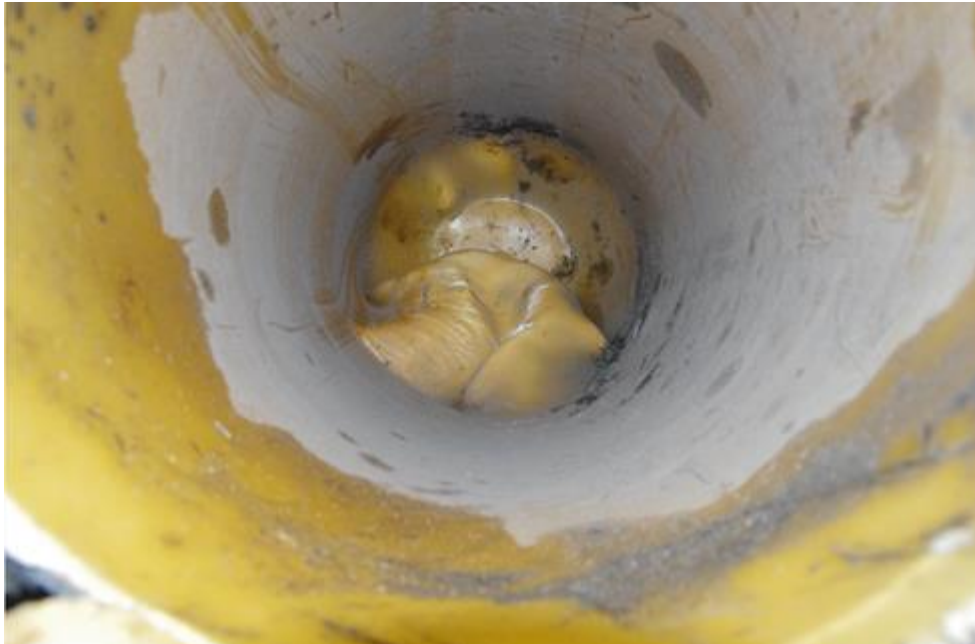
Det finns inga skador på det inre gastäta skiktet som tyder på att skiktet skulle ha försvagats som en följd av exempelvis kemiska reaktioner med biogasen. Skiktet uppvisar dock större mekaniska skador som sannolikt har uppstått i samband med explosionen, se figur 17.

**Figur 17** Tankens inre gastäta skikt uppvisar endast skador (bucklor) som sannolikt uppkommit i samband med explosionen. I övrigt är skiktet i gott skick.

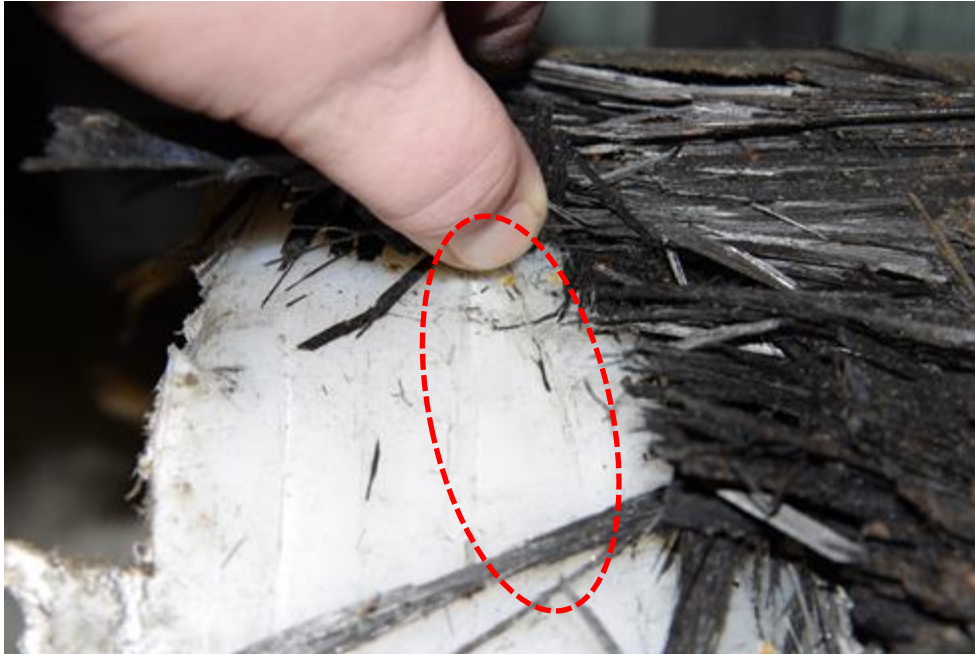
förankringsband då tanken efter explosionen lossnat och blivit hängande i bandet. Då inga foton finns som kan bekräfta ovanstående bedömning kan det dock inte uteslutas att skadan härrör från en tidpunkt innan den initiala explosionen.

**Figur 18** Skada på tankens inre gastäta skikt som sannolikt orsakats av ett förankringsband efter att den initiala explosionen inträffat.

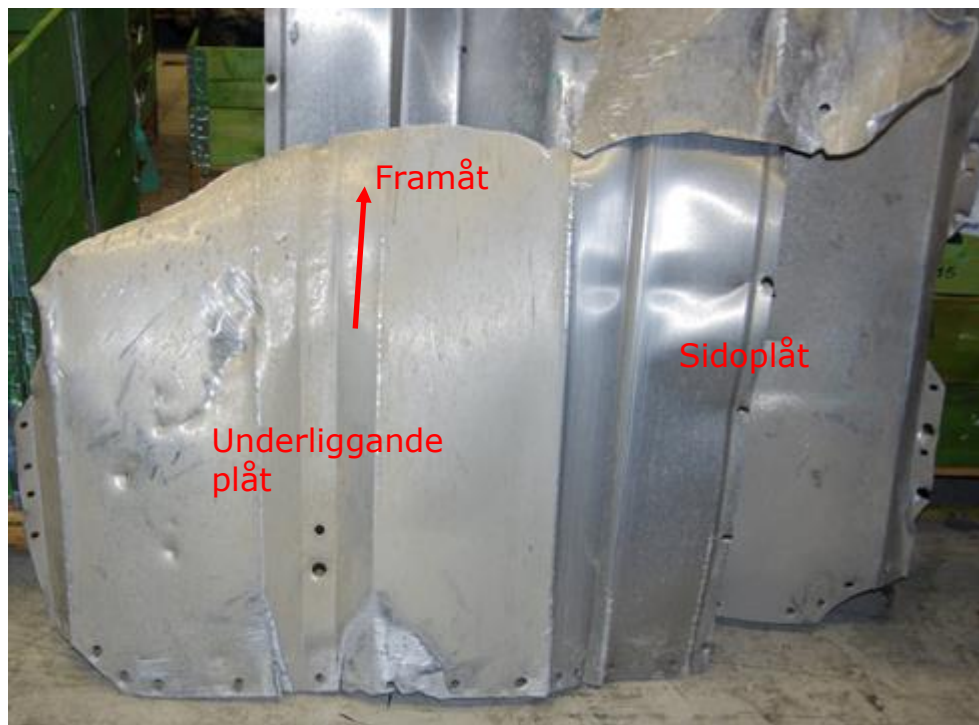
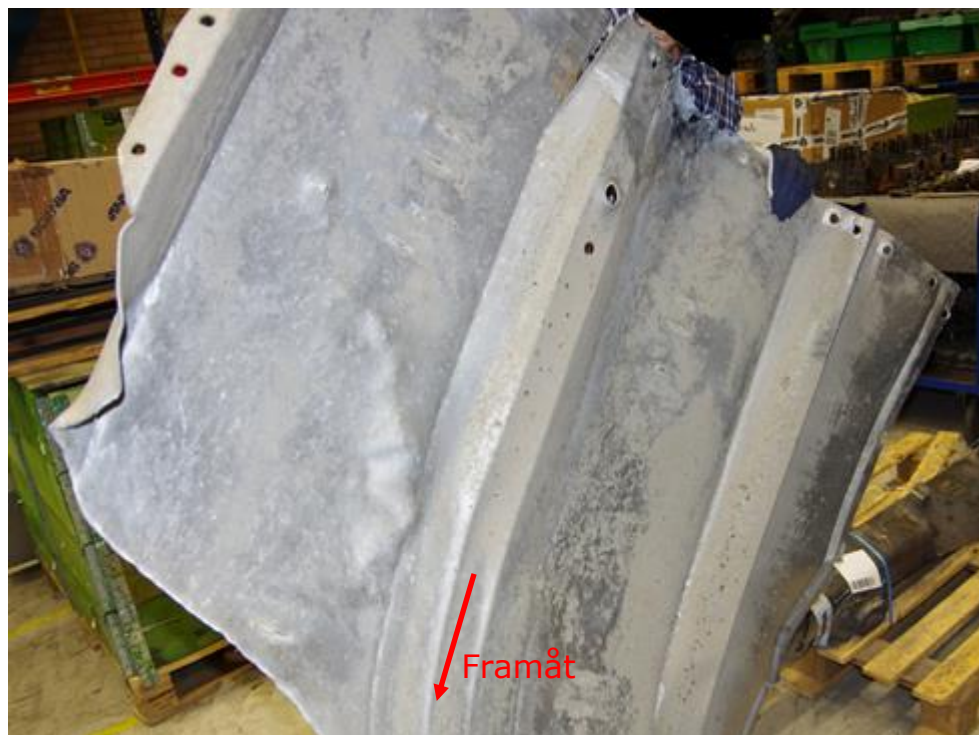
Vid undersökningen av den skyddsplåt som suttit monterad runt fordonsgastankarna på fordonets vänstra sida kunde konstateras att denna var full med bucklor och repor men även uppfläkt som en följd av explosionen, se figur 19-20.

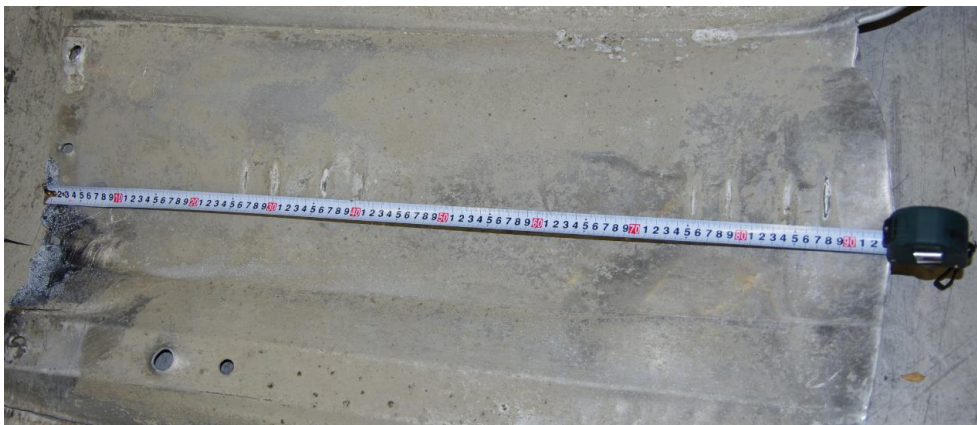
På skyddsplåtens insida finns åtta ganska kraftiga repor, se figur 21. Avståndet mellan dessa skador stämmer in på avståndet mellan förankringsbanden på en av de fordonskastankar som ej var inblandade i explosionen.

**Figur 21** Insidan av skyddsplåten runt fordonskastankarna. På plåten finns åtta stycken repor vars inbördes avstånd stämmer överens med avståndet mellan fordonskastankarnas förankringsband.

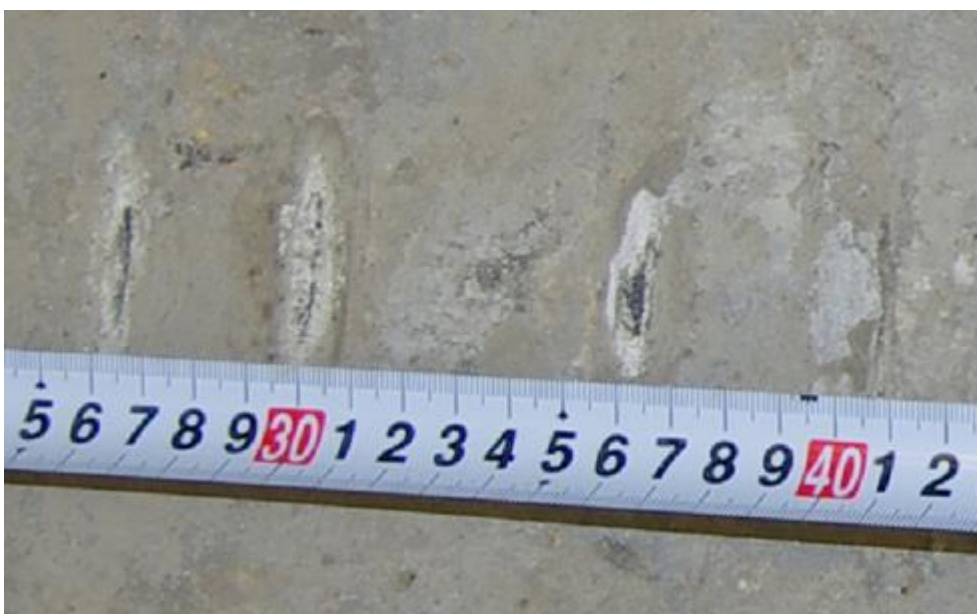
När de aktuella reporna studeras mer i detalj, se figur 22, bedöms dessa vara äldre och har sannolikt inte uppkommit i samband med explosionen. Bedömningen av att skadorna är äldre grundar sig på att skadorna inte har samma metallglans som andra repor som har kunnat återfinnas på skyddsplåtens utsida, se figur 23. Detta innebär att skadorna med stor sannolikhet har uppkommit genom nötning som skett över tid mot fordonskastankens förankringsband. Detta innebär att det går att dra slutsatsen att avståndet mellan de nedersta fordonskastankarna och underliggande skyddsplåt på olycksfordonet sannolikt har varit obefintligt eller mycket litet.

**Figur 22** Detaljbild av skadorna på skyddsplåtens insida.

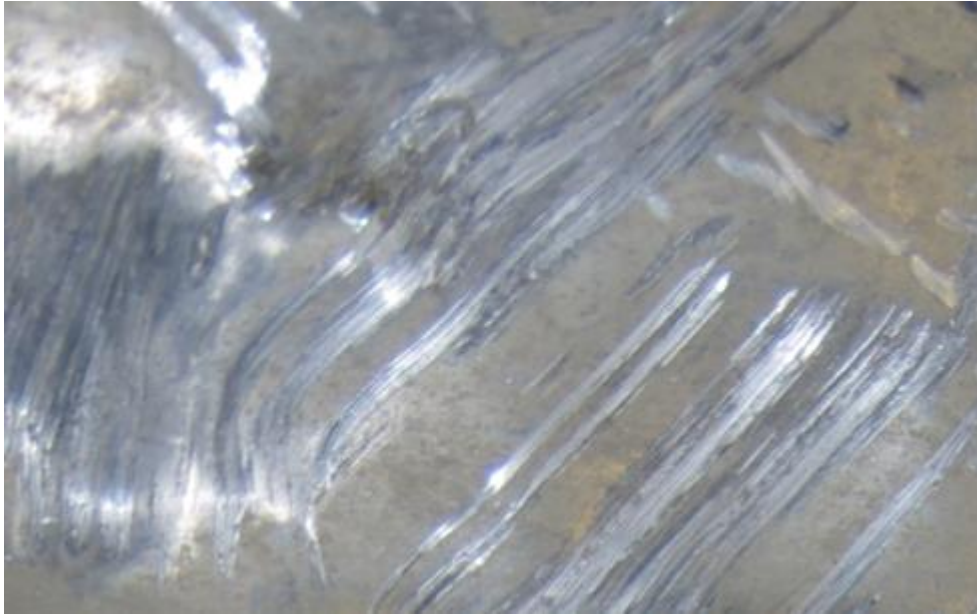
**Figur 23** Detaljbild av reporna på skyddsplåtens utsida som uppvisar en tydligare metallglans än skadorna på skyddsplåtens insida.

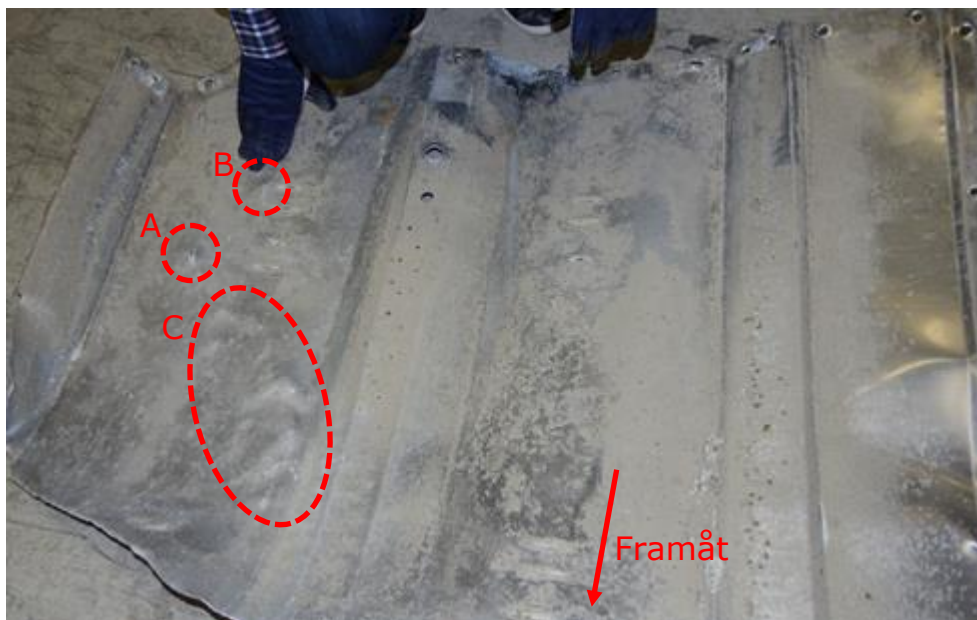
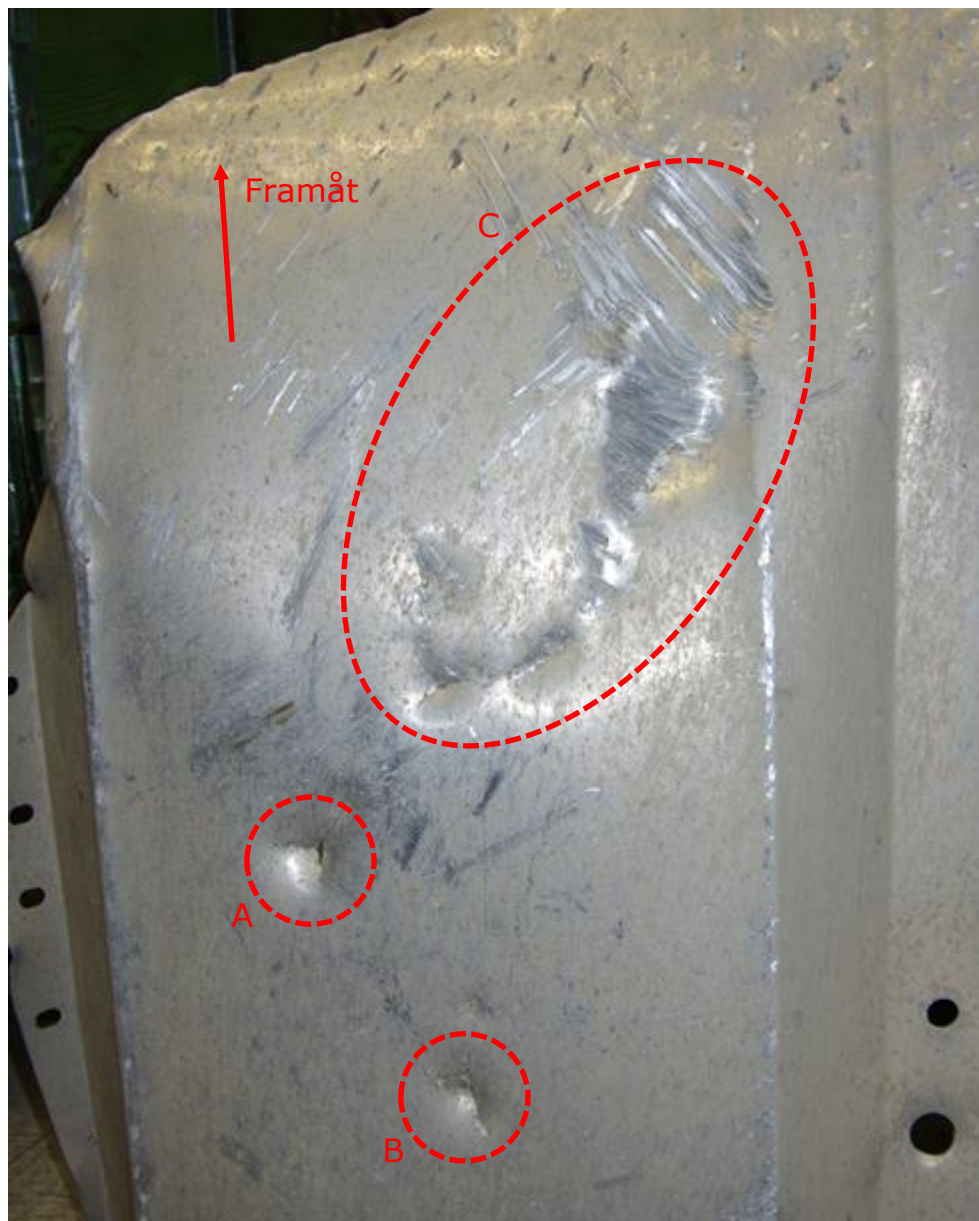
I den underliggande skyddsplåten finns ett större område med skrap och islagsmärken samt ytterligare två, mer isolerade, kraftiga islagsmärken varav det ena slaget har gett upphov till ett hål i plåten (se figur 24-25). Det islag som är markerat med ett A i figur 24 och 25 är lokaliserat förhållandevis nära ett av nötningsmärkena från förankringsbanden.

**Figur 24** Bucklor från islag på den underliggande skyddsplåtens insida.

**Figur 25 Motsvarande islagsmärken på skyddsplåtens utsida som i figur 24.**

Tillverkare av metangasdrivna fordon bör se till att serviceverkstäder får kännedom om att bucklor på fordonsgastankarnas skyddsplåtar kan indikera svårupptäckt underliggande sprickbildning i kolfiberlaminatet och att tankarna i sådana fall, eller vid annan misstanke om skador på tankarna, bör genomgå kontroll av särskilt utbildad personal.

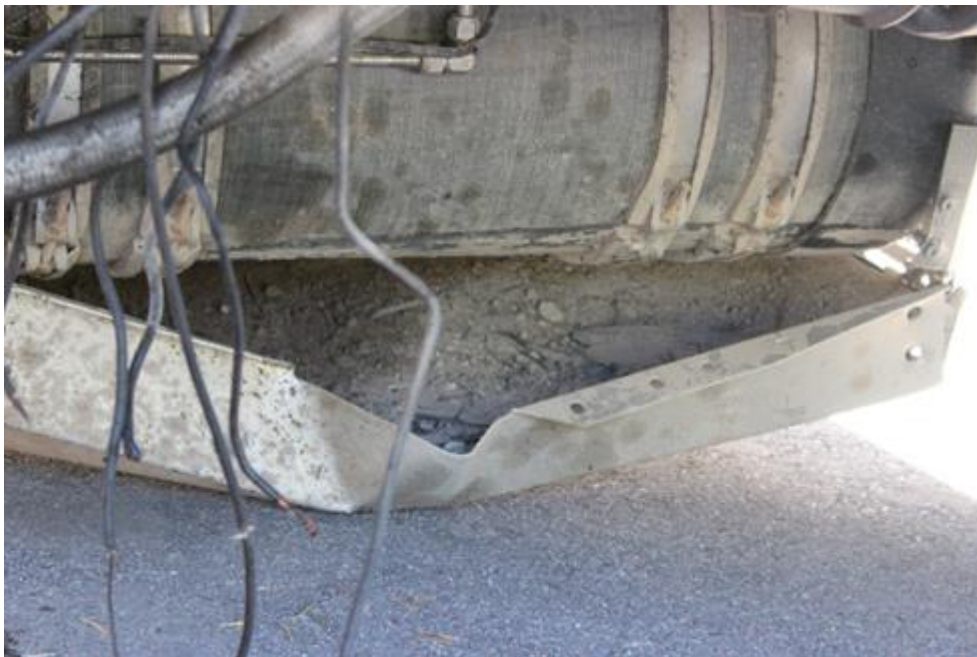
Av polisutredningen framgår att sand och grus ansamlats på skyddsplåten under gastankarna på fordonets högra sida, se figur 28 (Polisen, 2016).

**Figur 28** Foto på fordonskastankarna på fordonets högra sida. I skyddsplåten under tankarna har det ansamlats sand och grus (Foto: Polisen).

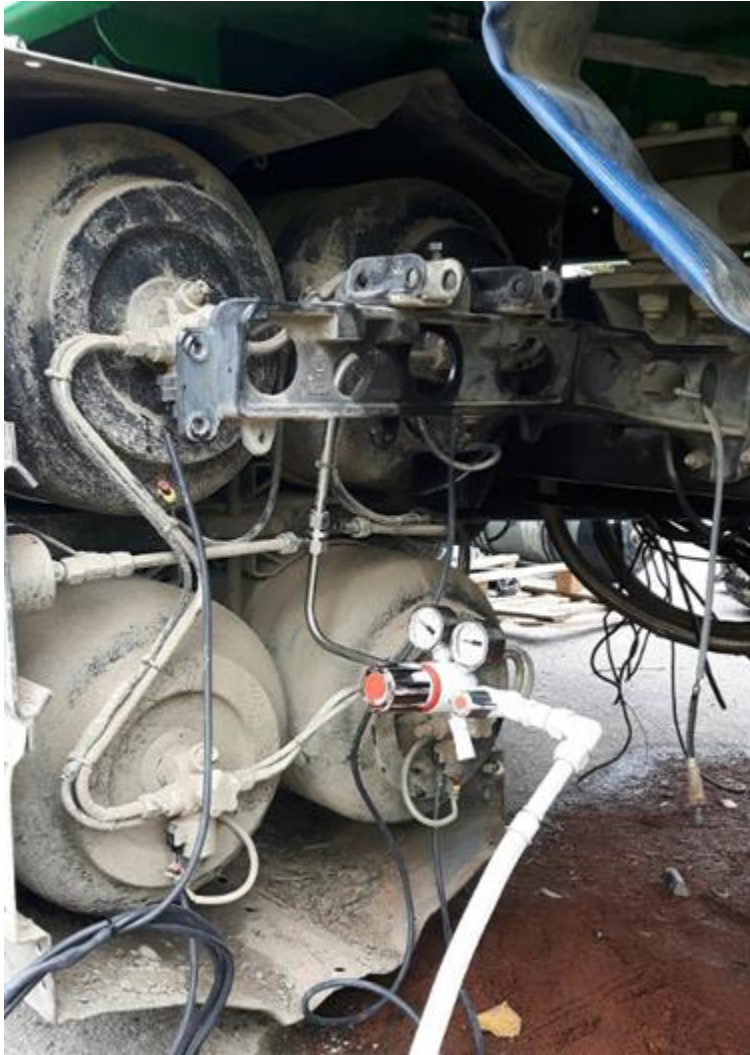
I samband med att personal från Scania genomförde tömning av fordonskastankarna på fordonets högra sida togs, efter att den främre skyddsplåten avlägsnats, ett foto (se figur 29) där det tydligt framgår att det ansamlats smuts och grus på skyddsplåten under gastankarna på fordonets högra sida. Det kan på fotot också noteras att, framförallt de nedre fordonskastankarna, är kraftigt nedsmutsade.

**Figur 29** Foto på fordonsgastankarna på fordonets högra sida i samband med avfackling av gas efter explosionen (Foto: Scania).

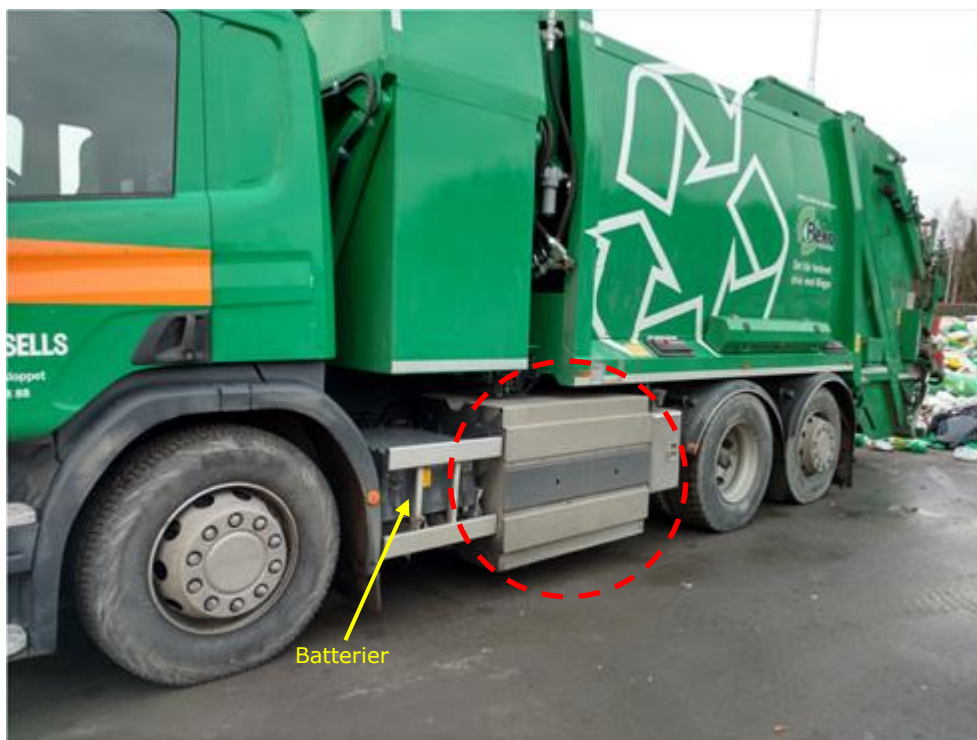
Olycksutredarens bedömning är att fordonsgastankarna på den aktuella fordonstypen kan utsättas för slag både från sidan, som en följd av kollision med andra fordon, och underifrån. Den tank som vid den aktuella olyckan exploderade först är dock skyddad av en yttre tank och det bedöms därför som mest sannolikt att ett eventuellt slag mot tanken har kommit underifrån. Islagsmärken finns på den undre skyddsplåten i anslutning till den exploderande tanken men det har inte gått att fastställa om de uppkommit före eller efter explosionen.

**Figur 35** Foto på fordonets vänstra sida. Fordonsgastankarna (markerade med streckad linje) är placerade lågt i förhållande till annan utrustning på fordonet som exempelvis batterier och skåp för utrustning.

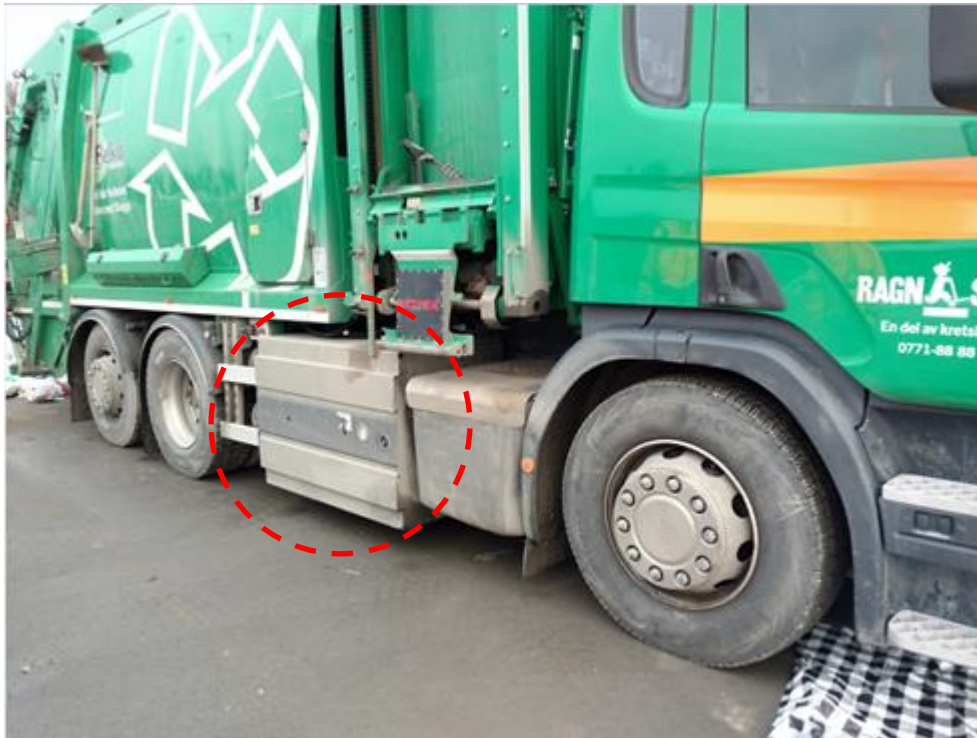
**Figur 36 Även på fordonets högra sida är fordonsgastankarna (markerade med streckad linje) placerade lågt i förhållande till annan utrustning på fordonet. Det kan på fotot noteras att även det nedre "trappsteget" för insteg i fordonet är placerat högre upp än fordonsgastankarna.**

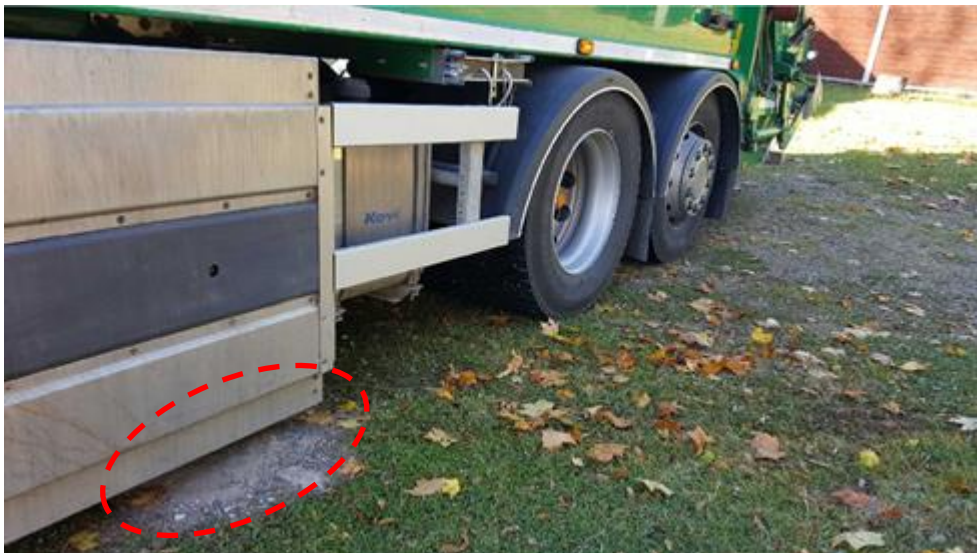
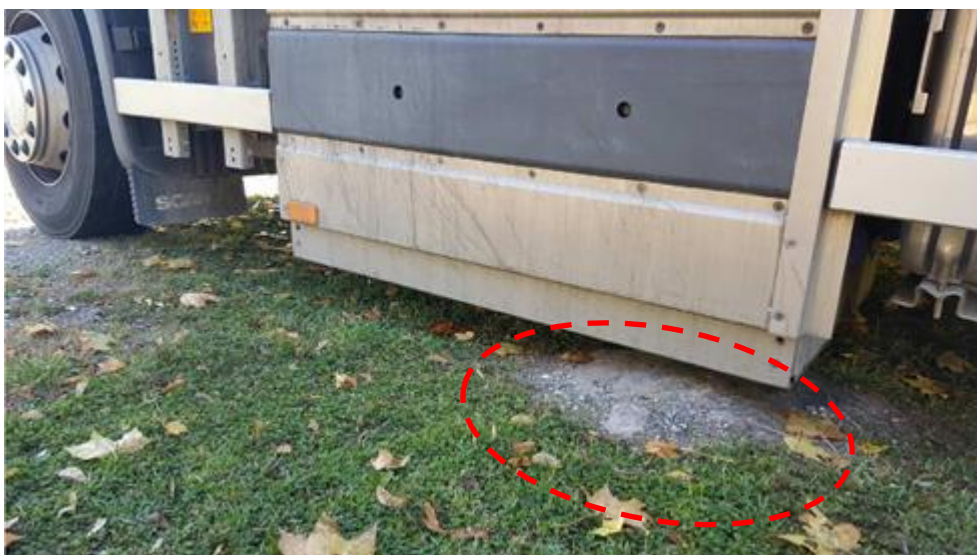
Av intervjun framgick att 4 av 5 sopbilar i Katrineholms kommun körs ute på landsbygden där vägnätet bitvis är av sämre kvalitet. I vissa fall är vägutformningen sådan att det finns en relativt stor risk att fordonets underrede slår i marken, se figur 40-41.

**Figur 40** Vid hämtning av hushållsavfall är avståndet mellan skyddsplåtarna och marken ibland litet (Foto: Ragn-Sells AB)<sup>3</sup>.

**Figur 41** Samma plats som i figur 27 fotograferad från en annan vinkel (Foto: Ragn-Sells AB)<sup>3</sup>.

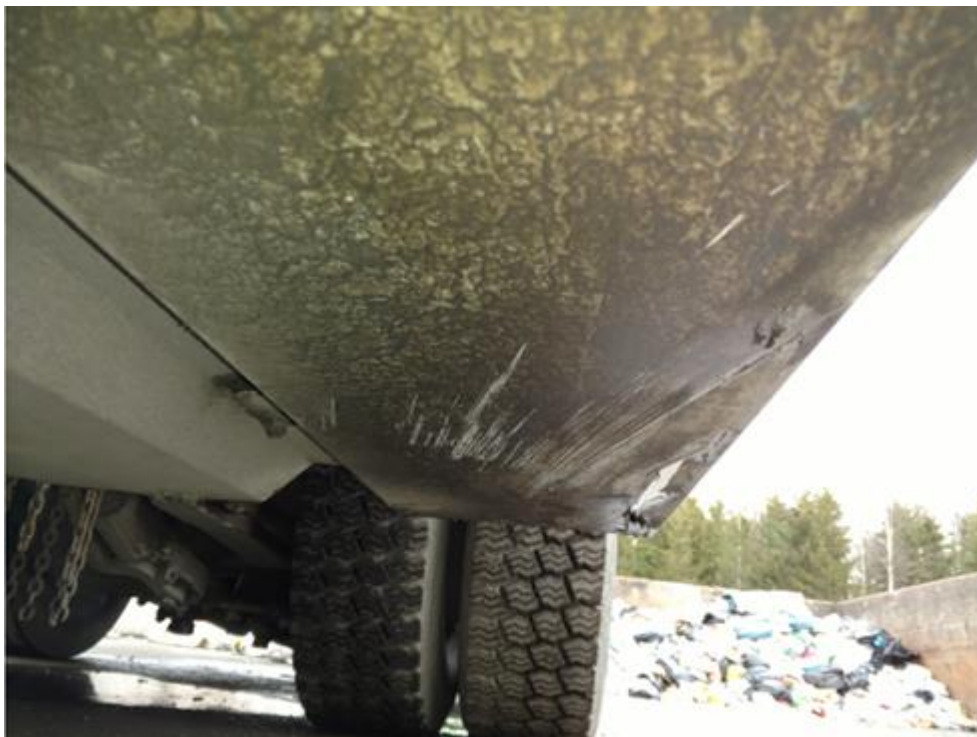
I samband med undersökningen av en sopbil av samma modell som den som var inblandad i explosionen frågade olycksutredaren föraren av detta fordon om han kände till något fall då slag har skett mot undersidan av skyddsplåtarna. Han berättar då att han under det aktuella arbetspasset (samtalet skedde omkring klockan 14:00) haft ett slag och ett skrap, se figur 42, mot undersidan av skyddsplåtarna runt fordonsgastankarna. Det första slaget uppstod då han skulle köra över en snövall varpå undersidan av den högra skyddsplåten slog i snövallen. I det andra fallet skrapade undersidan av den vänstra skyddsplåten i marken i samband med att en uppførsbacke började plana ut.

**Figur 42** Färska skrapmärken på undersidan av den bakre delen av den vänstra skyddsplåten.
