Förundersökning

Upphettat batteri i brandvarnare 2013-12-18

Ärende:	Förundersökning
Handläggare:	Bertil Nilsson
Beställare:	Bertil Nilsson
Diarienummer:	1900.2014.00480
Händelse: Upphettat batteri i brandvarnare 2013-12-18 Insatsrapport

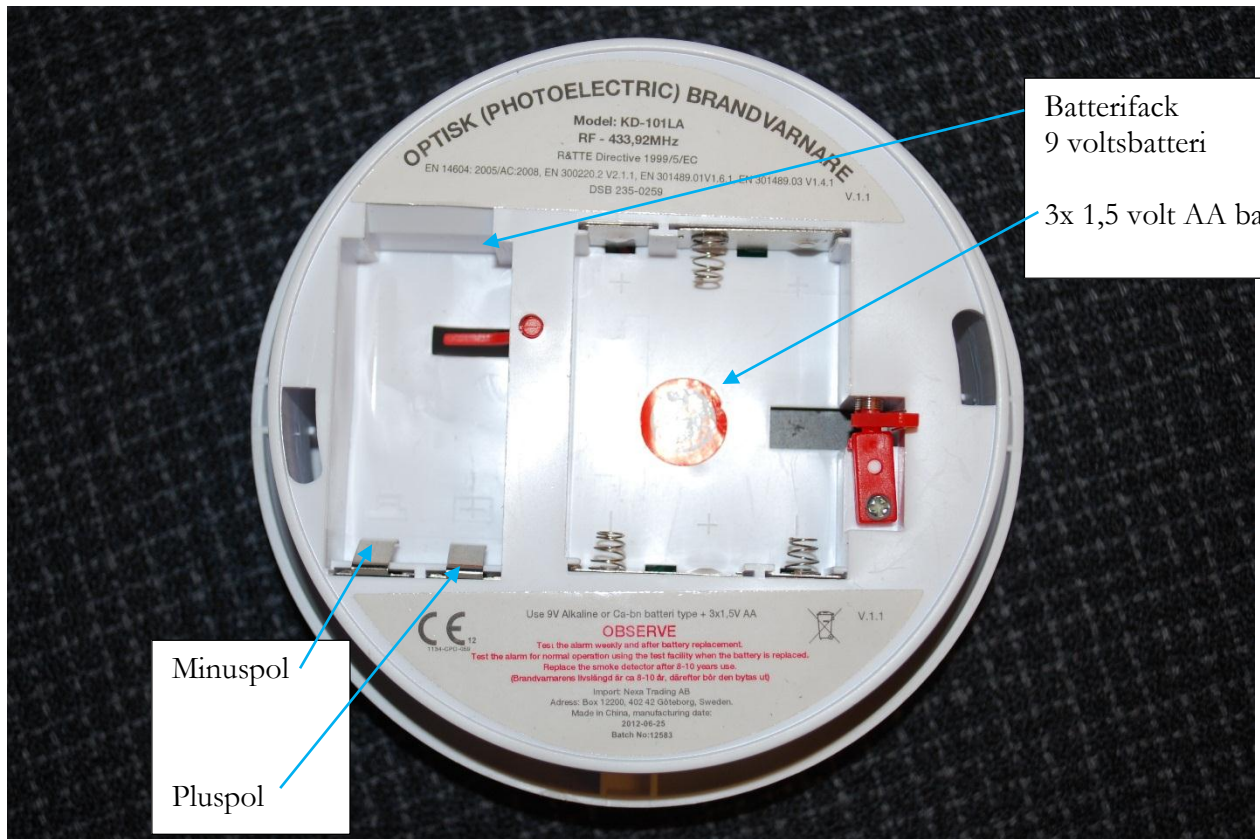
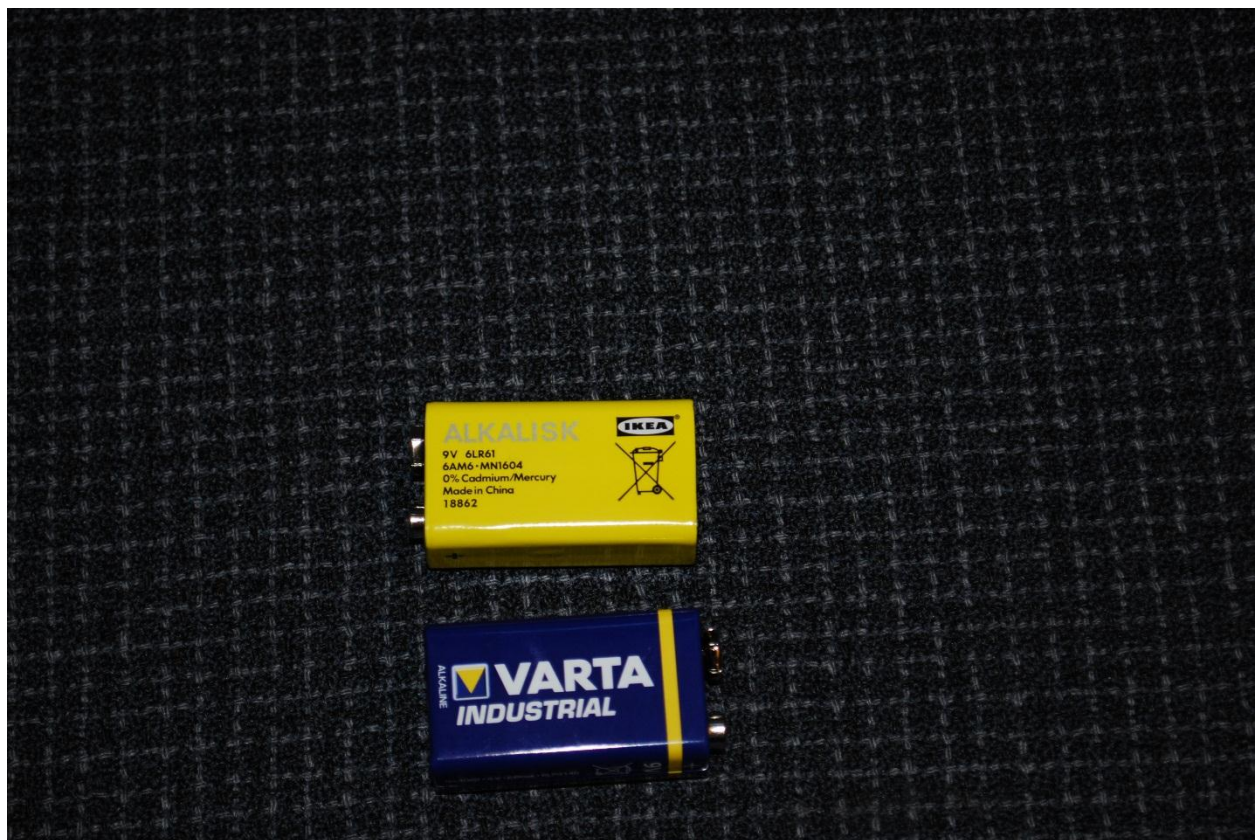
Testbatterier 9volt alkaliska

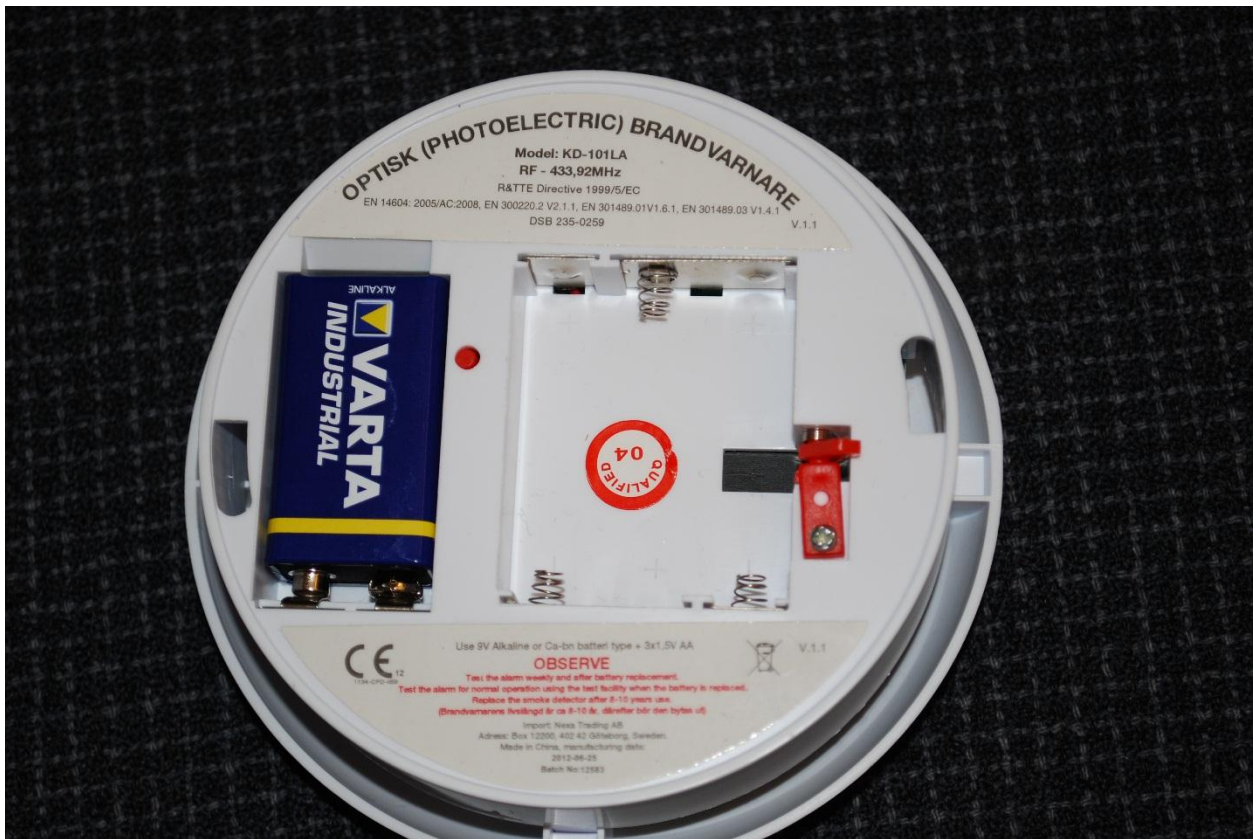
Orsaken till upphettningen är att det går att sätta i batteriet polvänt +till – och detta ger en kortslutning i batteriet och därmed upphettningen.

Brandvarnaren fungerar inte när 9 volts batteri är felmonterat, vilket ger en falsk säkerhet.

Batteri felmonterat

- Importören av brandvarnarna ska informeras om detta.
- Importören ska säkerställa att brandvarnarna inte säljs förrän anslutningen till 9 volts batteri inte går att vända.

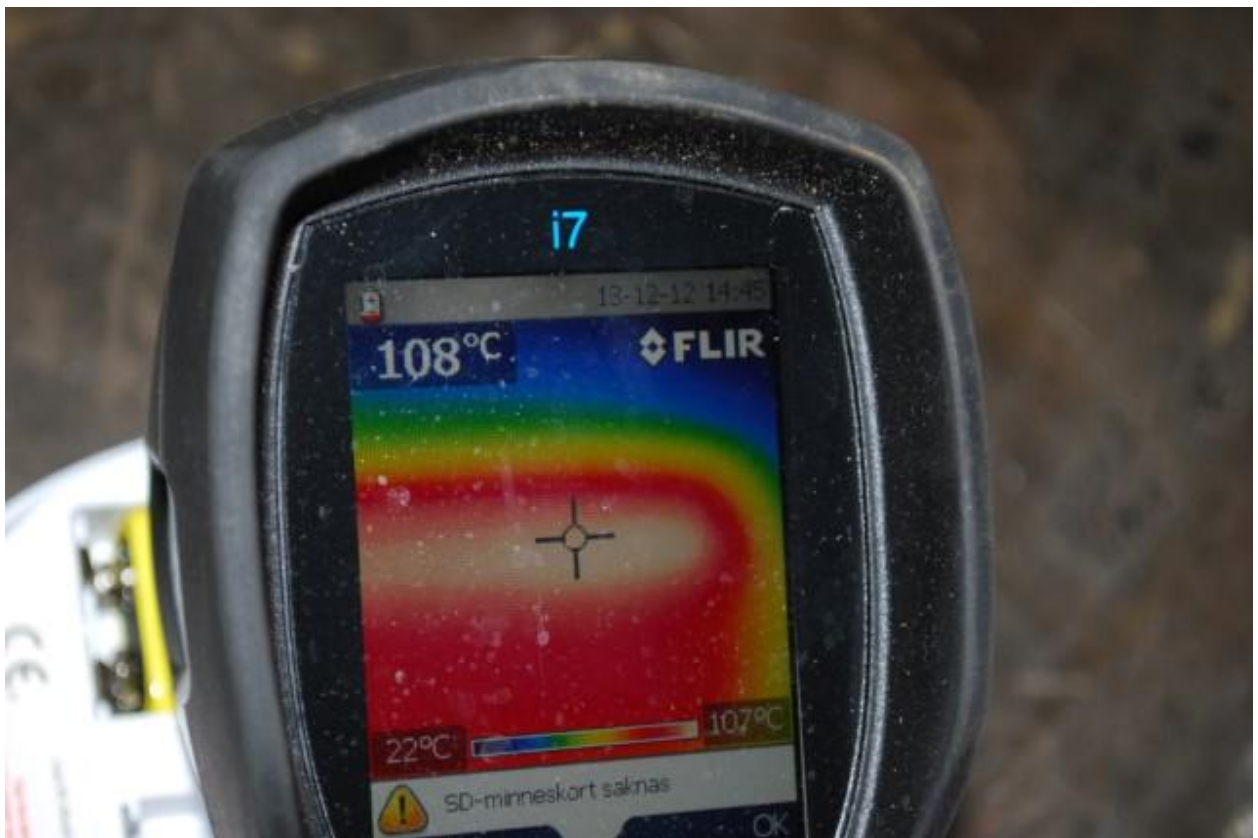
<i>Min</i>	<i>Ca temp</i>
<i>0</i>	<i>37</i>
<i>3</i>	<i>68</i>
<i>5</i>	<i>96</i>
<i>7</i>	<i>102</i>
<i>10</i>	<i>109</i>
<i>13</i>	<i>96</i>
<i>16</i>	<i>65</i>

Mätning med Flirkamera
