**Storstockholms  
brandförsvär**

**Dödsbrand i villa**   
**2015-09-29**

Fördjupad olycksundersökning

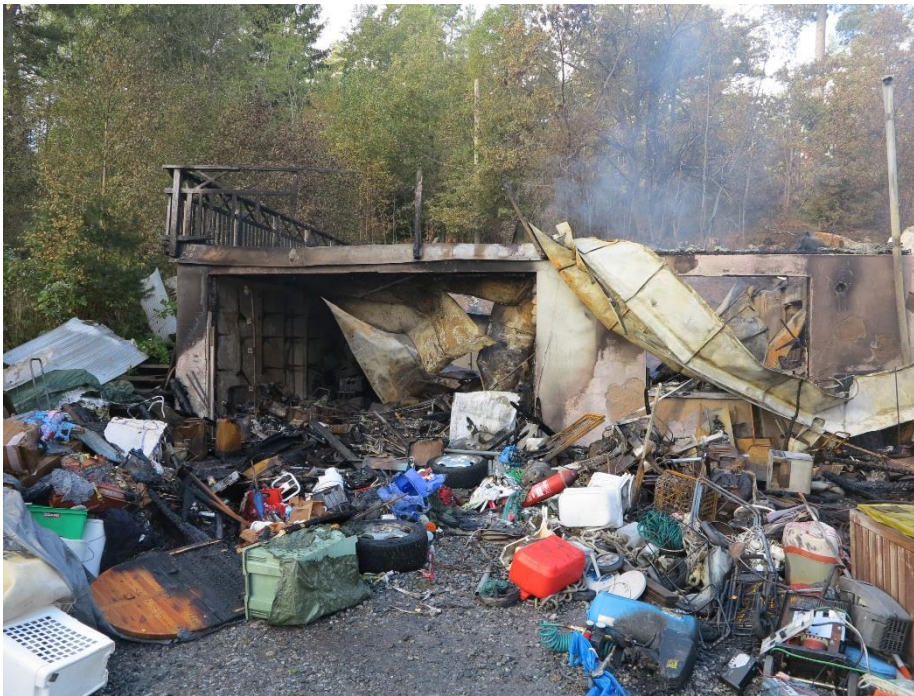
Bild av närområdet framför huset Foto KN SSBF

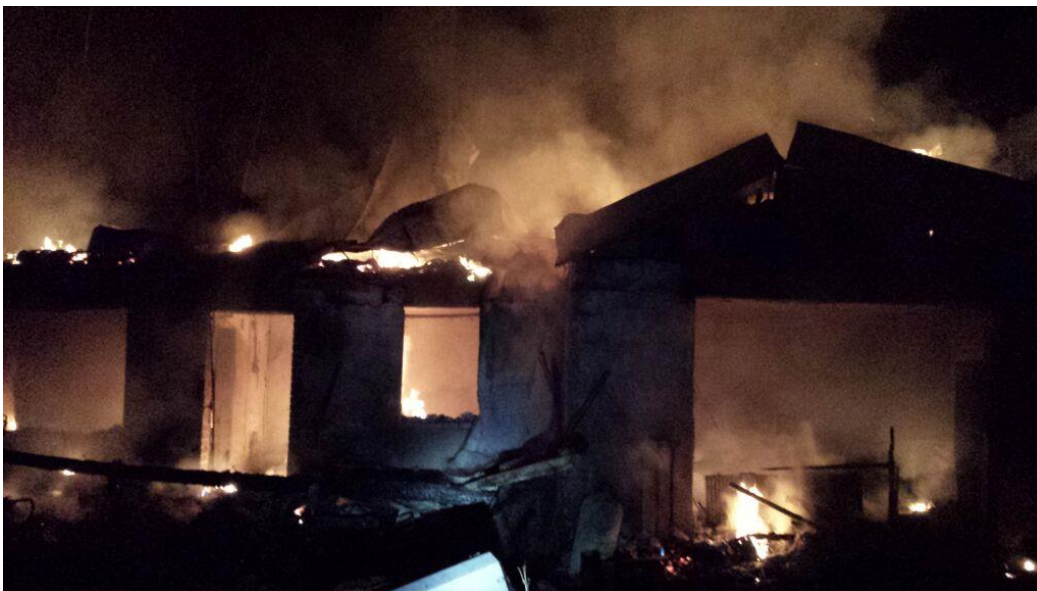
Foto taget mot huset av personal från Täby brandstation ca: 21.45

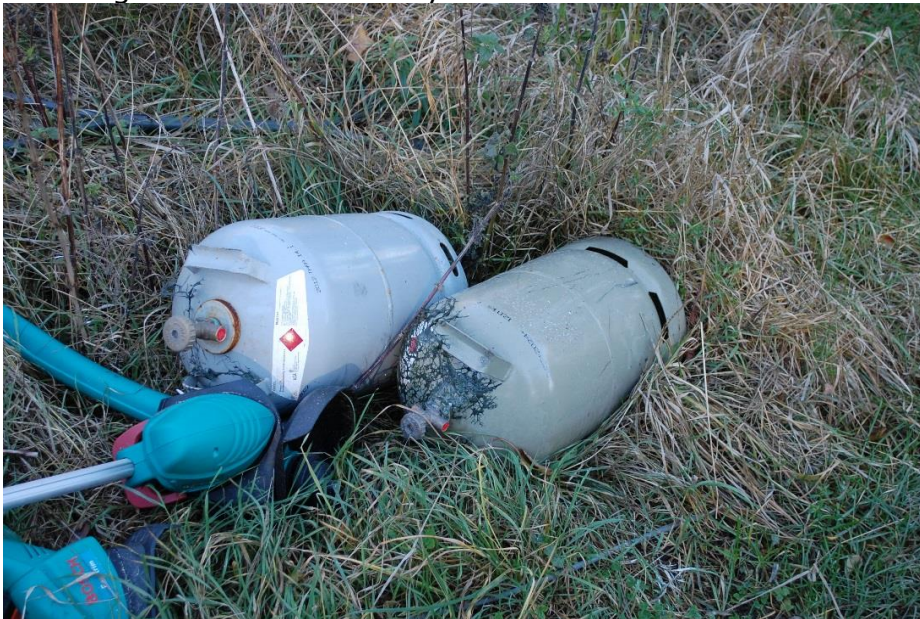
Två av gasolflaskorna som flyttats ut.

Vid ca 01.30 identifieras en acetylenflaska och befälet på plats beslutar att göra temperaturkontroll med IR-kamera och "handkontakt" och därefter mätningar var 15:e minut. Även gasolflaskor flyttades undan efter att det konstaterats att de stått i rätt position i förhållande till sina säkerhetsventiler. Information om acetylenflaskan lämnas till SSRC och till avlösande personal ca 04.00.

Enligt de rutiner som finns inom SSBF ska vakthavande brandingenjör larmas eller kontaktats i samband med liknande fynd för att bedöma vad som kan och ska göras. Vakthavande ingenjör kontaktas inte vid tillfället. Hanteringen av acetylengas flaskan skedde inte heller enligt SSBFs rutiner.

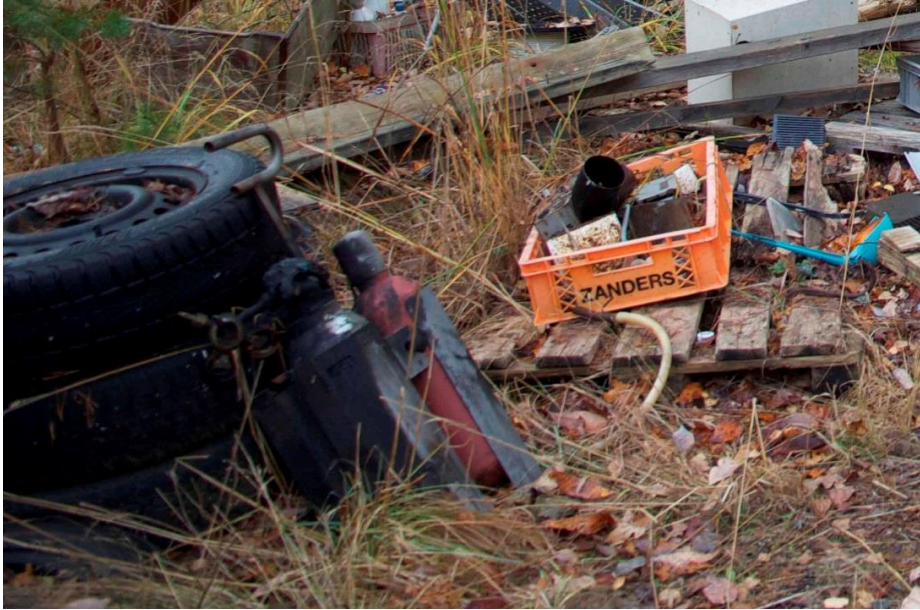
JO:s befäl beslutar att göra en släckinsats mot det som brinner på gården och för att dämpa branden inne i själva byggnaden. Gasflaskor och ett mindre svetsaggregat upptäckts och rapporteras till SSRC. Ett större antal gasolbehållare flyttas bort från byggnaden och temperaturkontroll av acetylenflaskan på svetsvagnen görs med IR-kamera och med handkontroll. Efter några mätningar konstateras att flaskan har en temperatur på 11 grader. Befälet på plats väljer att flytta undan flaskan ca: 30 meter från byggnaden och gör sedan temperaturkontroll var 15:e minut med IR kameran under hela tiden de är kvar på brandplatsen och noterar att flaskan blir kallare.

Mindre svetsutrustning på vagn.
