Brand Rosenkullens flyktingförläggning

2015-10-20

Olycksutredning

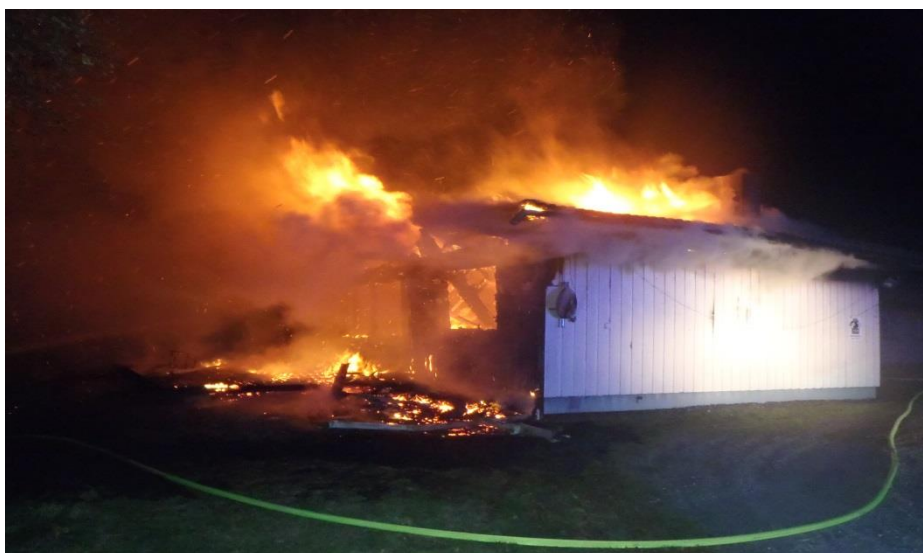
Tidigt i insatsen

Klockan 04.17 var även släckbil 8210 och tankbil 8240 framme. Det var en omfattande brand i den västra delen av byggnaden. Räddningsledarens beslut var att genomsöka byggnaden med rökdykare samt begränsa utbredningen av branden.

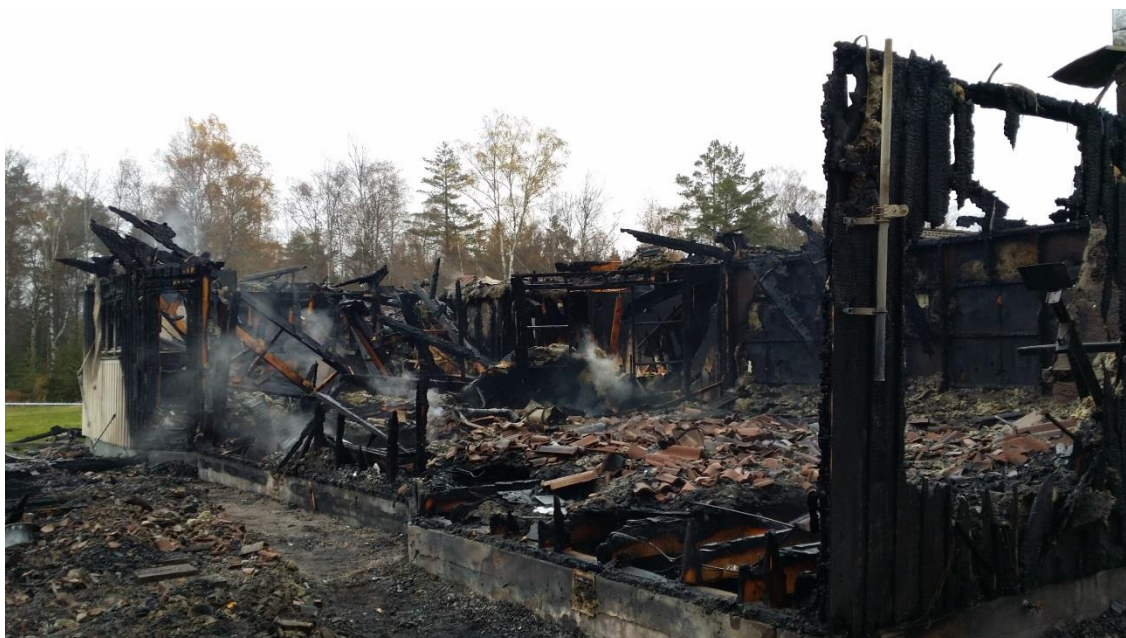
Branden blev omfattande med stora skador på byggnaden.

Efter branden
