Utredningsrapport

Trafikolycka Räddningsfordon -Tankbil 1640 Ärla 2016-03-28

Charlotte Lindberg
Emil Ringh
Räddningstjänsten Eskilstuna
2016-04-29

Typ av olycka: Trafikolycka med tankbil, 241-1640

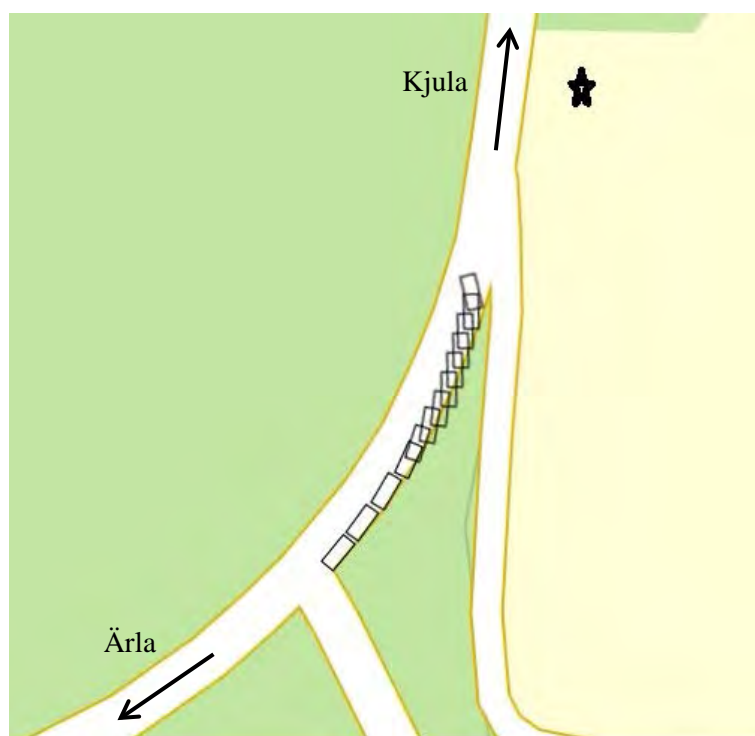
Tankbilen ligger mitt i sin vägbana in i vänstersvängen men ekipaget går ut åt höger på väg ut ur kurvan. Höger bakhjul börjar helt eller delvis att gå utanför vägbanan, när kurvan börjar rätta upp sig går bakhjulet längre ut i diket, övriga hjul är hela tiden på vägbanan (se *illustration* nedan). Till slut kastas bakhjulet åter tillbaka upp mot vägbanan (som en fortsättning på en sladd), bilen återfår greppet på vägbanan och välter ner på sin högersida i en rotation för att sedan fortsätta ett helt varv ner på en åker.

Illustration av olycksförlopp. Stjärnan motsvarar tankbilens slutplacering ca 38 meter från det att bilen välts. [Bakgrundsbild från Metria/Lantmäteriet (www.hitta.se)]

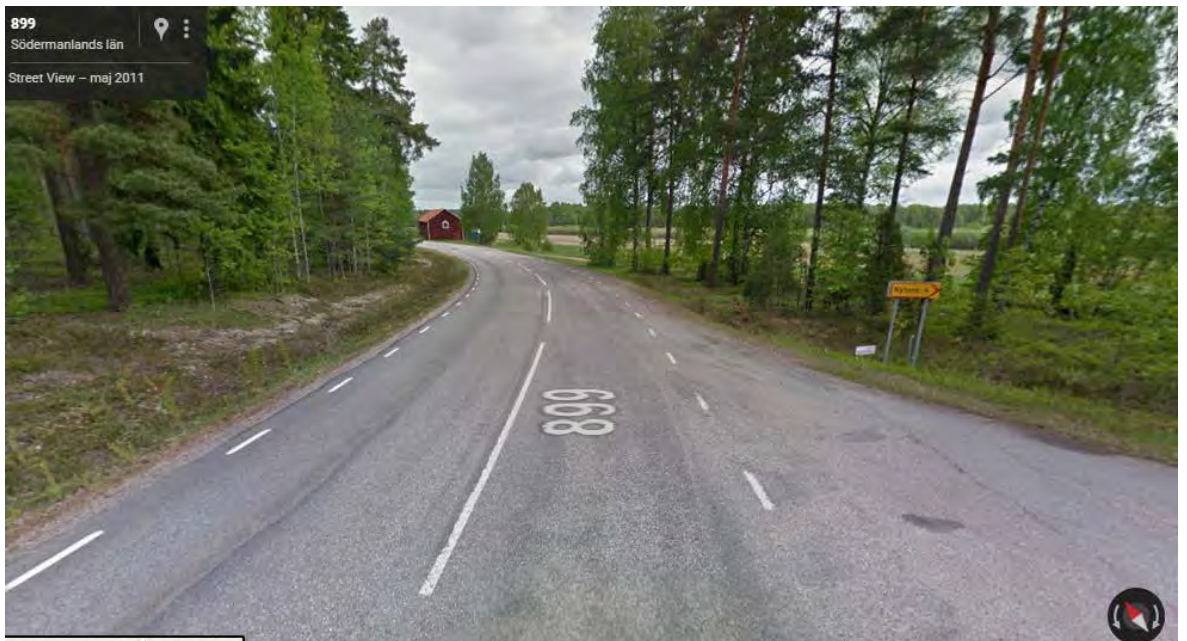
Ingång i kurva strax före där tankbilen skär ner i diket. [<http://www.google.se/maps>]
