OLYCKSUNDERSÖKNING

Räddningstjänsten Öland

Olycksundersökning Nivå 2

Olyckstyp: Brand i byggnad, lada/garage

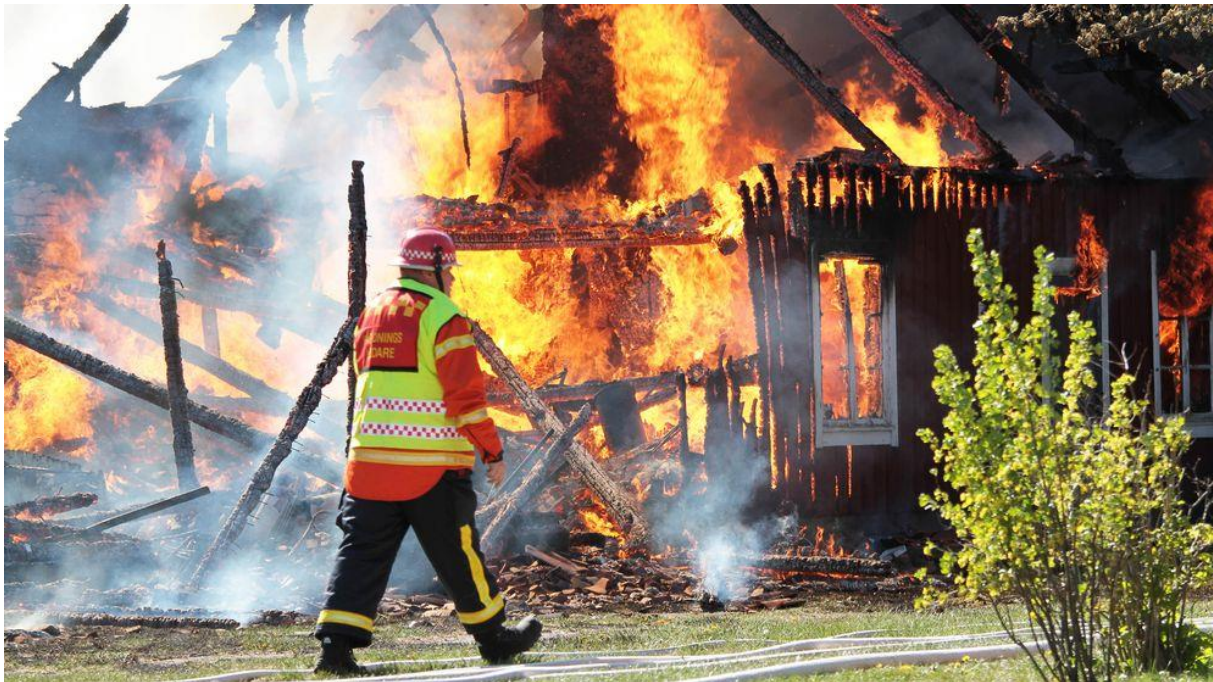
Bild 1.

När jag kommer fram till skadeplatsen ihop med Mörbylångastyrkan så ser jag att ladan som branden började i är helt övertänd och att det även brinner i fasaden i ladan som ligger några meter söderut och även att det är på väg att börja brinna i ladugårdsdelen som ligger längst norrut.
