Olycksundersökning

Nödställd person

Datum:	2016-03-18, fredag
Larmtid:	11:34:54
Plats:	[REDACTED], Lindesbergs kommun
Händelsetyp:	Nödställd person, flerbostadshus 1-2 vån, lägenhet
Avslutande av räddningsinsats:	2016-03-18 kl: 13:45
Insatsrapportnummer:	2016/00587
SOS Alarms ärendenummer:	12_2603210_2

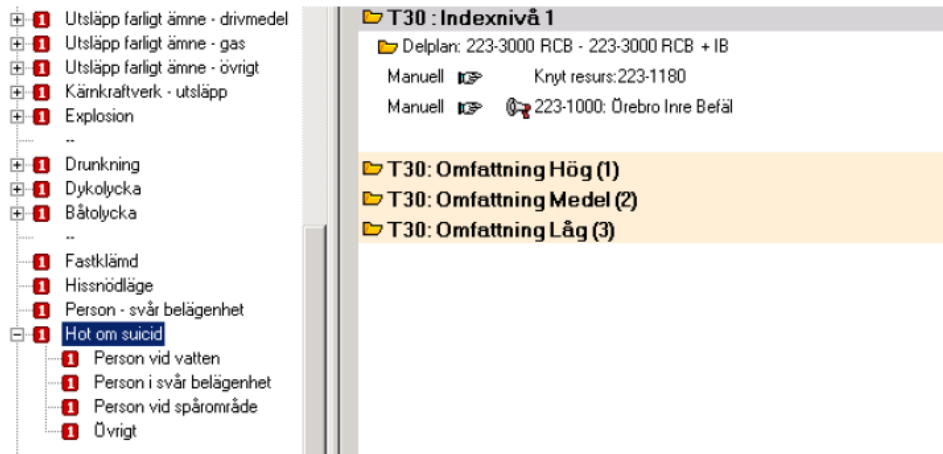
I den larmplan som finns för denna typ av händelse ska inre befäl och räddningschef i beredskap larmas. Vid larmet till [REDACTED] larmades det inte enligt fastställd larmplan utan gick muntlig väg till inre befäl. Det innebär att räddningschef i beredskap inte fick larm om händelsen. Insatsledaren tog kontakt med räddningschef i beredskap senare i insatsen. Det är sannolikt att denna händelsetyp kräver samverkan med andra myndigheter och organisationer. För att möjliggöra en effektivare samverkan och stärka arbetsmiljöarbetet bör även insatsledare knytas till larmplanen.

Det är också viktigt att de fastställda larmplanerna följs så att rätt resurser larmas initialt.

Bild: Skärmdokument av larmplan för aktuell händelse

- *Översyn av larmplan vid händelsetyp suicid/svår belägenhet/räddningsärende.*
Inre befäl och räddningschef i beredskap ska larmas enligt larmplan vid denna händelsetyp. För att förstärka möjligheterna till samverkan och effektivt arbetsmiljöarbete bör även insatsledare larmas vid denna händelsetyp.
