Olycksundersökning

Trafikolycka med dödlig utgång R50 vid Mogetorp

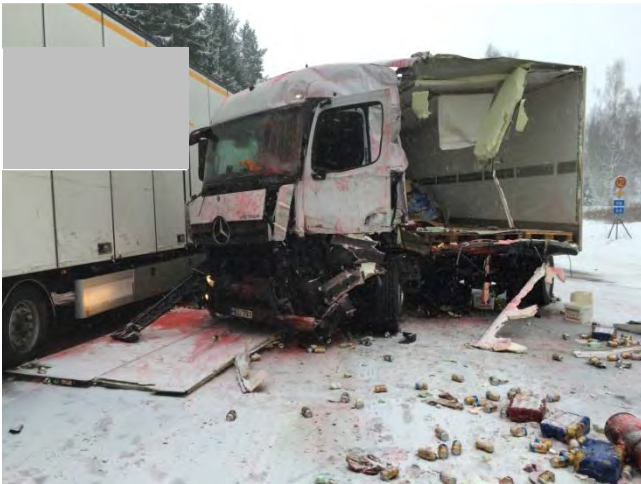
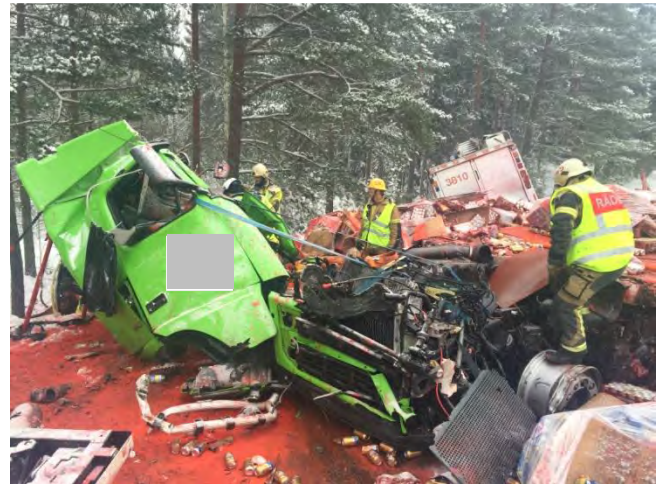
Bilder på dom 2 inblandade lastbilarna/foto NB

Kortsidan på släpet på södergående lastbil frontalkrockar med den norrgående lastbilen. Kollisionen blir oerhört kraftig. Last och delar sprids ut över vägbanan, dieseltankar går sönder och läcker ut diesel. Södergående bil var lastad med 21 ton ölburkar. Norrgående lastbil hade ingen last.

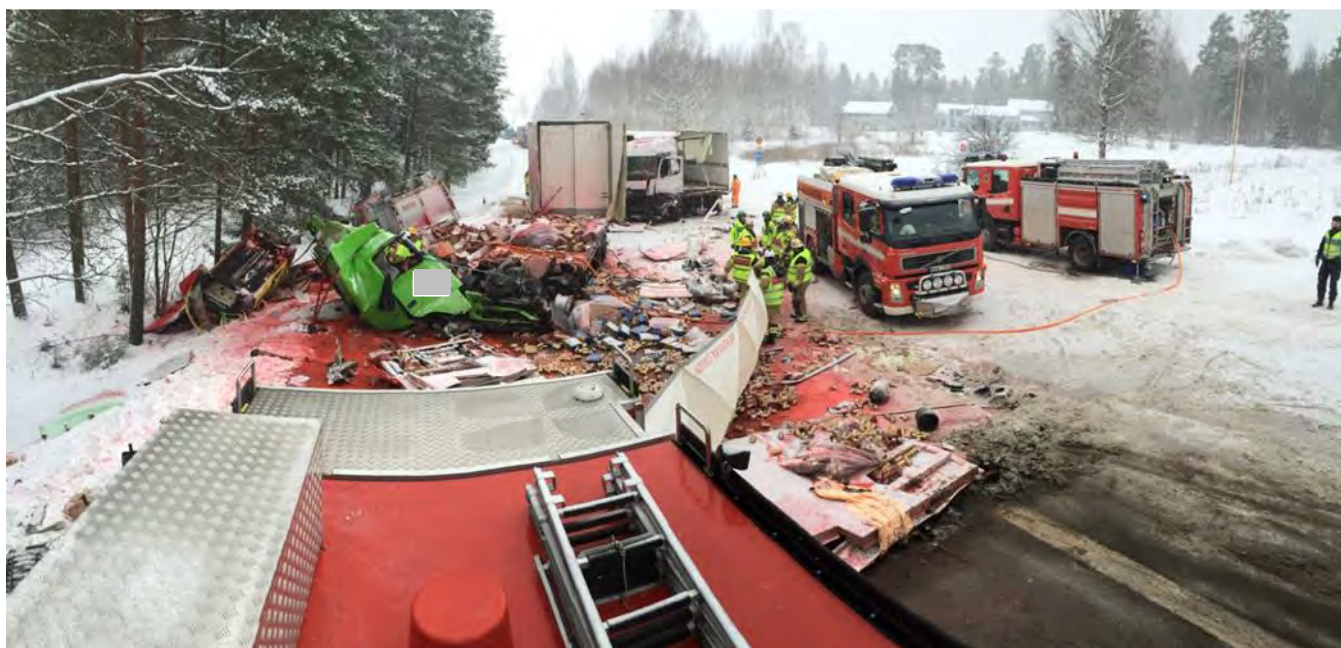
I samband med krocken far den norrgående lastbilen och lösa delar in i ambulansen som knuffas av vägren/busshållsplats och hamnar upp och ner i skogen. Även brandbilen träffas och åker ut i skogen.

Översiktsbild på olycksplatsen
