Insatsutvärdering Trafikolycka vajerväg, Robertsfors

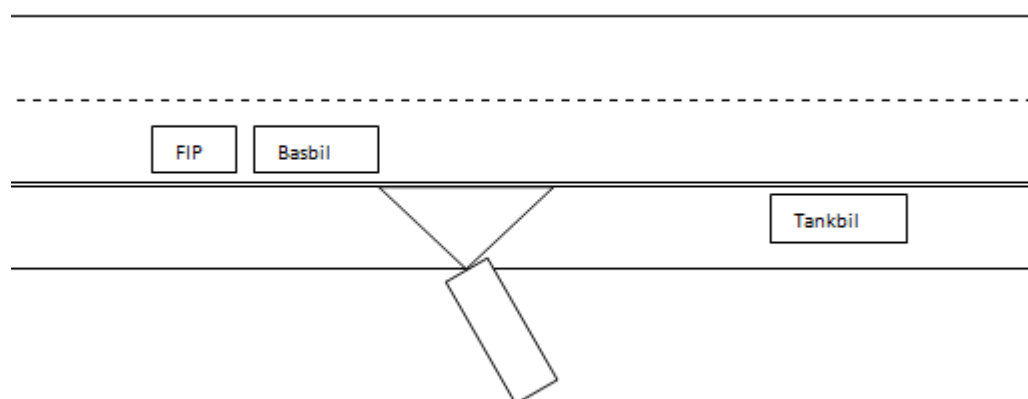
FIP bilen kör förbi själva olycksplatsen och parkeras intill vajerräcket i södergående körfält och basbilen parkeras bakom FIP-bilen i höjd med första stolpen söder om lastbilen. Koppljus placeras ut i anslutning till basbilen och tält placeras i vardera riktning från olycksplatsen. Tankbilen placeras i det norrgående körfältet (stängt på grund av olyckan).

Denna uppställning av bilar gör att man är sårbar för den trafik som flyter i södergående körfält. En ouppmärksam förare hade kunnat köra rakt in i det område där räddningspersonalen befann sig. Tankbilen hade varit bra att ställa upp längst bak i det vänstra körfältet i södergående filen för att på så sätt skydda området förbi olycksplatsen.

- Rutin för fordonsuppställning bör tas fram.
- Övnings- och utbildningsuppläggen bör ses över avseende riskbedömning och åtgärder vid arbete med vajerräcke.

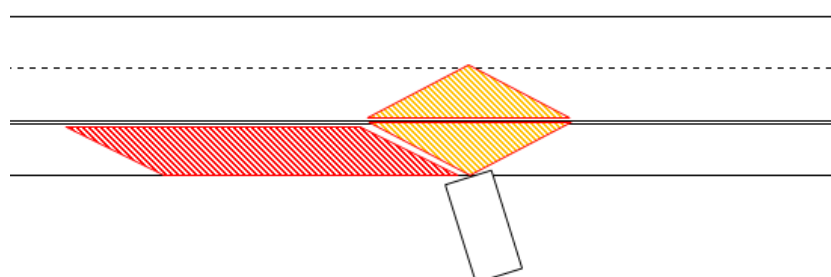
Något uttalat riskområde fanns inte förmedlat på olycksplatsen mer än att man skulle passa sig för vajern. Under insatsen har räddningspersonal vid många tillfällen befunnit sig inom riskområdet.

Efter avstämning med väghållaren är detta en händelse som ger ett stort riskområde, på båda sidor om vajrarna. Ett riskområde finns om vajern skulle släppa från lastbilen (orange område) och ett riskområde om stolpen skulle ge vika (rött område). Dessutom finns det alltid en risk att vistas i närheten av vajerräcket om någon vajer skulle gå av. Som nämnts tidigare kan vajern i ett sådant läge liknas vid en gummisnodd och kan svänga fram och tillbaka.

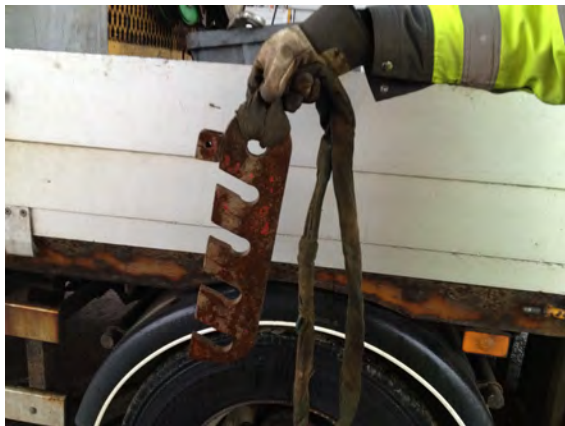
Bild 1: Svevias utrustning för att lyfta vajrar

Det man från väghållarens sida ser som den bästa lösningen i ett sådant här fall är att kontakta dem för att få en kranbil på plats. Då har man möjlighet att lyfta av vajern med kranen och på så sätt släppa på spänningen utan att ha några personer inom riskområdet. Vid en liknande olycka i Nordmaling hade man fått lyfta av 700 m vajer i ena riktningen för att lätta på spänningen helt. I det aktuella fallet var det bara 12 stolpar till ankringspunkten vilket gör att det hade varit svårt att lägga av vajrarna så långt som krävs för att lätta på spänningen. Man vill inte heller lägga av vajrarna för nära ankringspunkten på grund av risken för att ankringen släpper.

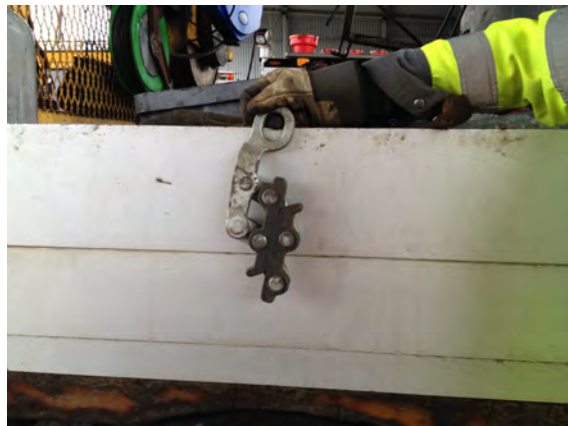
Bild 2: Svevias utrustning för att dra efter vajrar
