RÄDDNINGSTJÄNSTEN
Smedjebackens kommun

Insatssammanställning

Datum: 2016-04-23

Typ av olycka: Brand i byggnad

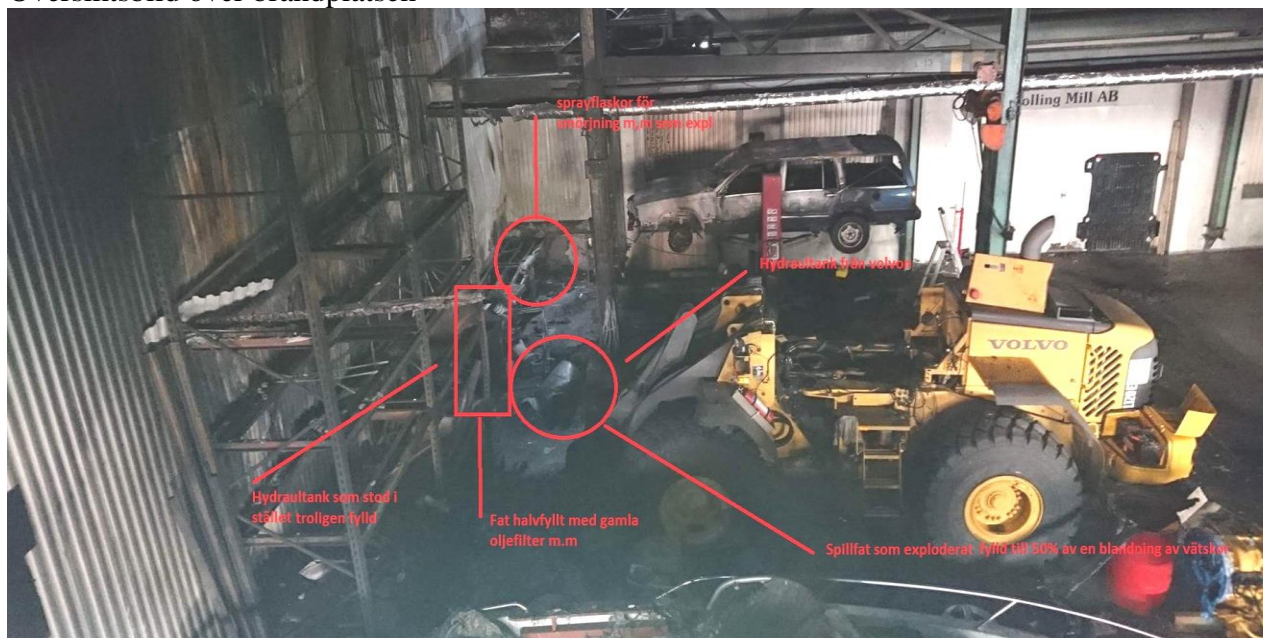
Översiktsbild över brandplatsen

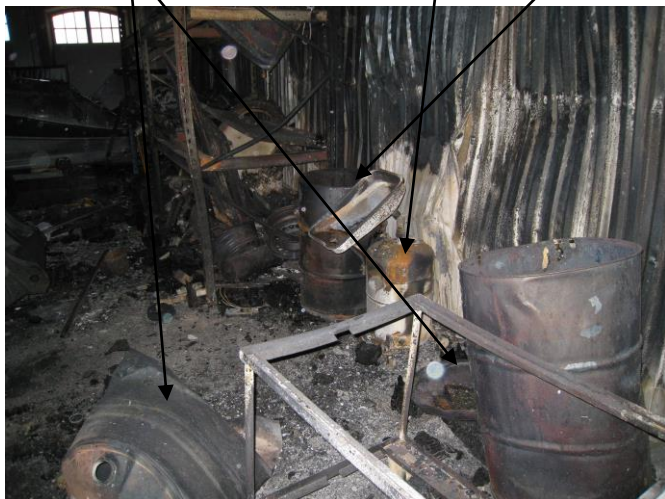
Enligt vår bedömning så har en explosion uppstått i ett 200 liters fat med spillolja blandat med diverse drivmedel. Vätskan fattade omgående eld och sprutade över både pallställ och golv. På plats fann vi ett oljefat tillplattad med toppen utbuktad och botten bortsprängd.

200 litersfatet som exploderade var till hälften fylld av diverse oljor och drivmedel. Tunnan var enligt företaget utrustad med en tratt med lock. När kapningen utfördes tror vi att en glödande ”kaploppa” studsade mot något och ändrade riktning. Troligen så har ”loppan” antänt de gaser som fanns antingen i eller runt oljefatet. Otätheter vid tratten eller att locket inte var stängt kan vara orsaken. Placering av oljefaten i närhet av arbetsplatsen där hetarbete utfördes kan vara en bidragande orsak till händelsen.

Oljefat som har exploderat. Spilloljefat. Fat med gamla oljefilter

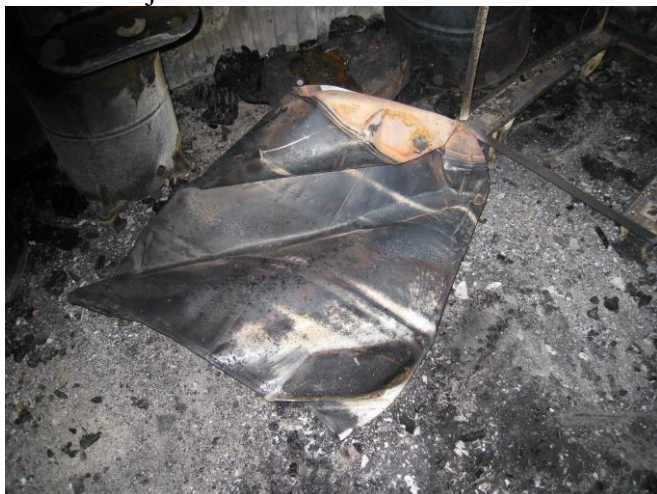
Delar av oljefat

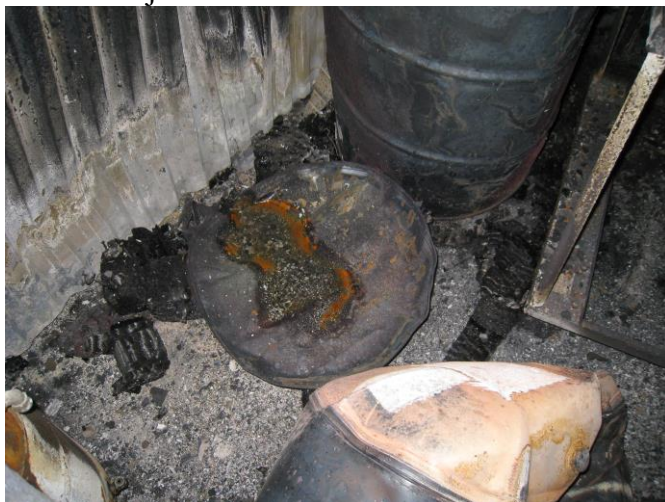
Delar av oljefat

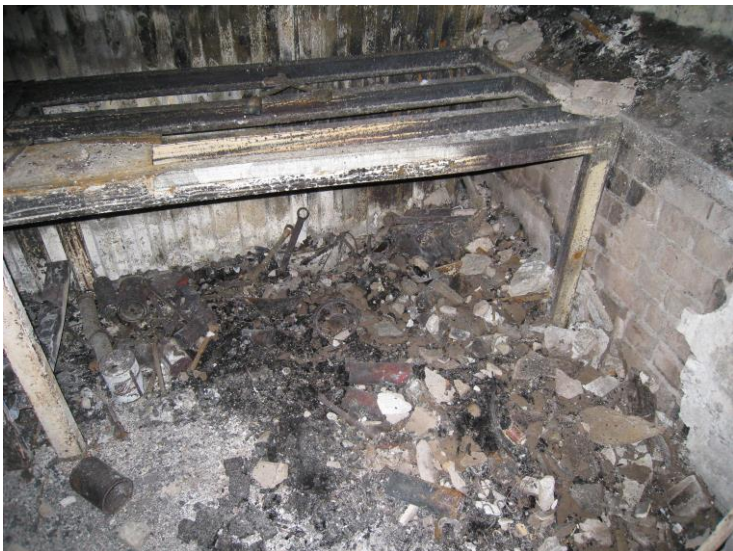
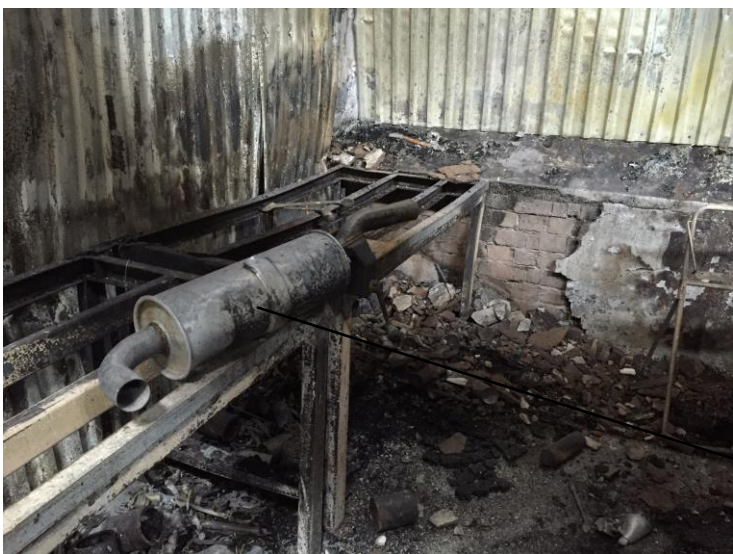
Två personer anställda vid Rolling Mill höll på med däckbyte på företagets bil. Samtidigt skulle man göra någon typ av arbete på avgassystemet. Till det ändamålet användes en sliprondell med kapskiva. Avgasröret var fastsatt i ett skruvstycke placerat på en arbetsbänk. *Bild på arbetsplatsens utförande bifogas under bilder.* Avgasröret var placerat så att slipsprutet var riktat in mot lokalen. Strax efter påbörjandet av kapningen uppstod en kraftig explosion. Den person som inte utförde kapningen var placerad en bit ifrån arbetsbänken. Efter explosionen uppstod en mycket häftig brand. Personen placerad en bit från arbetsbänken blev träffad av någon typ av vätska och fattade eld. Elden spred sig mycket hastigt till intilliggande materialhylla där man förvarade allt från däck till ett flertal SJ-pall med diverse material, bla. en hydraultank. Elden spred sig mycket snabbt via pallstället upp mot taket.

Arbetsbänken där hetarbetet utfördes

Sprutriktning vid slipning

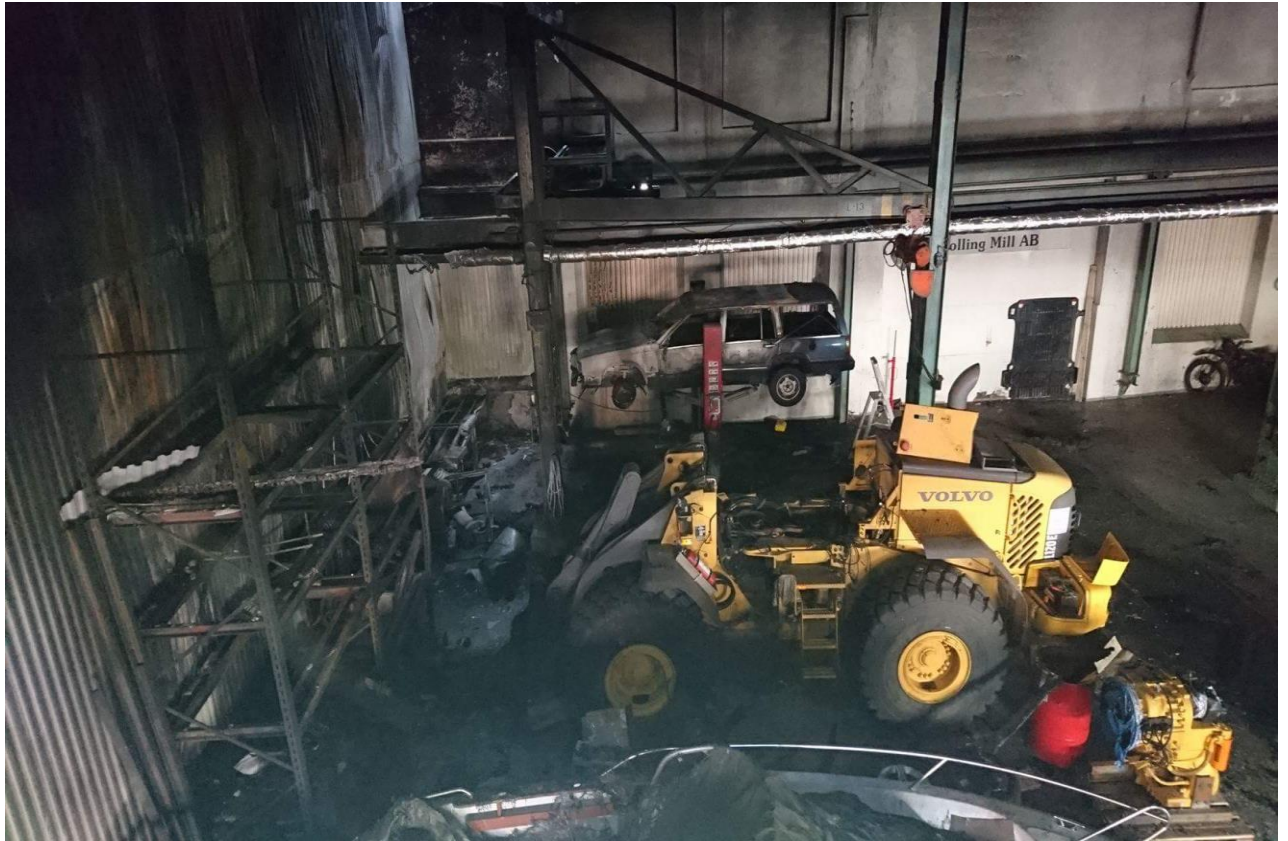
Översiktbild
