Olycksutredning

Källarbrand i flerbostadshus

Nebulosagatan, Bergsjön

5 februari 2016

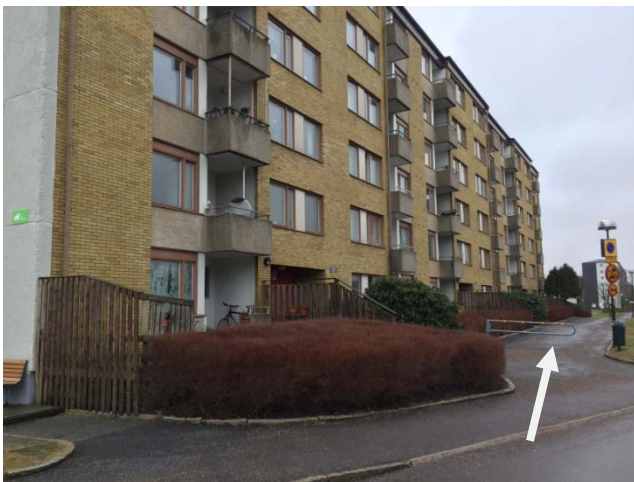
Byggnaden som byggdes 1966 är ett flerbostadshus, sex våningar med hiss, gemensam källare och totalt tre trapphus (Bild 1). Benämns som Br1-byggnad². Vid båda gavlarna på huset är det också ingång till den gemensamma källaren, en trappa ner från markplan (Bild 2). Räddningsväg och uppställningsplats (Bild 3) för räddningsfordon finns både på fram och baksidan av huset. Detta på grund av att vissa lägenheter enbart har fönster och balkong åt ett håll. Trapphusen är försedda med rökluckor, öppningsbara från entréplanet.

Bild 1. Huset sett från framsidan. Till höger i bild efter bommen kan man även se räddningsvägen (Pil) och uppställningsplats för räddningsfordon.

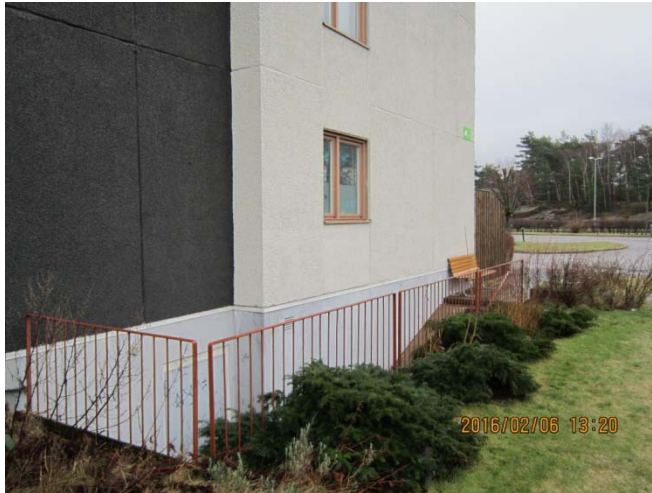
Bild 2. Ingång till gemensam källare. Finns på båda gavlarna av huset.

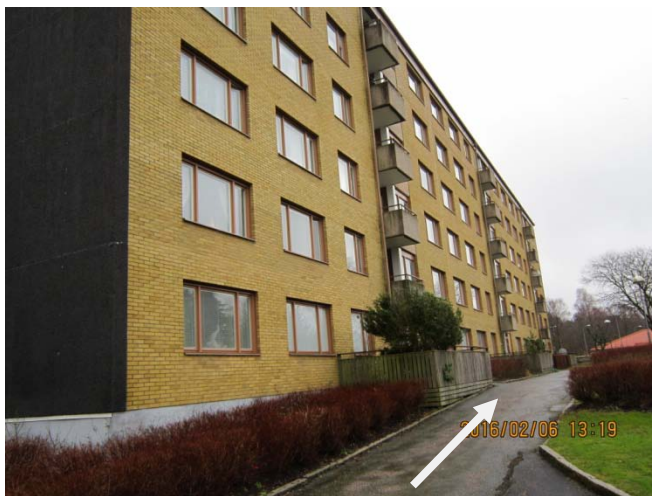
Bild 3. Baksidan av huset, där även räddningsvägen (pil) syns.

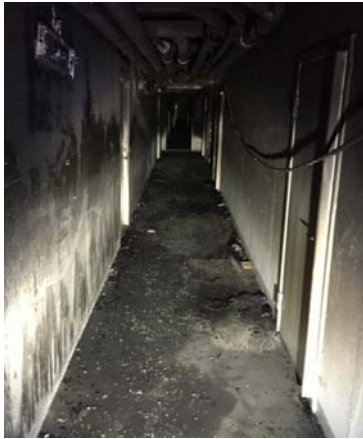
Branden hade startat, alternativt anlagts i ett sidoutrymme i källargången (Bild 4) mellan trapphus nummer 4 och 6. I utrymmet förvarades bland annat överblivna möbler (Bild 5 och Bild 6).

Bild 4. Källargången efter branden.

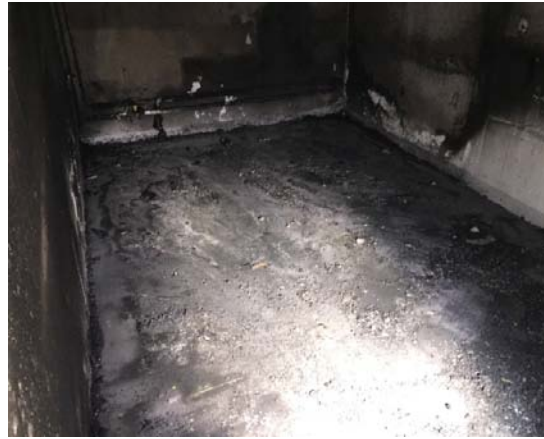
Bild 5. Utrymme där branden startat. Brandrester bortlämpades av RSG.

Även om provsvaren inte visade något är det ändå med största sannolikhet troligt att branden var anlagd. Det finns ingen naturlig förklaring till att det skulle börja brinna i det utrymnet. (Polisen och utredaren RSG:s anmärkning)

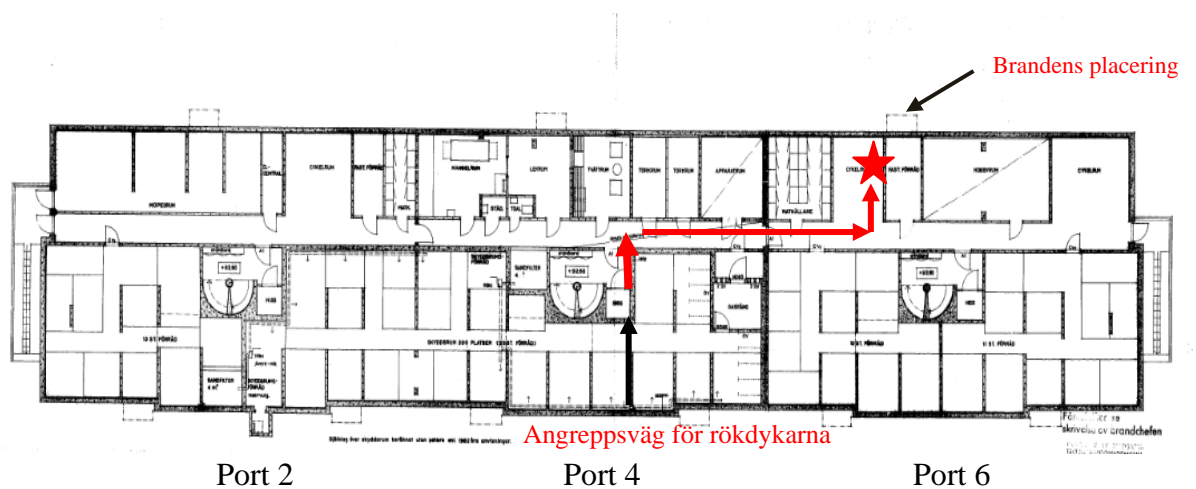
Bild 6. Brandens placering och angreppsväg för rökdykarna.

Angreppsväg för rökdykar-gruppen blev trapphus nummer 4 (Bild 6 och Bild 8). Under tiden rökdykarna gick ner i källaren, gick rökdykarledaren upp i trapphuset och gjorde en kontroll. Ingen person fanns i trapphuset och alla lägenhetsdörrar var stängda. Därefter gick han ner igen till entrén och agerade rökdykledare åt sina rökdykare.

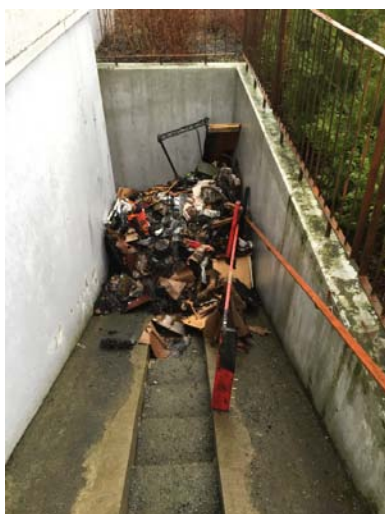
I samband med släckningsarbetet rensades utrymmet och alla brandrester lämpades ut till trappan vid gaveln av huset utanför nummer 6. (Bild 7)

Bild 7. Utläpade brandrester.

Efter att branden hade släckts lämpades alla brandrester ut till det fria, på gaveln av huset. Detta gjorde att polisen fick svårigheter att utföra en brottsundersökning på platsen för branden. Efter att branden släckts borde risken för återantändning och spridning varit minimal, med tanke på betong och begränsat brännbart material i källaren. En dialog kring detta borde ha förts mellan styrkeledaren och räddningsledaren till polisen på plats.

<p>Öka förståelsen hos all brandpersonal för behovet av dialog med ansvariga befäl och polis innan lämpning av brandrester utförs. Detta för att möjliggöra en teknisk undersökning av polisen efter händelsen.</p>	<p>För befäl hos avdelningen för operativ ledning bör detta generellt vara känt men det kan vara aktuellt att gå vidare med uppföljning på individnivå och/eller StL-träffar.</p>	<p>Avdelningen för Operativ ledning och Insatsavdelningen.</p>
<p>Att en megafon placeras i stabsenheten</p>	<p>Megafon har funnits på tidigare ledningsfordon 502 med togs bort när gamla 408 infördes. Det fanns olika erfarenheter av effektiviteten att använda megafon som hjälpmedel och då det finns möjlighet att få bistånd av polis med vissa uppgifter blev megafonen mycket sällan använd.</p> <p>Avdelningen ser över om megafon bör placeras i nuvarande 251-2280.</p>	<p>Avdelningen för Operativ ledning.</p>

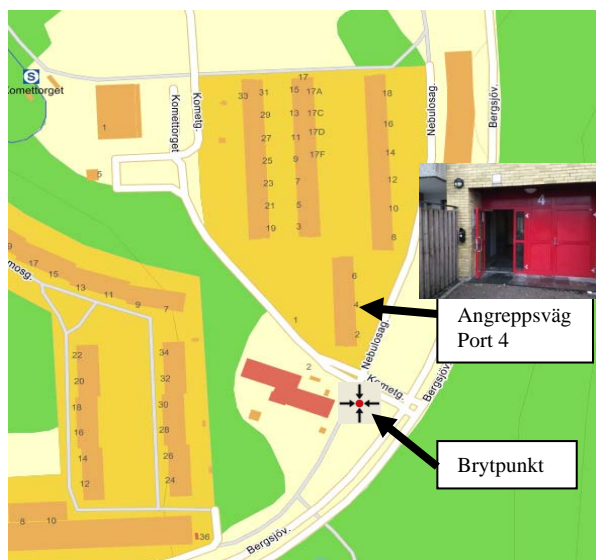
Bild 8. Brytpunkt och angreppsväg, Nebulosagatan 4.

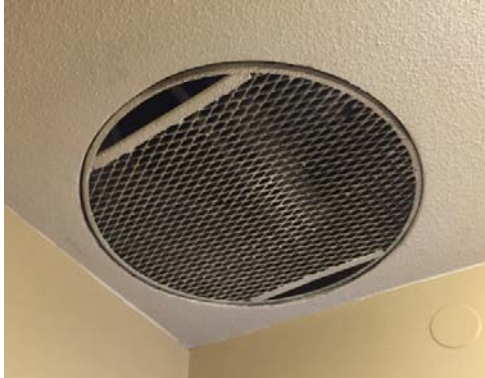
De problem som uppstod var att även om rökluckorna hade öppnats och fläktar användes, gav det inte önskad effekt. Rökluckan (Bild 9) i trapphus nummer 6

Bild 9. Röklucka i trapphus nummer 6.

Vid denna insats var det stora bekymmer med att överhuvudtaget få upp rökluckan i trapphus nummer 6. Det var även bekymmer med att rökevakera de andra två trapphusen, fastän RSG:s fläkt var placerad i entrén och rökluckan hade öppnats. Det visades sig att en motordriven fläkt är placerad i själva öppningen i rökluckan för att hantera ventilationsklimatet i det gemensamma trapphuset.

Fastighetsbolaget skall göra en utredning för att se om detta har påverkat kapaciteten för rökluckan. När fastigheten byggdes på 60-talet var det troligtvis fritt flöde i rökluckan och rökevakeringen fungerade så som det var tänkt. Nu när en fläkt är placerad i rökluckan finns det teorier om att detta påverkar kapaciteten när det gäller frånluft. RSG:s fläktar, om de körs på full effekt kan skapa ett övertryck i trapphuset om inte rökluckan klarar av att evakuera den luftström som påförs.

- Att Myndighetsavdelningen följer upp de fall då rökluckor även används till den gemensamma ventilationen i flerbostadshus (inbyggd fläkt i luckan) och hur detta i så fall påverkar effekten vid rökventilation via rökluckan.
- RSG bör värdera nyttan av att införa larmplan vid dessa händelser

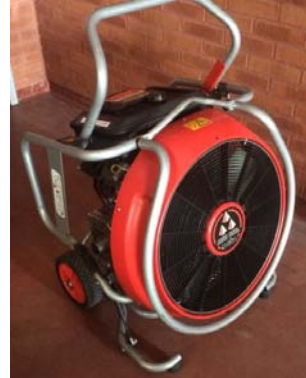
gick inte att öppna alls. ASE:n som var på plats är utrustad med större och effektivare fläktar (Bild 10). Dessa fläktar sattes in från ena gaveln och blåste rakt igenom källargången, till andra gaveln där dörr var öppen. Detta gav bra effekt och även en viss ejektorverkan från trapphusen märktes.

Bild 10. En av två fläktar på ASE:n.

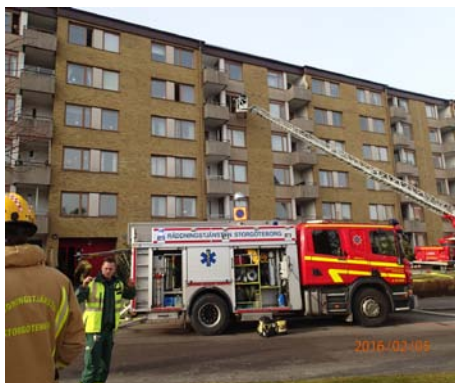
Bild 11. Utrymning av boende pågick en tid in i insatsen.

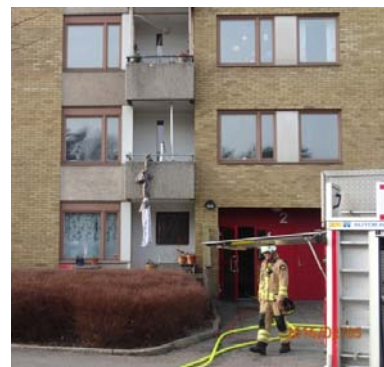
Bild 12. Utrymning av boende.
