**Storstockholms
brandförsvar**

Trafikolycka

Norrsundavägen i Sigtuna Kommun
2016-02-08

Datum 2016-06-01
Dnr 342-479/2016

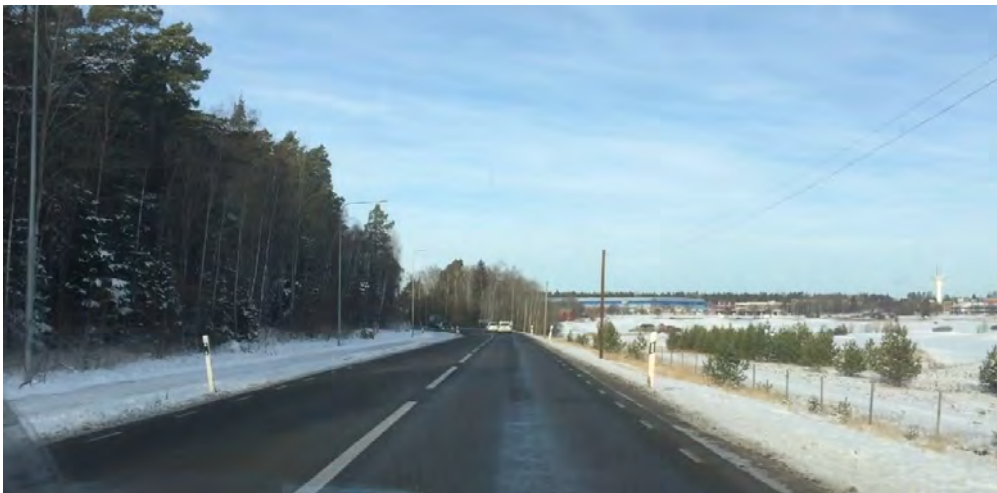
Vid aktuell olycksplats (se figur ovan med streckat område) råder 70 km/h med relativt flack slänt (1:4)⁵ på östra sidan som löper ned mot ett stängsel som omgärdar en golfbana. På den västra sidan finns en separerad gång och cykelväg som delvis avskärmas med vägräcke. Längs vägens västra sida finns även en kombinerad belysning som täcker gång, cykelväg och vägbanan.

Olycksplatsens vägsnitt sett söderifrån med golfbanan till höger och Märsta i Bakgrunden.⁶

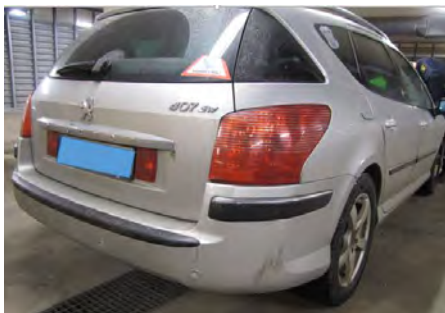
Fordonet vid olycka 2, påkörningsolyckan, var en Peugeot 407 SW av 2005 års modell. Fordonet var utrustat med ABS, antisladdsystem och dubbdäck. Polisens tekniska undersökning av fordonet påvisade inga brister. De krockskadorna som återfanns efter kollisionen var placerade lågt och centriskt på fordonet.

Påkörningsfordonet.⁷

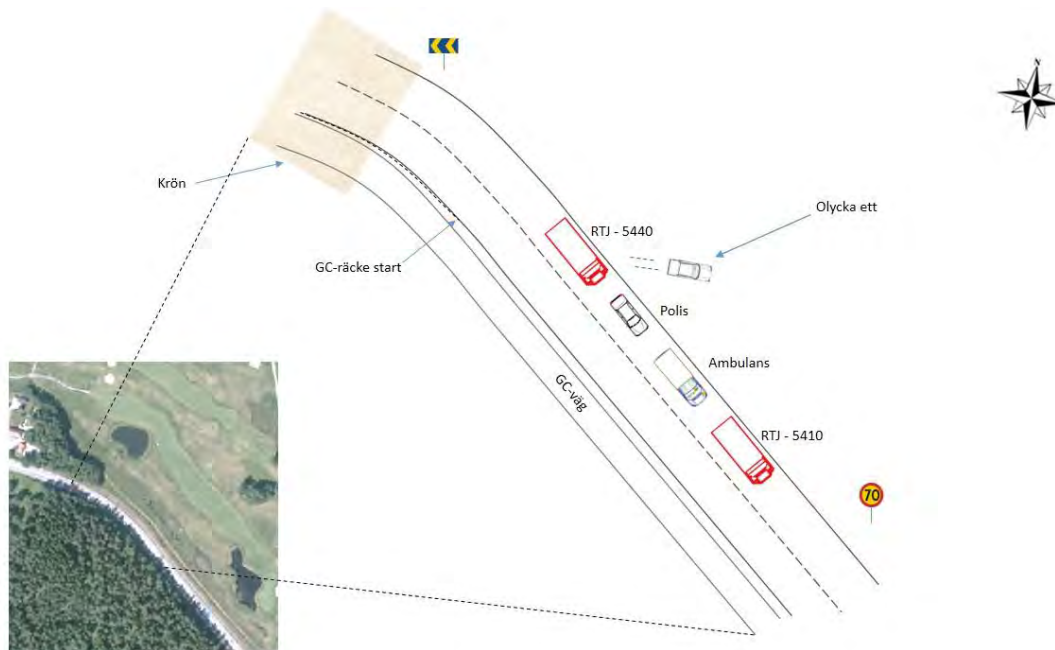
En personbil kör av vägen på Norrsundavägen och stannar i diket mot golfbanan. Personbilen kör i södergående körfält på Norrsundavägen, får sladd, kanar över i norrgående körfält och stannar i diket mot ett staket.

Illustration olycka 1. Trafikverket.

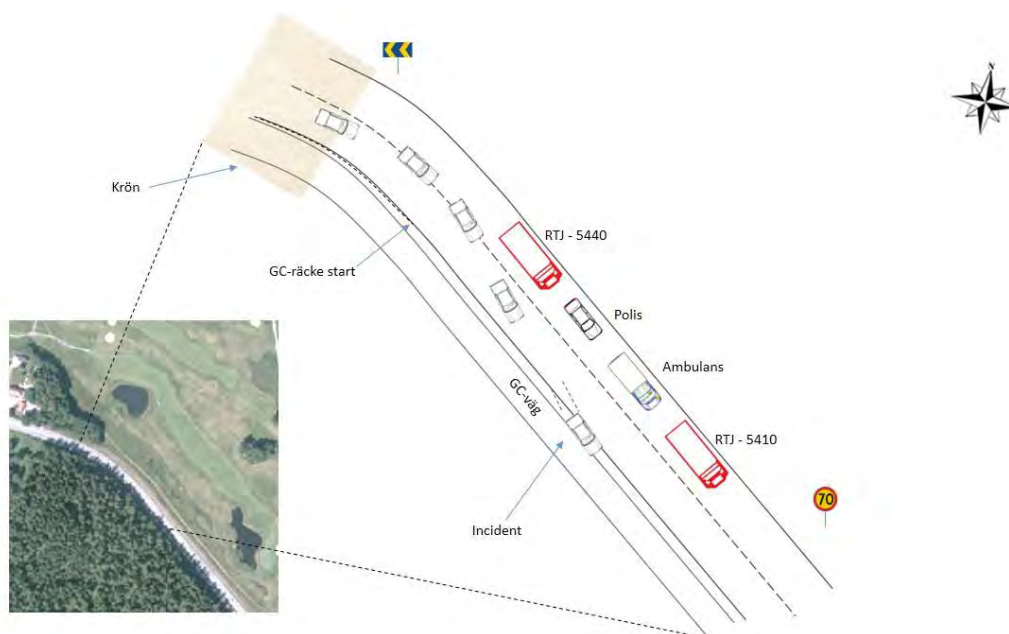
Vid en tidpunkt nära klockan 06:21 observerar brandmannen som är norr om olyckan att en personbil närmar sig norrifrån. Fordonet som kommer i södergående riktning får sladd och kommer över i norrgående körfält.

Bilen får sladd i kurvan, kommer ur sladden strax före brandbil 5440 och är därefter åter tillbaka i södergående körfält.

Illustration incident. Trafikverket.

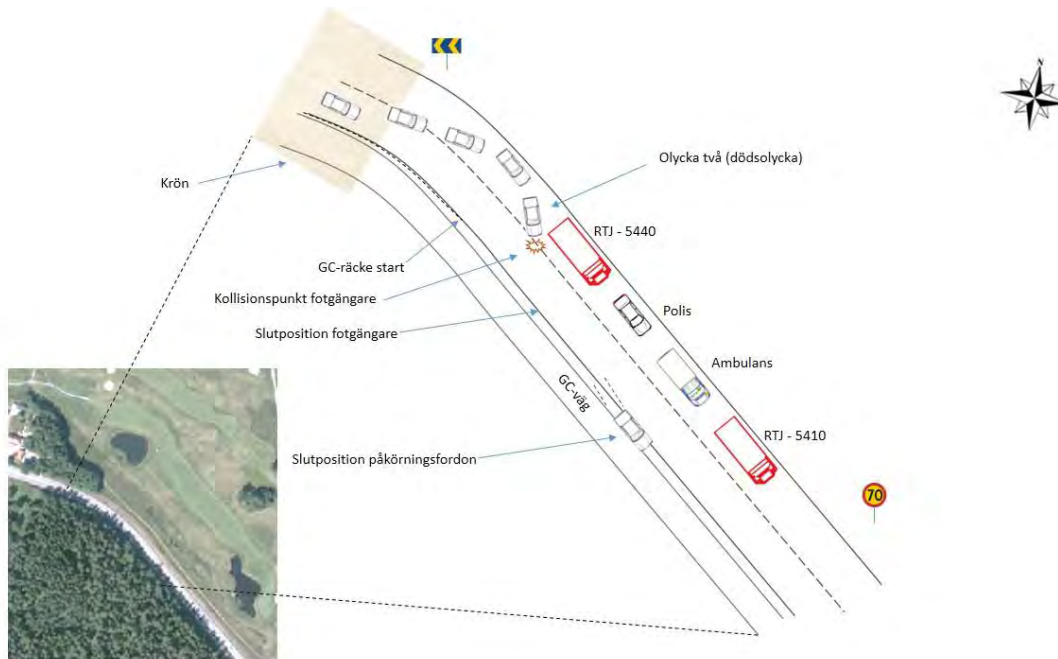
Klockan 06:26. När Chauffören av 5440 gått 50 meter och är i höjd med gång och cykel räcket vid kurvan kommer ännu en personbil i södergående riktning. Denna bil får sladd i kurvan och går i sladden över i norrgående körfält. Den brandman som tidigare jobbat med sjukvård befinner sig mellan ambulansen och 5410 hör sladdljudet från bilen och skriker **"AKTA, BIL"**.

Illustration olycka 2. Trafikverket.

Styrkeledaren flyttas av kollisionen snett över vägbanan och hamnar i diket mellan cykelbanan och södergående körfält. Personbilen stannar i dikeskanten mellan cykelbanan och södergående körfält i höjd med ambulansen.

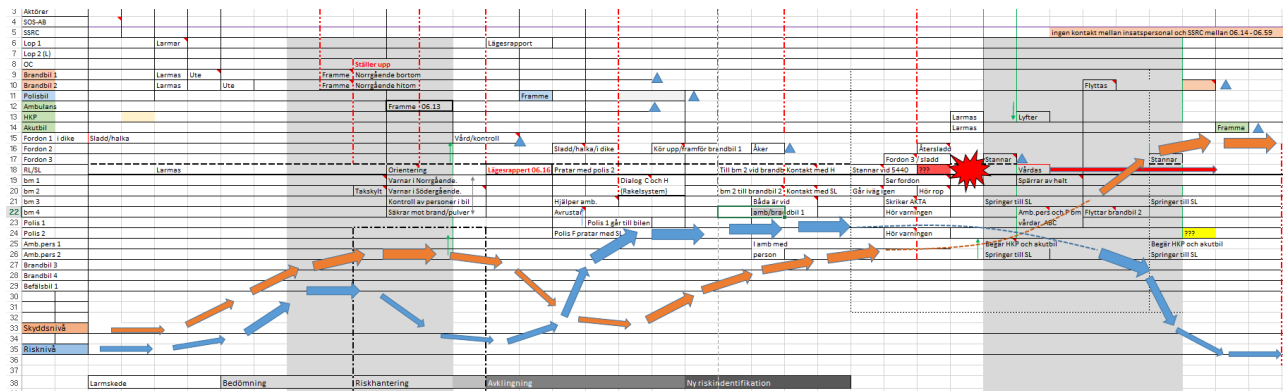
Skydds nivå symboliseras av orangea pilar, Risknivå av blå pilar¹⁷

Under uttryckningen är nivåerna parallella till dess att en delavspärning av vägen och ett skyddsområde är etablerat mellan de båda uttryckningsfordonen. Därefter är skyddsnivån hög och risknivån låg vilket bekräftas av att 4-5 bilar passerar utan missöden.

När incidentfordonet kör in i skadeplatsområdet ökar risknivån drastiskt vilket medför att skyddsnivån sjunker. Barriären i form av varningen och trafikdirigering har nu visat sig vara otillräckliga. Ett nytt beslut tas om att utöka varningsområdet för att höja skyddsnivån.

Efter olyckan utförs en utökning i avstånd samt totalavspärning av hela vägen norr om olyckan samtidigt som en likartad åtgärd sker söder om olyckan. Skyddsnivån blir härmed åter hög och risknivån låg inom skadeplatsområdet.

- Ett upprättat skyddsområde bör utgöra en säker arbetsplats för verksam räddningspersonal i form av fysiska barriärer ex. utryckningsfordon som säkrar arbetsplatsen. Fordon som passera förbi en skadeplats ska inte ha möjlighet att komma in i det skyddsområde där räddningspersonal arbetar.
- Ett skyddsområdes gränser samt risker med att röra sig utanför dessa bör vara uttalad och informerad till samtlig personal på skadeplats.
- För att beträda områden som är utanför ett skyddsområde kan det behövas en ny riskbedömning och att eventuellt nya skyddsåtgärder vidtas.
