Räddningstjänsten
Förebyggande enheten
Pär Liljekvist, Stf Räddningschef
Telefon: 0370-37 79 02 (direkt)

2014-07-11

Olycksförloppsundersökning brand i tvättmaskin Värnamo

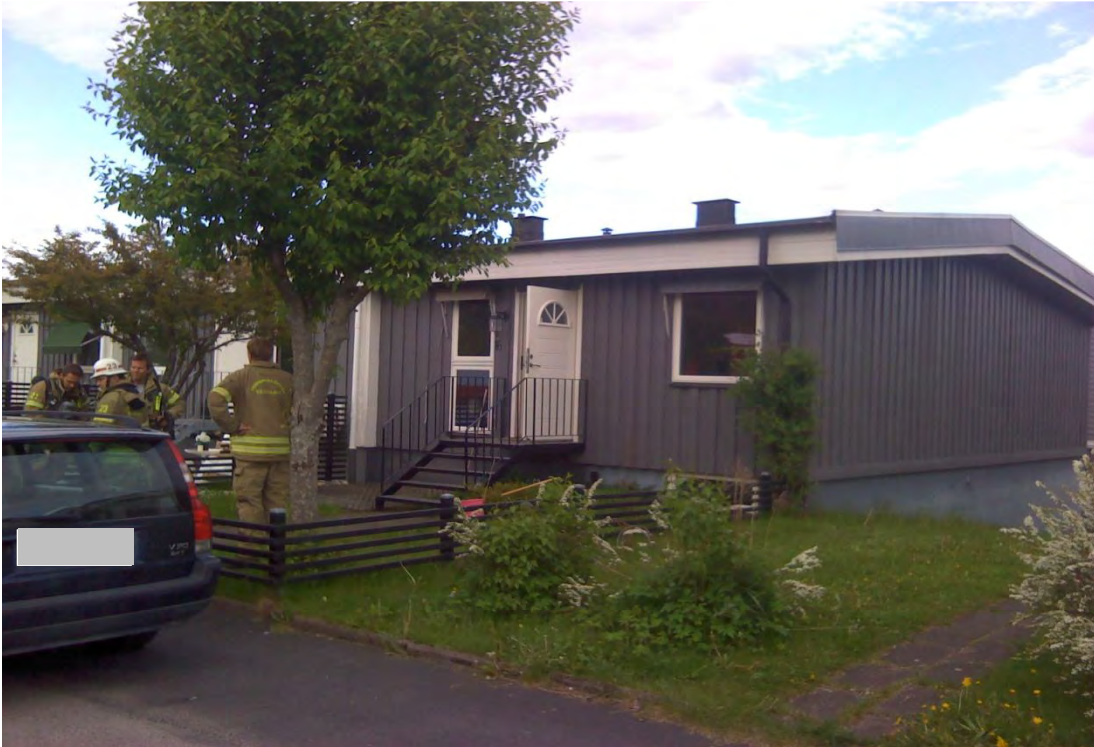
Branden inträffade i en bostad i ett radhus byggt på 1970-talet. I huset finns ett antal lägenheter i souterräng, där bland annat tvättstugan är placerad i bottenvåningen. Det finns ingen åtkomlig vind över lägenheterna. Däremot är det en sammanhängande takkonstruktionen av spontad träpanel över hela byggnaden.

Radhuset sett från gatusidan

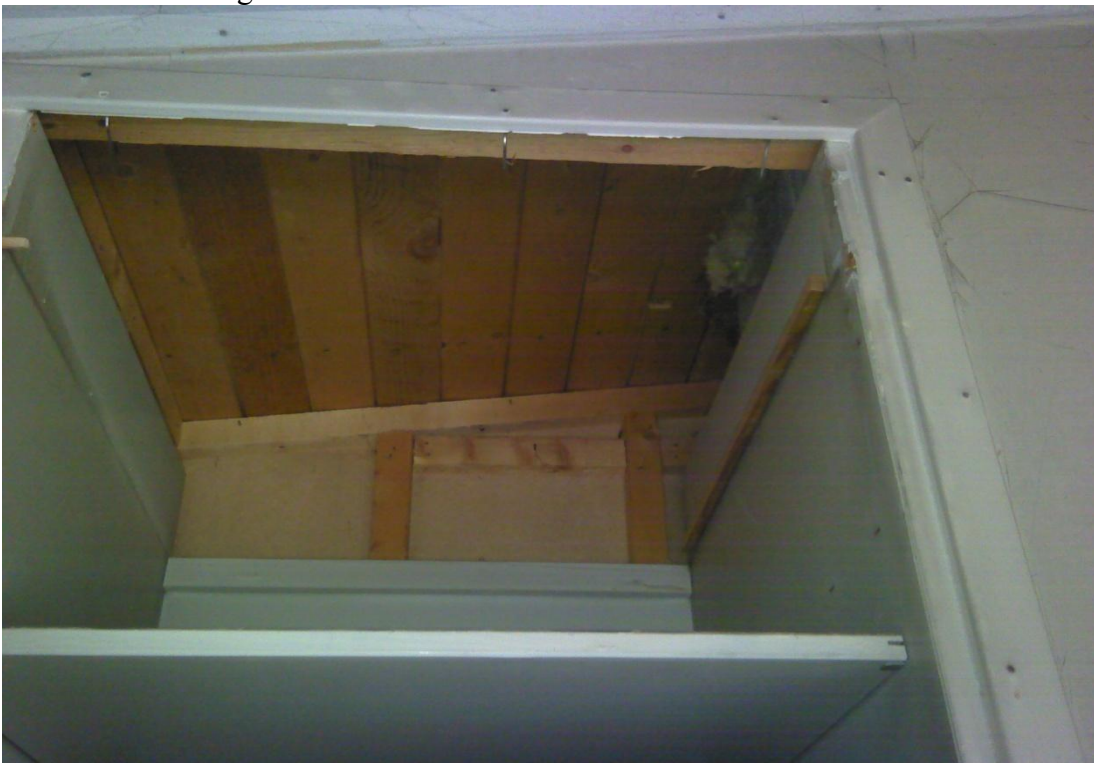
Takkonstruktionen sedd från en garderob

- Brandvarnare är ypperliga för att rädda de liv som finns i en byggnad när branden bryter ut. Men, finns det ingen människa i eller intill byggnaden att reagera när brandvarnaren larmar så gör den ingen nytta.
- Det är viktigt att bryta strömmen till elförbrukare så nära säkringarna som möjligt när de inte används.
- Med hänsyn till att det finns så många olika typer av vinds- och takkonstruktioner på radhus, bör räddningstjänsten Värnamo kommun inventera och dokumentera i någon form av insatsplanering hur dessa konstruktioner lösts på olika hus.

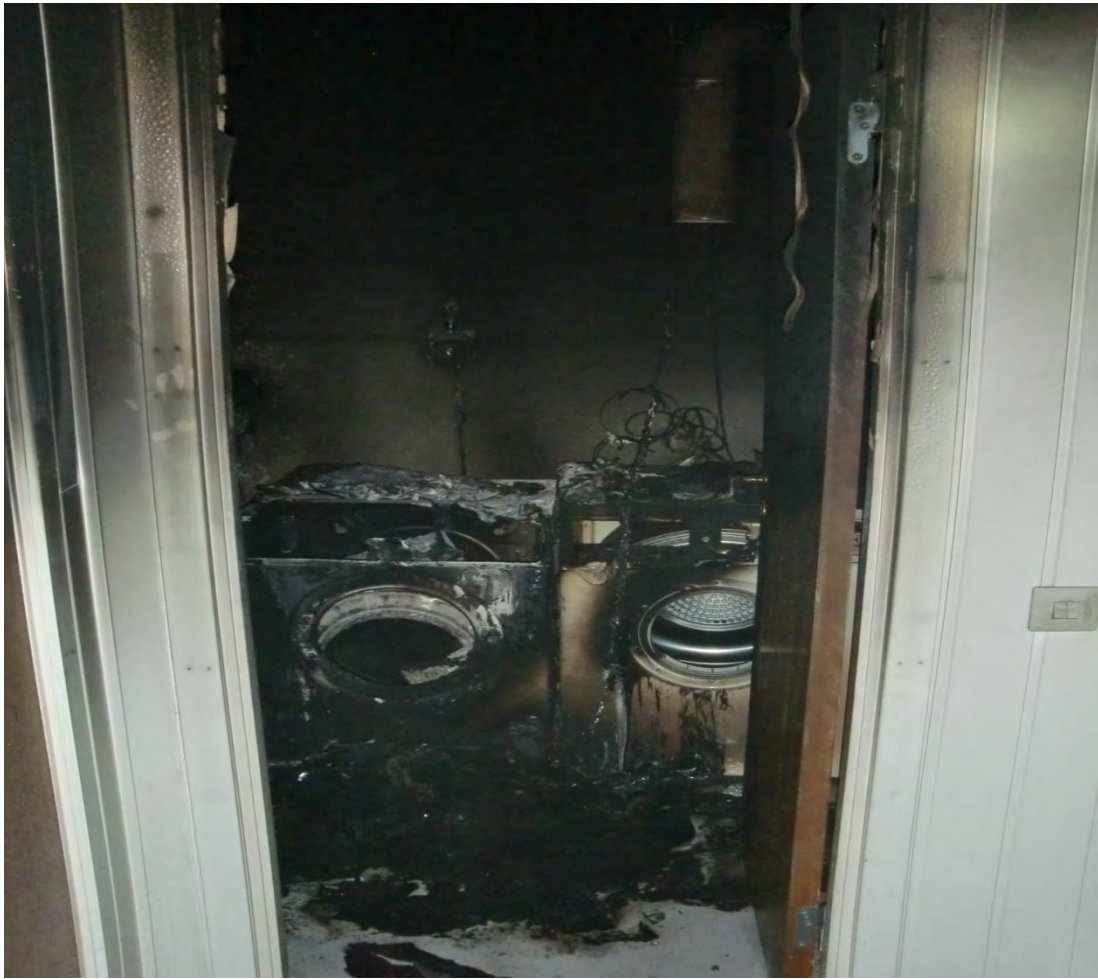
På nedre våningen finns även där kraftiga rökskador. I hallen utanför tvättstugan finns även brandskador cirka en halv meter ner från taket. Dörren till tvättstugan har stått öppen under brandförloppet. I tvättstugan med måtten 1,5 meter gånger 2,5 meter finns brandskador cirka 1,5 meter ner från taket.

I tvättstugan finns från höger en torktumlare, en tvättmaskin och en vattenho. På golvet finns det rester av kläder som brunnit. Det hänger några kläder på några vattenrör.

Tvättmaskinen av fabrikat Bosch är helt urbränd invändigt, viket innebär bland annat reglage, plaströr mm är helt förstört. Torktummlaren är brandpåverkad utvändigt på den sida som vetter mot tvättmaskinen. Rester av dels en avluftningsslang från torktummlaren och dels av en tvättmedelsflaska finns uppe på torktummlaren.

Tvättstugan med torktumlaren till höger

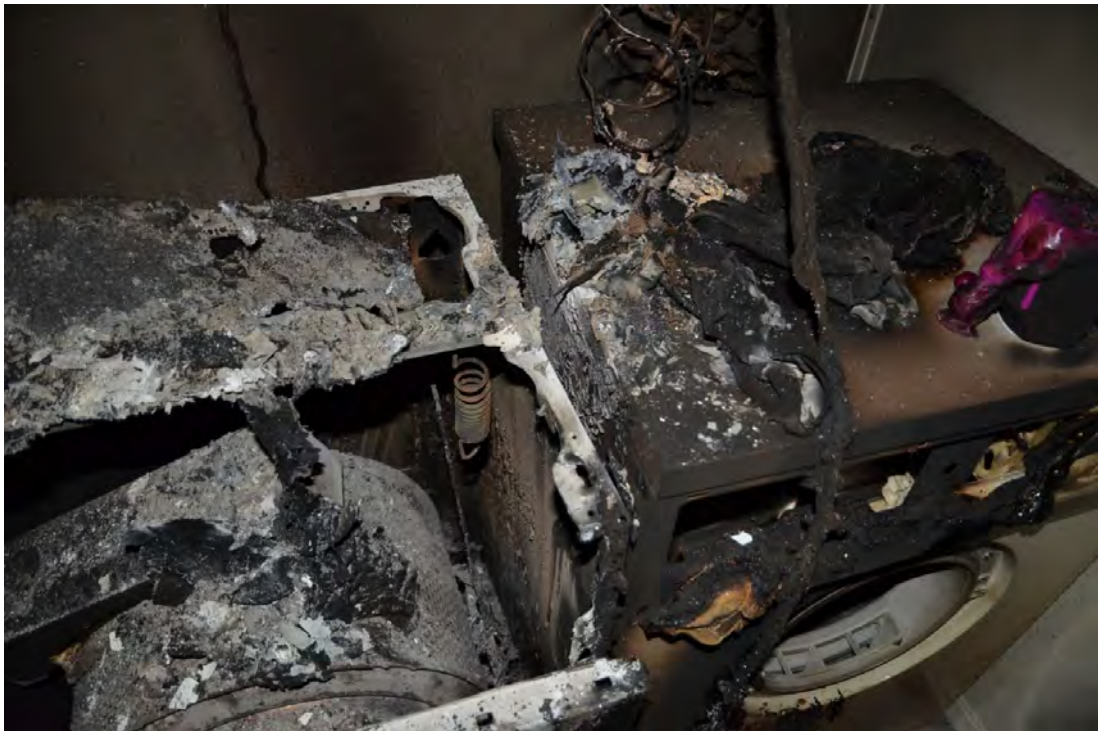
Tvättmaskinen har varit ansluten, både vad gäller vatten och el. Huvudbrytaren till maskinen har varit påslagen, maskinen har inte varit i gång och det är osäkert om den varit påslagen. I tvättmaskinen återfinns tvättrumman som fallit ner på golvet, ett hårt bränt kretskort samt värmeelementet till maskinen. Kretskortet återfinns i främre vänstra delen av maskinen och kan ha härhört till maskinens reglage. Värmeelementet återfinns i bakre delen av maskinen. På någon punkt på elementet finns tecken som kan tyda på viss värmeanlöpning. Inga ytterligare igenkänningstecken såsom maskinens typbeteckning eller liknande har gått att återfinna.

Utifrån brandbilden kan man konstatera att tvättmaskinen är primärbrandplats. Man kan också konstatera utifrån brandbilden att branden varit som intensivast i bakre delen av maskinen. Härur kan man inte utesluta att värmeelementet deltagit i det tidiga brandförloppet. Om detta berott på kortslutning i elementet, att det inte funnits vatten att kyla elementet eller något annat står inte att finna.

Däremot kan utredaren konstatera att huvudbrytaren till maskinen varit påslagen, vilket inneburit att det funnits ström ”en bit in i maskinen”. Hade brytaren varit frånslagen, så hade troligtvis branden inte uppstått.

Höger bakre del av tvättmaskinen med de kraftigaste brandskadorna
