Olycksundersökning brand i industri, Skillingaryd

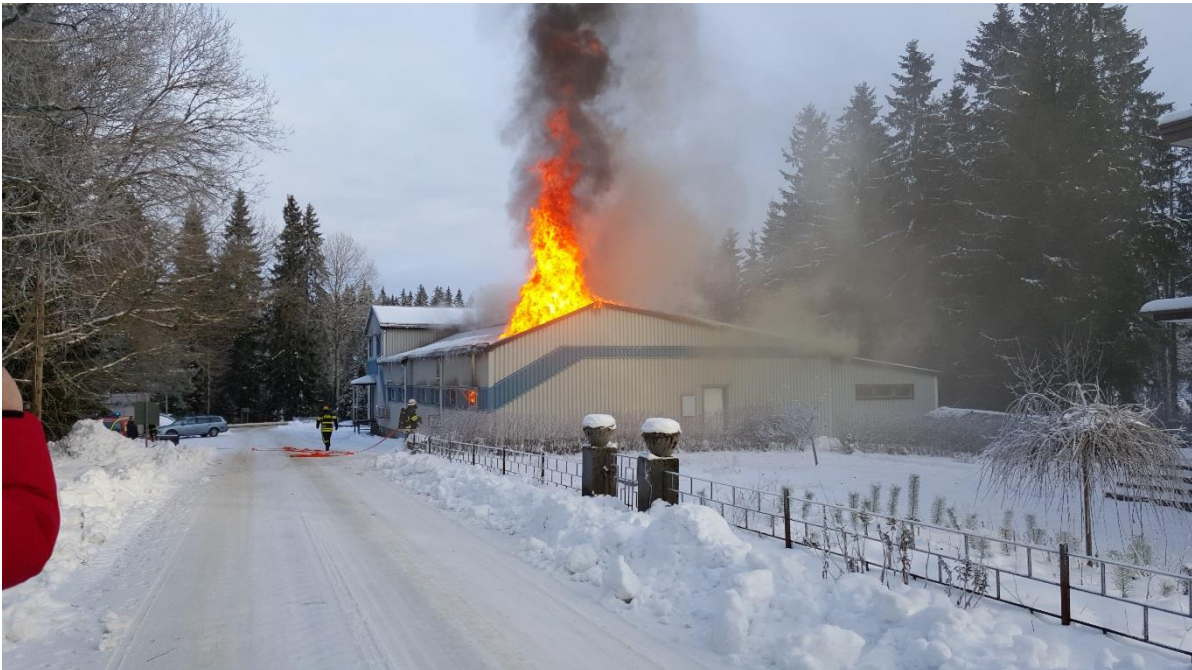
När Styrkeledaren/FIP:en från Skillingaryd kommer fram som första enhet brinner det genom taket i den sydvästra delen av den södra envåningsbyggnaden. Styrkeledaren/FIP:en från Skillingaryd lämnar lägesrapporten ”brand genom taket, utlarmade resurser är tillräckliga”.

Brandbild vid första enhetens framkomst

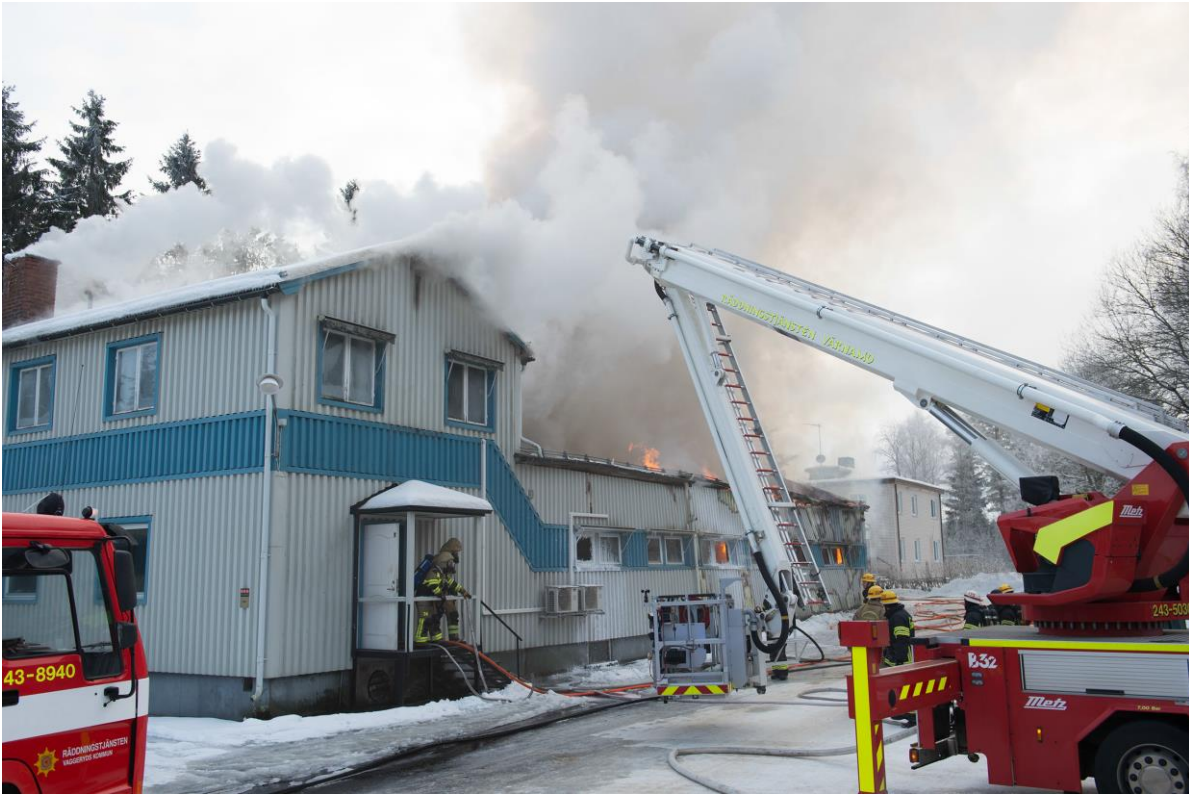
När väl höjdenheten ställs upp placeras den något snett i förhållande till byggnaden och med aktern mot tvåvåningsdelen.

Bild som visar höjdenhetens slutliga placering

Vid intervjuerna framkommer det att räddningsledningen ger olika inriktningar på var och hur höjdenheten ska placeras. Detta medför att den inte placeras på den plats som gjorts iordning för den, utan man får flytta utrustning för göra plats för den. Till detta kommer Värnamos personals ovilja att riskera att fordonet skadas av branden. Allt detta gör att det tar tid att rigga höjdenheten. Genom att höjdenheten inte kommer där den är tänkt, får den inte heller full funktion vilket inte är bra eftersom den spelar en nyckelroll i att hålla begränsningslinjen.

- Öva uppställning av höjdfordon under krångliga förhållanden och med tidspress.
- Överväga att inventera vilka brandpostnycklar som passar i vilken kommun och därefter komplettera vissa enheter.

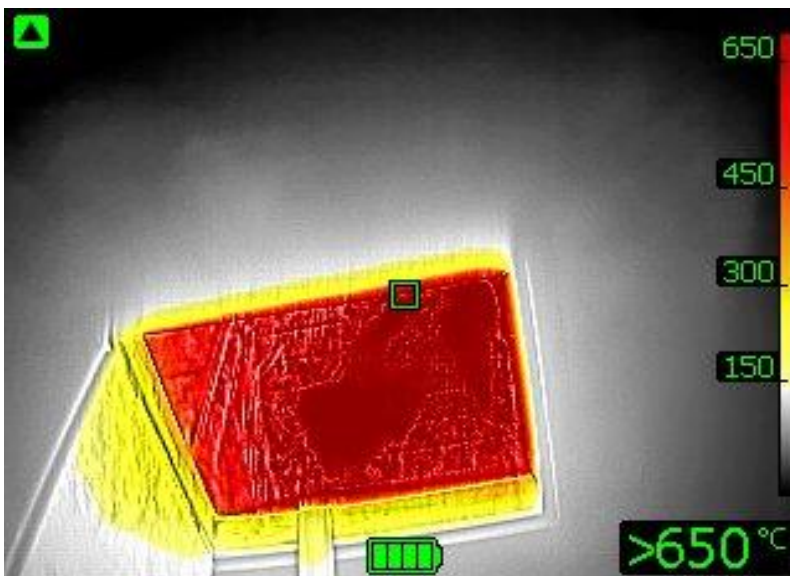
I väntan på sin nye kollega kryper brandmannen runt på vinden mellan takstolarna och söker av med hjälp av värmekameran. Brandmannen ser att det är mycket varmt i den delen av vinden som vetter mot den brinnande envåningsdelen och sprutar vatten för att kyla värmen. Även detta försöker brandmannen förmedla ut utan att få svar. Inte heller denna information kommer räddningsledningen till del. I detta skede tar vattnet slut samtidigt som brandmannen både ser i värmekameran och känner att det blir varmt och börjar ta sig ut. Efter att ha tagit sig ner genom vindsluckan tar brandmannen en bild med värmekameran upp genom luckan. Strax efter brinner det ut genom luckan.

Värmekamerabild tagen upp genom vindsluckan.

Den händelse som skedde på vinden är mycket allvarlig och visar på behovet av att räddningsledningen regelbundet måste göra nya riskbedömningar allteftersom insatsen fortskrider. Den skyddsnivå som valdes var helt rätt när den valdes. Dock måste man ha i åtanke att skyddsnivån rökdykning inte enbart gäller brandmännens klädsel, utan med den

- Diskutera händelsen på vinden.
- Ta fram plan för luftförsörjning till Värnamo och göra den känd i länet.
- Överväga att införa hjälmkamera på befäl vid insats.

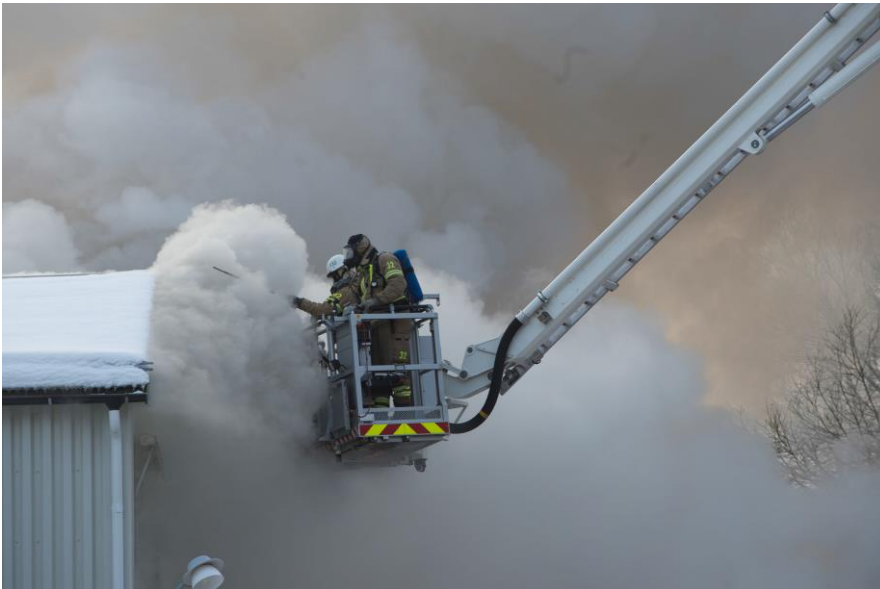
Senare får brandmännen i höjdenheten uppgift att sätta dimspik i väggen mot tvåvåningsdelens vind vid ett ventilationsgaller samt börja ta bort plåtar på väggen med hjälp av Jönköpings verktyg.

Under arbetet väller det ut rök genom ventilen på vinden och från taket.

Det fortsatta arbetet från höjdenheten

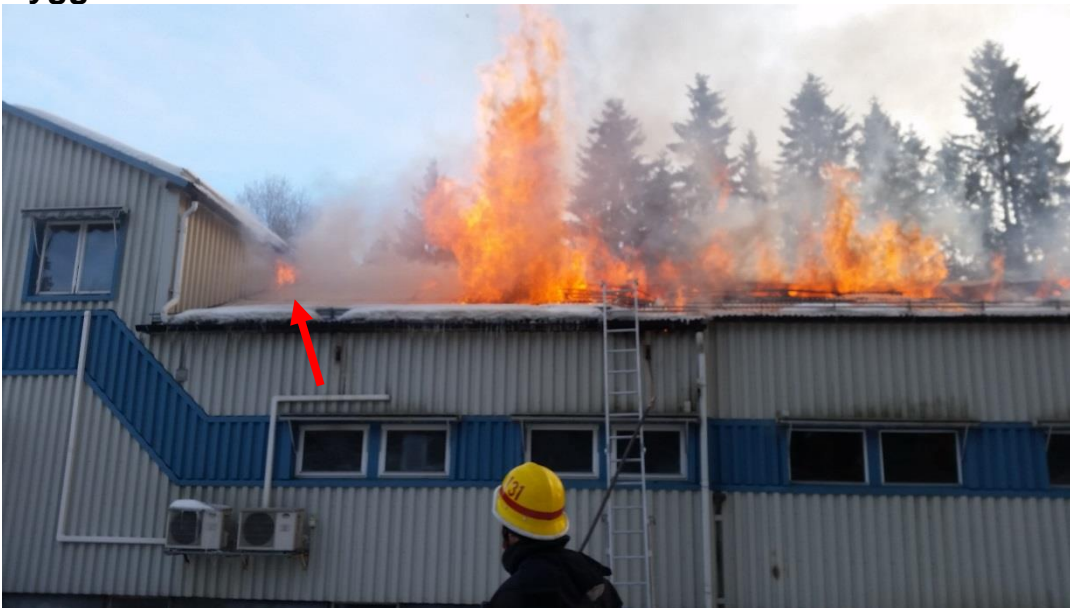
Bild visande branden i envåningsdelens vind. Observera flamman invid tvåvåningsdelens vägg

Ett av de stora räddningsproblemen var byggnadskonstruktionen. Den byggnad som utifrån såg ut att vara en plåtkonstruktion med obrännbart bärverk, visade sig vara en på- och ombyggd äldre träbyggnad. I en sådan byggnad finns det dåliga eller ens några möjligheter att få till säkra brandbegränsningslinjer.

Mycket tyder på att branden spreds inledningsvis via vinden på envåningsdelen för att sedan sprida sig i tvåvåningsdelens yttervägg via luftspalt mellan den gamla ytterväggen av trä och den nya plåtbeklädnaden. Därefter spreds branden till tvåvåningsdelens vind.

- Öva befäl i lägesrapportering.
- Komplettera befintligt utbildningspaket i byggnadstekniskt brandskydd för befäl med kunskap om äldre byggnationer.
- Öva befäl i att planera en räddningsinsats på ett gemensamt och strukturerat sätt. Exempelvis nyttjas den så kallade sjustegsmetoden. Här i bör även ingå diskussion om uppdrag och mandat för en sektorschef.
