OLYCKSUNDERSÖKNING

Räddningstjänsten Öland

Olyckstyp: Utsläpp farligt ämne (klorgas)
Adress: Sandgatan 27, 387 31 Borgholm
Datum för olyckan: 2016-08-19

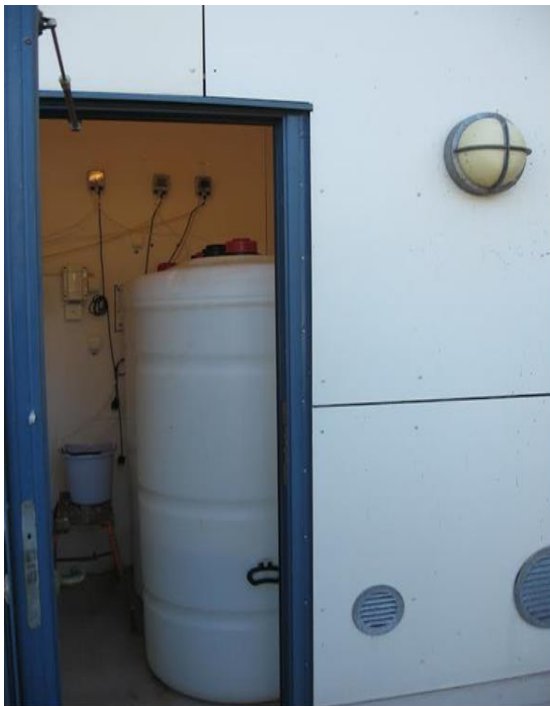
Föraren ber den anställde att låsa upp dörren till saltsyrorummet. Därefter påbörjas fyllning av hypokloritlösningen direkt ner i saltsyratanken. Följden av detta blev en kraftig utveckling av klorgas varpå föraren och den anställde fick backa ut ur tankrummet och stänga dörren. Fram till dess hade ett moln med klorgas kommit ut i det fria.

Felaktig fyllning av hypokloritlösning i saltsyratank, vilket ledde till en okontrollerad bildning av klorgas.

Bild 2. Rummet där tanken med saltsyra stod.

- Tankar för olika ämnen bör ha olika anslutningar för att undvika att en slang från tankbil ansluts till tank med en annan kemikalie.

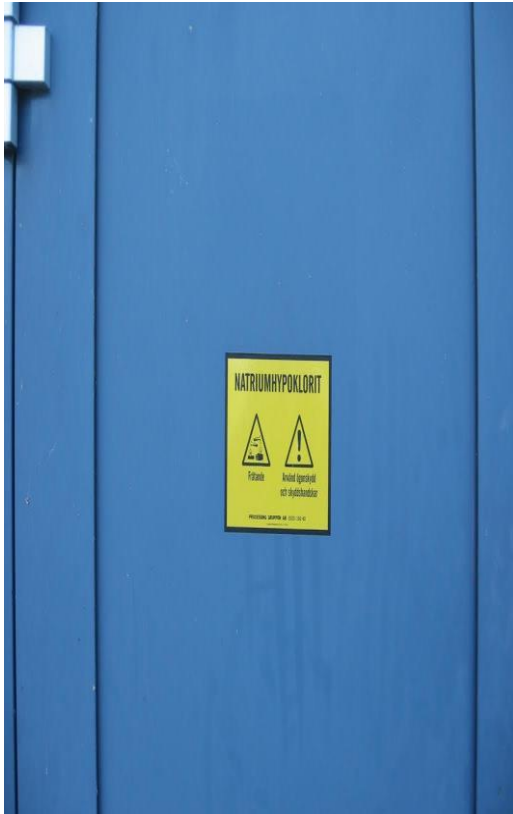
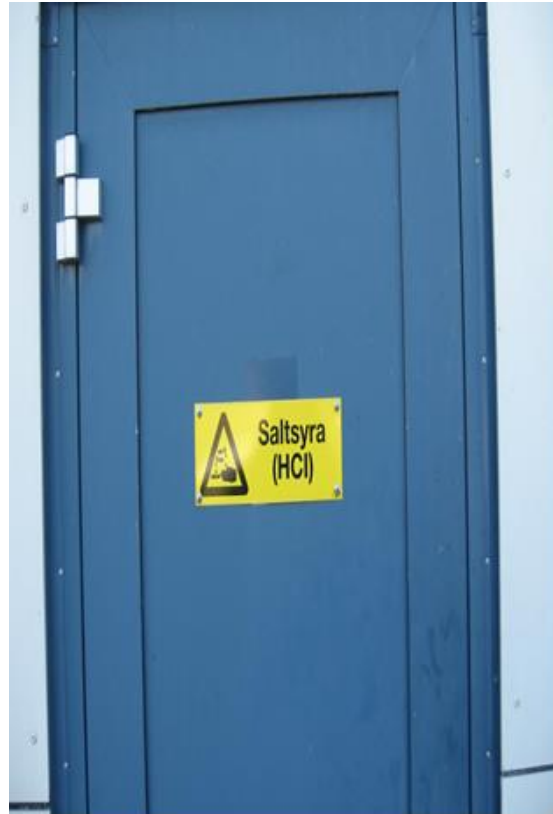
- Föraren var inte tillräckligt insatt i vilka rutiner/instruktioner som gällde för den aktuella anläggningen.
- Föraren har av oklar anledning (stress, bristande uppmärksamhet, bristande kunskap om de aktuella ämnena?) inte reagerat på att det stod "Saltsyra" på dörren till tankrummet trots att det var hypoklorit som skulle fyllas.
- Personalen som låste upp dörren till tankrummet var inte insatt i reningsanläggningen och normala fyllningsrutiner.
- Friskluftintaget till ventilationsanläggningen satt i nära anslutning till tankrummen.

Bild 3. Dörrarna till respektive tankrum, med märkning.

- Det bör endast vara personer som är väl insatta i reningsanläggningen, hur fyllningen ska gå till samt vilka risker som finns med kemikalierna som har tillgång till nycklar till tankrummen. I det aktuella fallet hade föraren då behövt hitta "rätt" personal för att kunna komma in i tankrummet. Denna personal hade då haft kunskap och kunnat reagera på att fyllningen skedde i fel tank.

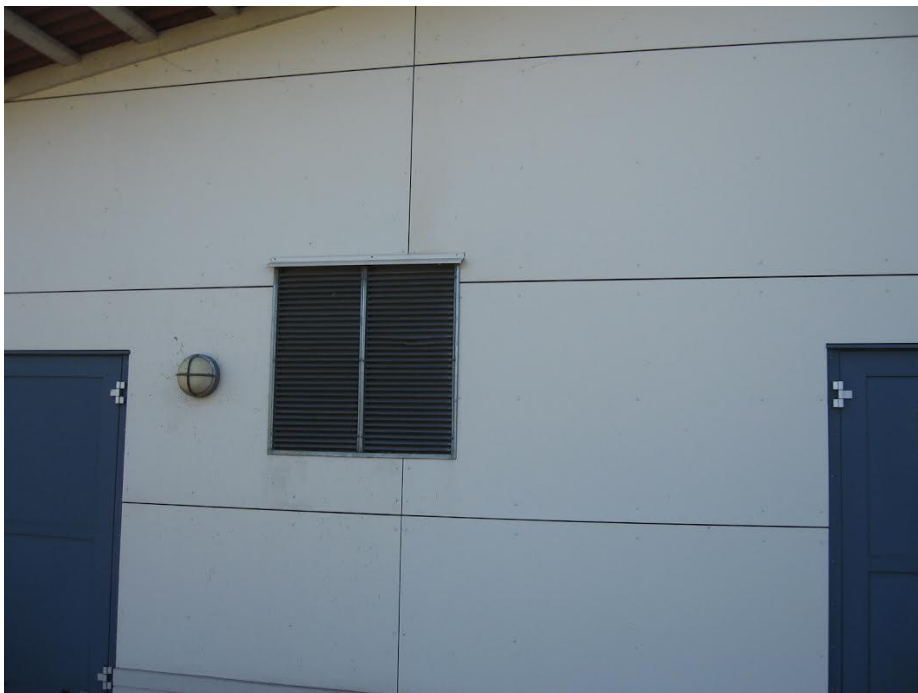
Luftintaget till ventilationen finns i nära anslutning till tankrummen, vilket gjorde att en del av klorgasen som kom ut sögs in i luftintaget. Detta ledde till att klorgasen kom in i ventilationssystemet och därigenom spreds ut i hela badhuset. Totalt fanns ca 30 personer inne i badhuset. Personalen på plats påbörjade en utrymning och fick ut samtliga personer som befunnit sig i badhuset.

Bild 4. Friskluftsintaget till ventilationsanläggningen.

- För att undvika att utsläppt klor kommer in i ventilationssystemet bör friskluftsintaget flyttas. Alternativt kan ett säkerhetssystem installeras med detektorer som reagerar på utsläppt klorgas och stänger av ventilationen.

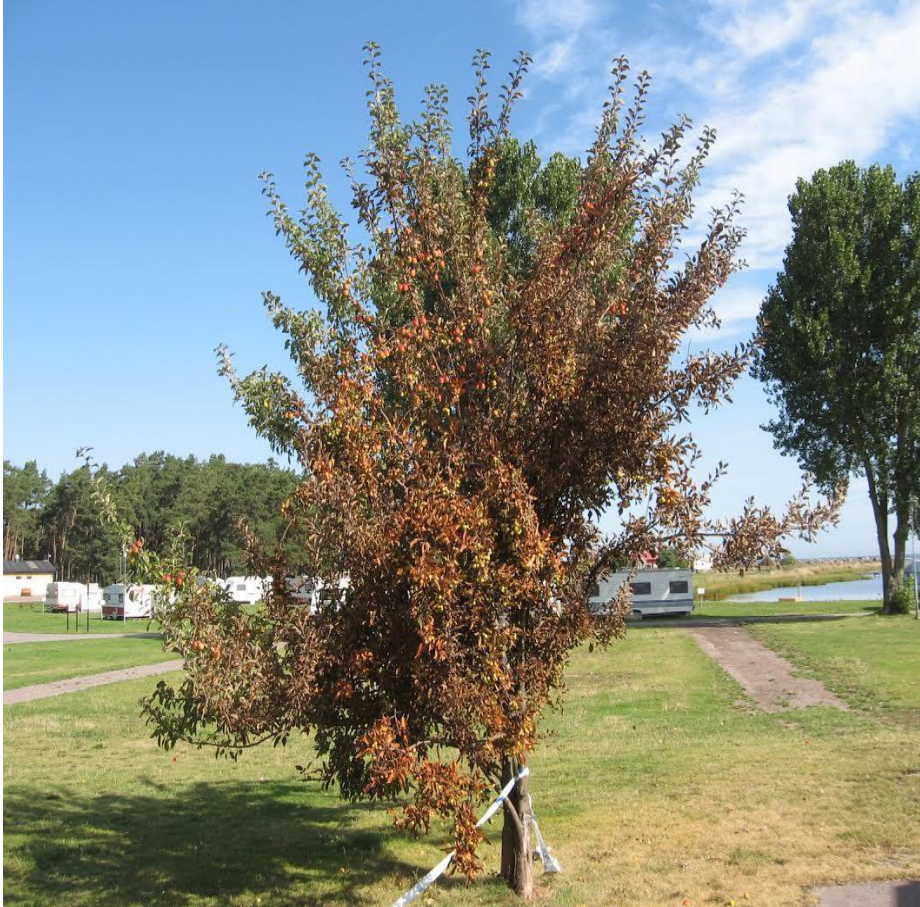
Bild 5. Träd i närheten av tankrummen. Trädet är synligt påverkat av klorgasen.
