Eskilstuna
kommun

KORTEFATTAD INSATSUTVÄRDERING BELLMANSGATAN

Insatsrapport nr.	2016/01228	Larmtid	2016-09-20, 20:03:02
Objektsnamn	Bellmansgatan	Objektsadress	Bellmansgatan
Olyckstyp	Brand i byggnad	Objektstyp	Flerbostadshus
Startutrymme/föremål	Okänt	Brandorsak	Okänd
Omfattning	Hög	Personskador	En omkommen

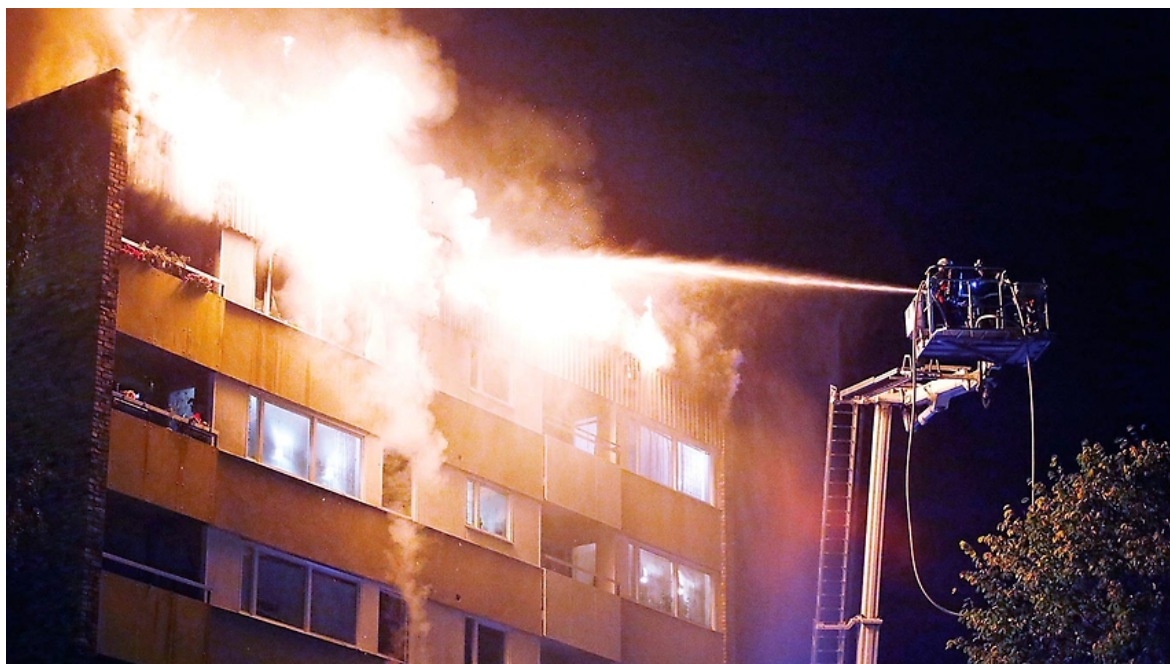
Brandlägenhet totalskadad. Delar av vind svårt brandskadad samt vattenskador.

Bil 1110 först på plats. Kraftig brand från lägenhet på plan sex med lågor som slår upp mot vindskonstruktion.
