Händelse/Diariernr:
511.2015,00611

2015-06-08

OLYCKSUTREDNINGSPROTOKOLL

Brand i lägenhet [redacted] i Gävle

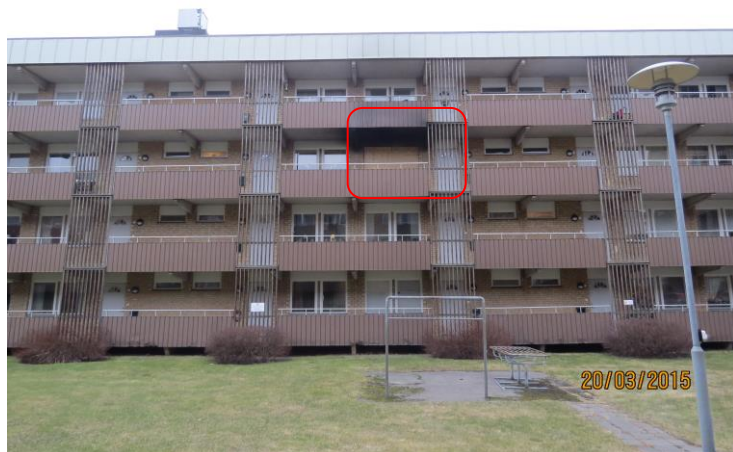
Bild 1. Bilden visar aktuell byggnad med lägenheten inringad.

Den aktuella lägenheten ligger på våning tre (se bild 1) och är en bostad med två rum och ett kök. Flerbostadshuset är uppfört i betong och har fyra våningar. Ingångarna till lägenheterna ligger ute på så kallade loftgångar. Fastigheten har ett trapphus som är separerat från loftgångarna.

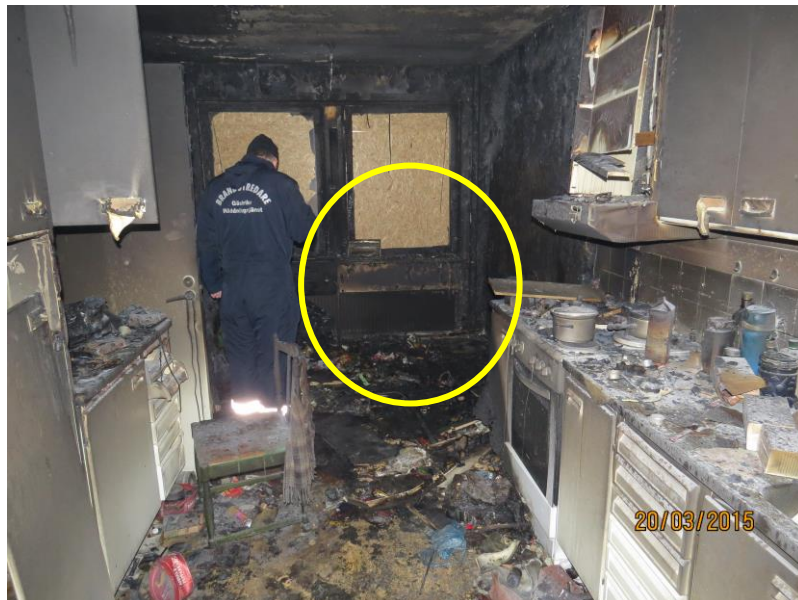
Bild 2. Gula ringen visar det område som bedöms som primärbrandsområde.

Branden har startat i lägenhetens kök i området runt köksbord och fönster (se bild 2). I området fanns ett stort antal ljus och ljusstakar och det har inte kunnat uteslutas att orsak till branden är ett kvarglömt ljus. Det kan inte heller säkerställas att orsaken är ett ljus, då flertalet av ljusen och ljusstakarna låg på golvet och hade flyttats omkring vid släckarbetet. Vid utredningen kunde inte deras ursprungsplats säkerställas. Spår av att innehavaren rökte kunde inte hittas och polisens brandhund markerade inte för brandfarliga vätskor. I primärbrandsområdet hittades även elektrisk utrustning och alla utom en radio kunde uteslutas då de inte var inkopplade. Radion har inte undersökts närmare då den var mycket sönderbränd. En lödkolv fanns i området men var inte ansluten till något eluttag. Det kan ju vara så att den använts under kvällen och eventuella glödrester legat kvar och startat branden. Det mesta som fanns på och omkring köksbordet är rejält sönderbränt och orsaken till detta är att det låg stora mängder av sopor, tidningar och plast med mera på golvet som gett branden stor energi.
