After action review, AAR Duvnäsgratan

2016-10-10
Reviderad 2017-02-08
Dnr: 360-1185/2016

Lägenhetsbrand som utvecklar sig till vindsbrand, lördag 14 maj, 2016.

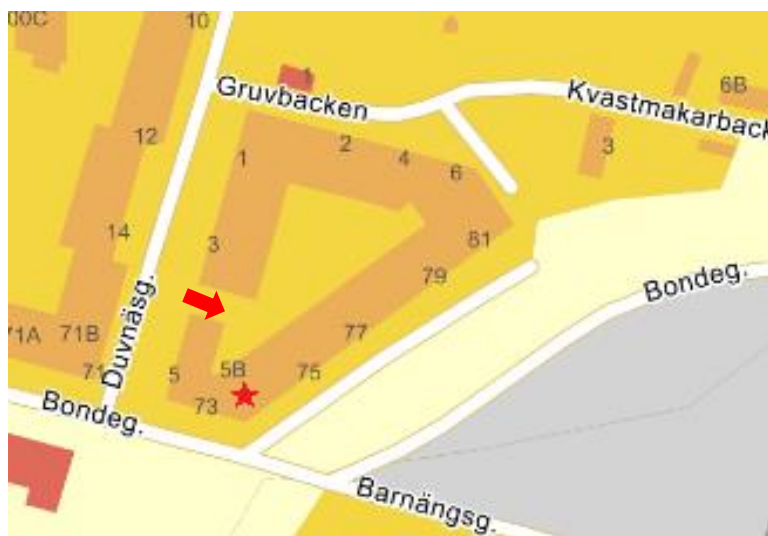
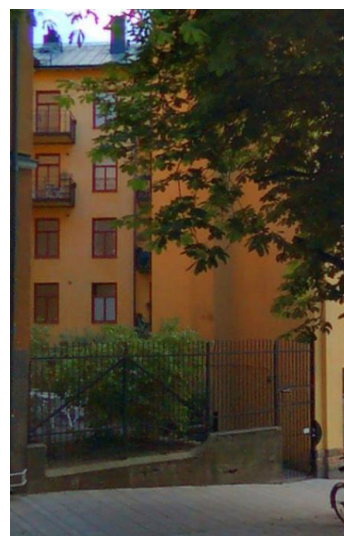
Vid första utlarmningen klockan 09:21 får brandmästaren på Katarina brandstation uppgift om rök från kök och funderar på om det kan vara en så kallad torrkokning. På vägen fram ser de rök på håll och förstår att det rör sig om en utvecklade lägenhetsbrand. Brandstyrkan från Katarina möts upp på plats. De parkerar bilen vid Duvnäsgatan 3, brandmästaren ger en lägesrapport från vindrutan. Rökdykning påbörjas via innergården från trappuppgången på Duvnäsgatan 5B på väg upp möter de flera personer som kommer ner från trappan. Brandmästaren på Katarina ger order om förstärkt baspunkt och går för att göra en orientering runt huset.

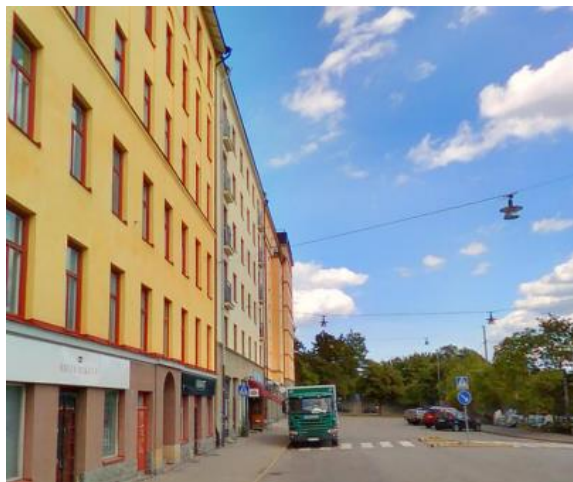
På gatan möter brandmästaren både polis och sjukvård som frågar om utrymning och uppställningsplats. När han rundar hörnet Duvnäsgränd/Bondegatan ser han att lägenhetsbranden har spridit sig till vinden. Katarinas höjdfordon får utrymma personer från grannlägenheten via fönster på Bondegatan vid nummer 73.
