Olycksutredning

- Utökad olycksutredning

Trafikolycka på E16 mellan Storvik och Hofors

2016-09-22

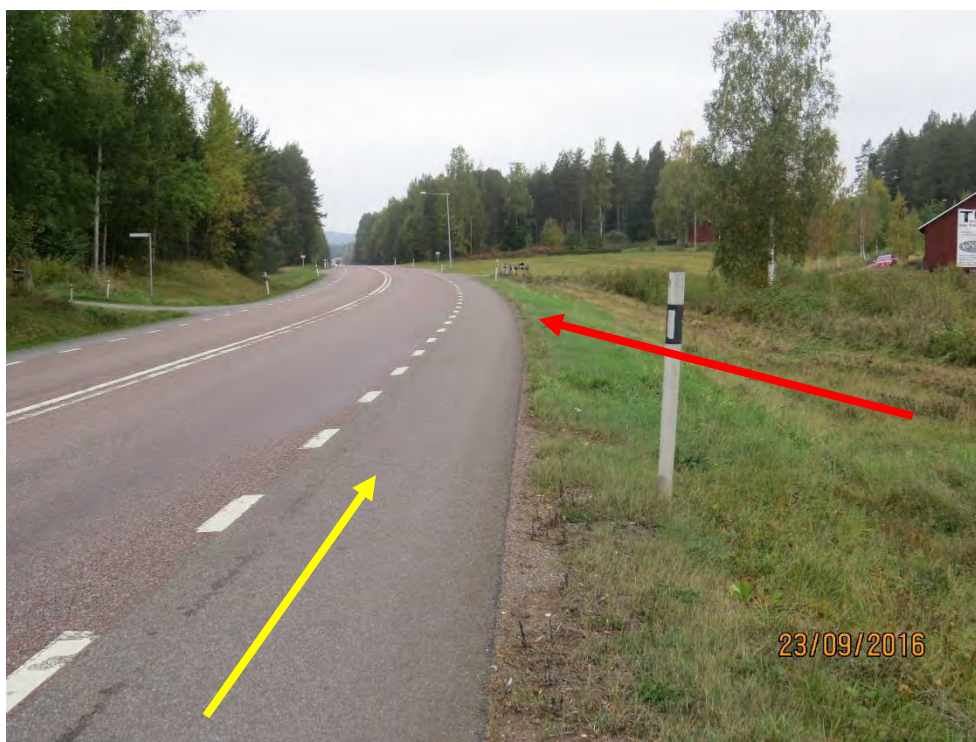
E16 är vid olycksplatsen 2-filig med vägren (se bild 1). Hastigheten är satt till 80 km/h på aktuell vägsträcka. Vägbanan var torr och siktmöjligheterna var bra vid olyckstillfället.

Vägens beläggning är asfalt och det fanns inga hål, ojämnheter eller annat i vägbanan som bedöms haft någon inverkan på olyckan. Vägmarkeringar och reflexstolpar var i gott skick.

Olycksplatsen ligger i en svag vänstersväng från det håll som mc:n kom körande (se bild 1).

BILD 1 visar olycksplatsen där röda pilen visar var mc:n kör av vägen och den gula pilen visar vilket håll mc:n kom ifrån.

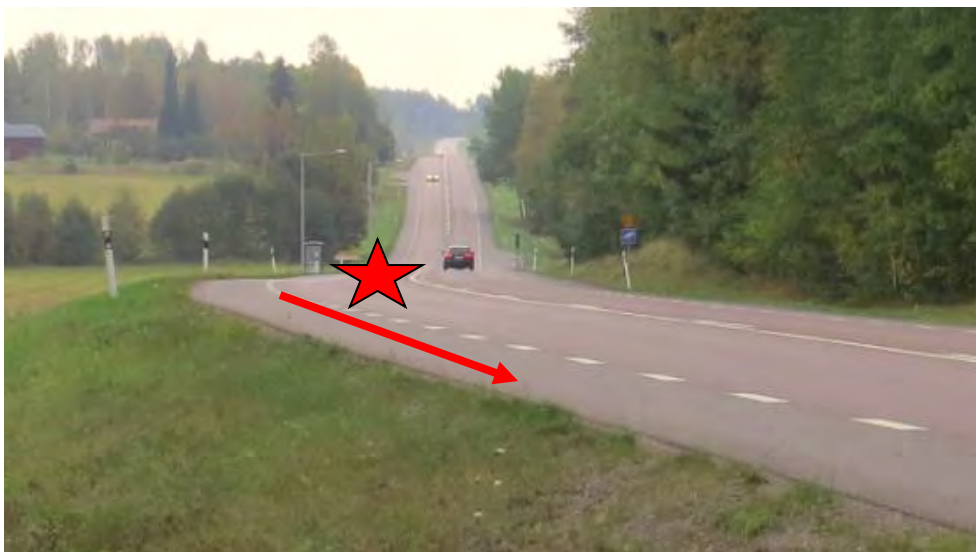
En förare av en motorcykel kör enligt vittnen i mycket hög hastighet E16 västerut mot Hofors. Strax innan avkörningen ska mc:n kört om fordon på höger sida i ingången till vänsterkurvan (se bild 2).

Bild 2: Röda stjärnan visar den plats där omkörningen sker och röda pilen den väg mc:n kör.

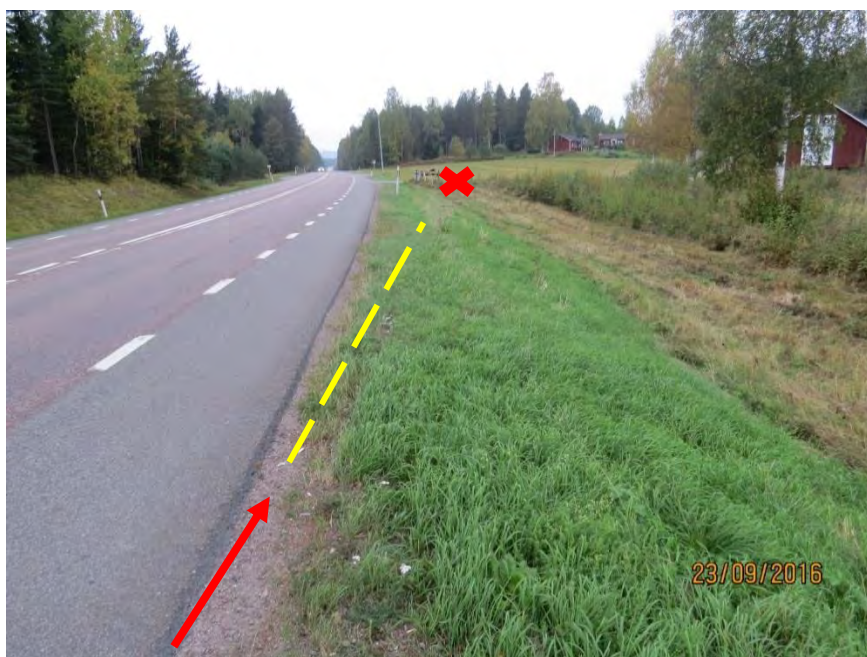
Efter omkörningen lyckas föraren inte hålla kvar motorcykeln på vägen utan kör ned i diket. På en sträcka av ca 25 meter kör han i diket varefter han går omkull och glider ca 25 meter, sedan vidare över avtagsvägen (se bild 3). Vid avtagsvägen drar ekipaget med sig ett postlådeställ.

Bild 3: Röda pilen visar den plats där avåkningen sker och gula streckade linjen den väg som ekipaget tar genom diket innan motorcykeln går omkull och flyger över avfartsvägen som är markerad med ett rött kryss.

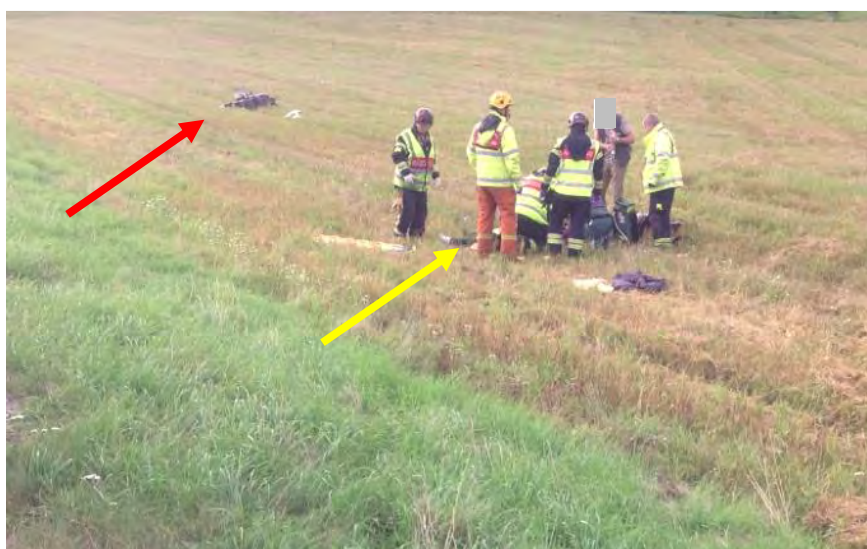
Föraren landar ute på en åker efter en luftfärd på ca 50 meter och motorcykeln ytterligare ca 20 meter längre fram (se bild 4).

Bild 4: Röda pilen visar motorcykelns placering och gula pilen mc-förarens placering.
