Södertörns brandförsvärsförbund

Rapport

**Olycksutredning
Träd över väg, Mörkö
2015-12-04**

Nr: 2016-1.0

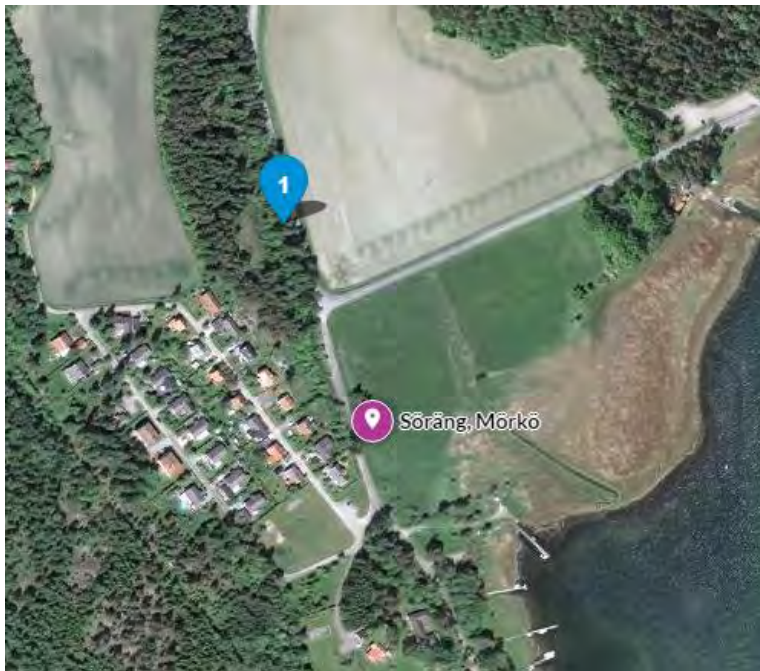
Bild 2: Platsen för olyckan markerad med (1) i bild.

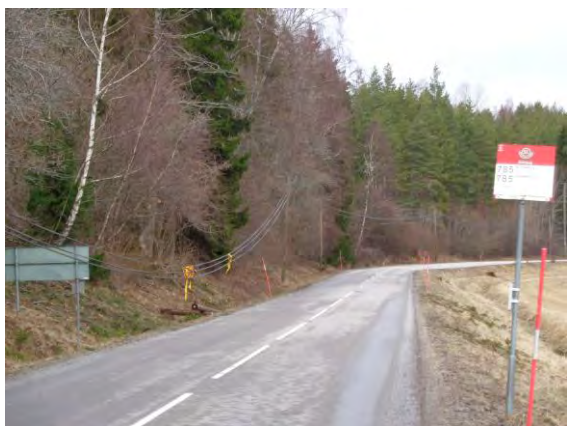
Vägen omgärdas av ett skogsparti på vänster sida och ett öppet fält utmed högra sidan, (bild 3). Den aktuella natten låg såväl gran som ledningsstolpe över vägen vid Järnastyrkans framkomst, (bild 4). Gatubelysning eller någon annan form av stödbelysning saknas helt på den aktuella platsen.

Bild 3: Platsen med utgångsposition från Söräng.

I det skogsparti som i bild tre ligger till vänster om vägen kan man konstatera att stora delar av sluttningen vilar på en berghäll vilket medför att en övervägande del av den vegetation som finns där har ytliga rotsystem.

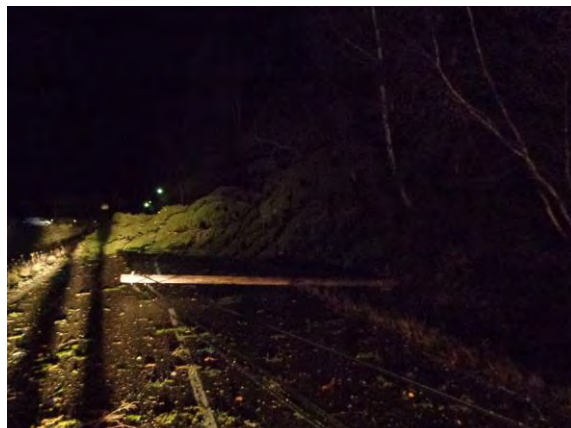
Bild 4. Järnastyrkans position vid framkomst i riktning mot Söräng.

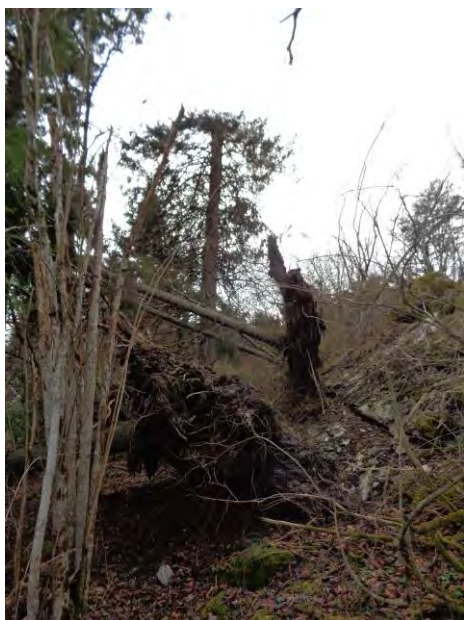
På samma plats som olyckan inträffade påträffades ytterligare tre stycken träd som var rotvälta, (bild 5). I bild fem kan man även i bakgrunden se det träd som av de kraftiga vindstyrkorna gick av och vars topp sedan träffade brandmannen.

Bild 5: Tre rotvälter i samma område.

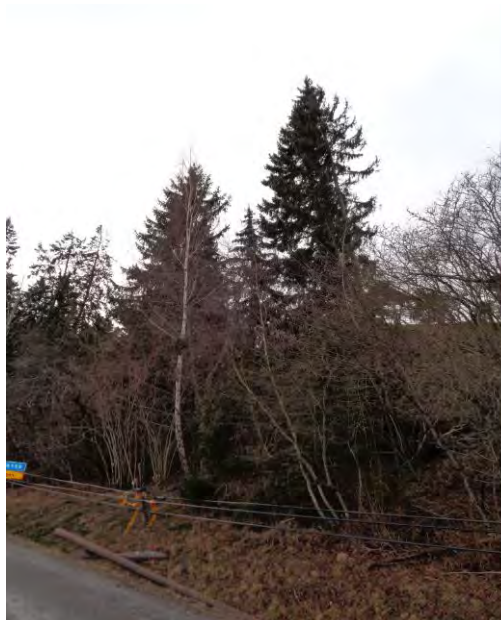
Bild 6: Ytterligare en stor gran riskerar att välta på samma plats

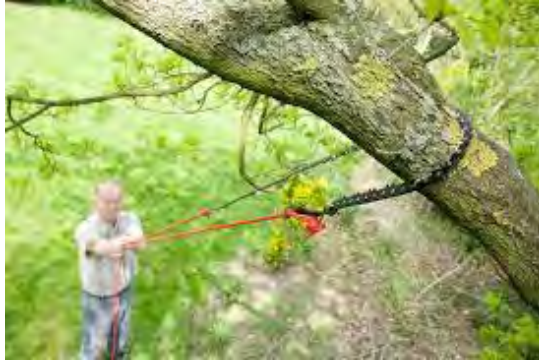
Bild 8: Kastsåg kan hanteras av en eller flera personer

Utredarna anser att en riskbedömning alltid ska genomföras och att det är befälens ansvar att se till att det blir genomfört. Då högsta befäl på plats har det övergripande ansvaret för arbetsmiljön, innebär det också uppgiften att stämma av risker och tänkt arbetsmetod med personalen. Samtidigt har även övrig personal på platsen ett ansvar i att rapportera de risker de ser och det resursbehov de har bakåt i befälsleden. Det garanterar naturligtvis inte att det aldrig kan inträffa en olycka men det minskar sannolikt risken för ett tillbud även om befälen själva inte har utbildning i det moment som ska utföras. Genom att ställa frågor kring utförandet kan man ändå få en bild av om det verkar rimligt eller om det är helt uppåt väggarna. Finns det osäkerhetsfaktorer är det befälet som beslutar om ytterligare experthjälp ska tillkallas eller om en annan metod ska tillämpas. Som utredarna har varit inne på i ett tidigare avsnitt bör en mall för riskbedömning arbetas fram för att ge tips och förslag på vad som ska observeras och bedömas. Ytterligare ett hjälpmedel som möjligen hade medfört att tillbudet med den sågande brandmannen hade kunnat undvikas, är en s.k. kastsåg (bild 8). Med en kastsåg kan en till två personer som ska såga placera sig på tryggt avstånd från riskområdet och därmed undvika eventuella kast, slag eller fallande delar.

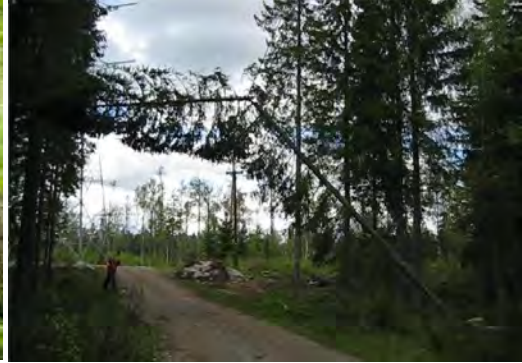
Bild 9: Kastsågen ger åtkomst till svåra ställen och situationer.
