OLYCKSUNDERSÖKNING

Räddningstjänsten Öland

Olycksundersökning Nivå 2

Olyckstyp: Brand i byggnad, villa.
Adress: XXXXXXXXXX
Datum för olyckan: 2016-11-30

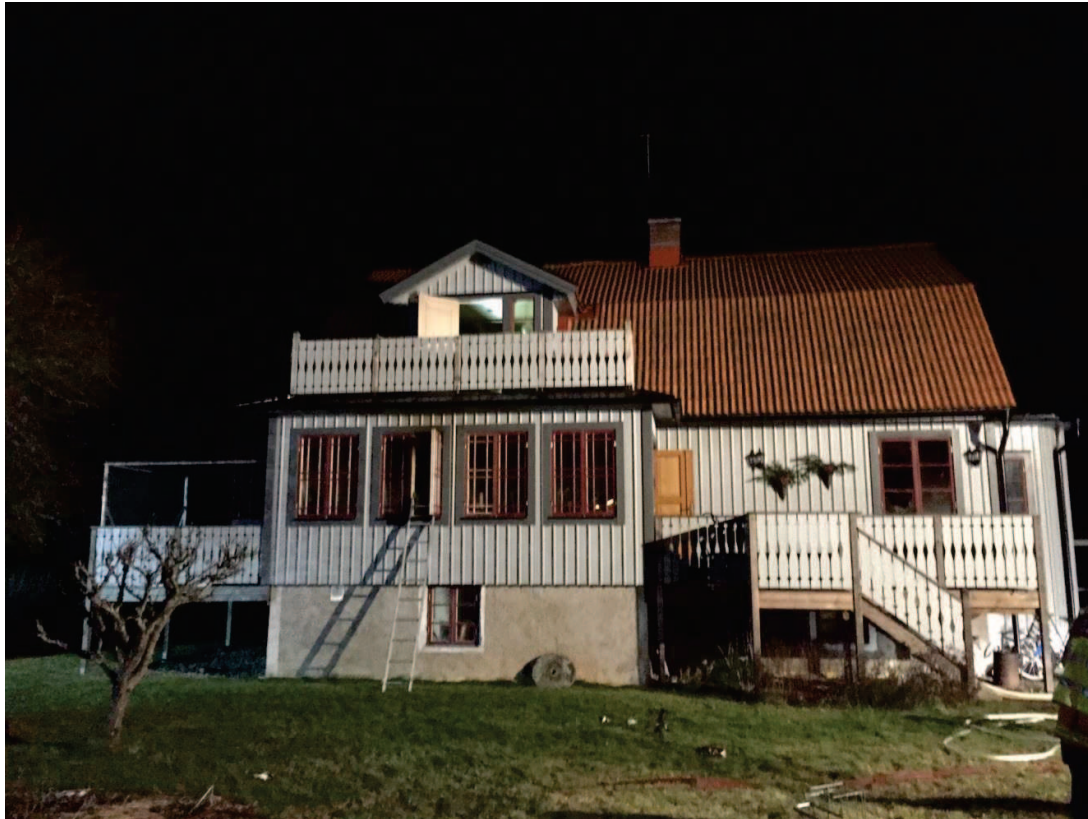
Bild 1. Byggnaden strax efter ankomst.

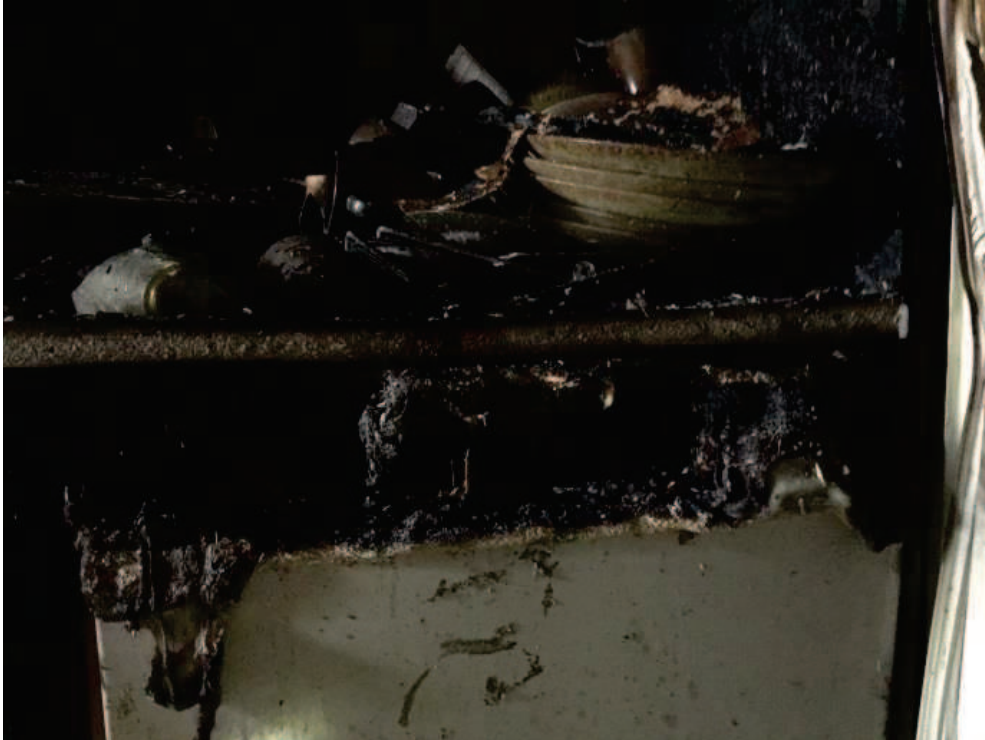
En teori är att branden börjat i diskmaskinen för att sedan sprida sig vidare. I samtal med fastighetsägaren under olyckskvällen kunde han berätta att maskinen använts på morgonen och strömmen på panelen blivit avslagen. Även om strömmen är bruten på panelen så ligger full spänning på fram till på/av knappen. På bild 2 syns att hela kontrollpanelen är nedsmält. På bild 3 & 4 kan ses en del av hur branden gått vidare och påverkat kyl- och frys som står bredvid och intilliggande inredning. I denna del av köket är inredningen som mest "kolat", bild 5. Vid rundvandring i huset dagen efter konstaterades att nästan samtliga säkringar utlöst, bild 6, dock inte jordfelsbrytaren. Att jordfelsbrytaren inte löst ut kan bero på:

Bild 2. Kontrollpanel diskmaskin

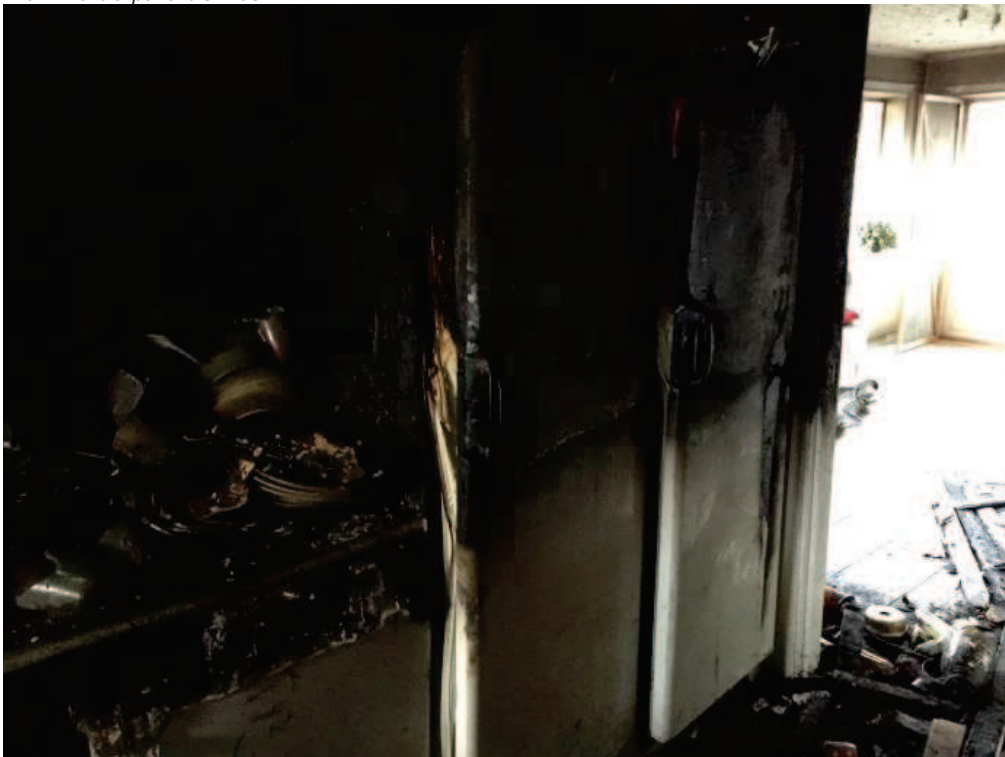
Bild 3. Kyl- frys intill diskmaskin.

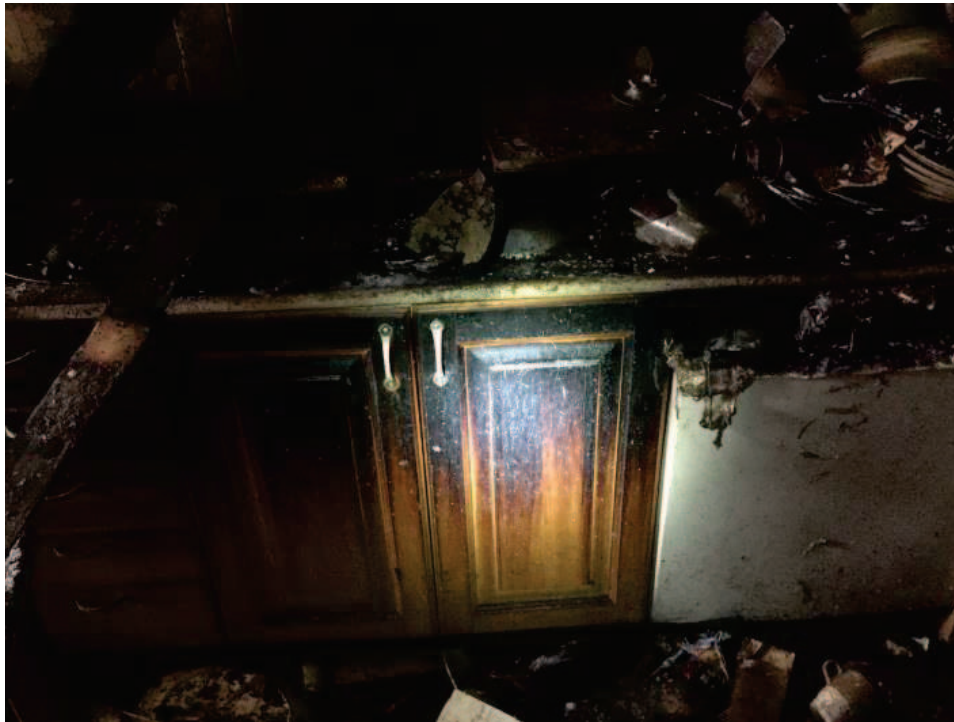
Bild 4. Köksinredning intill diskmaskin.

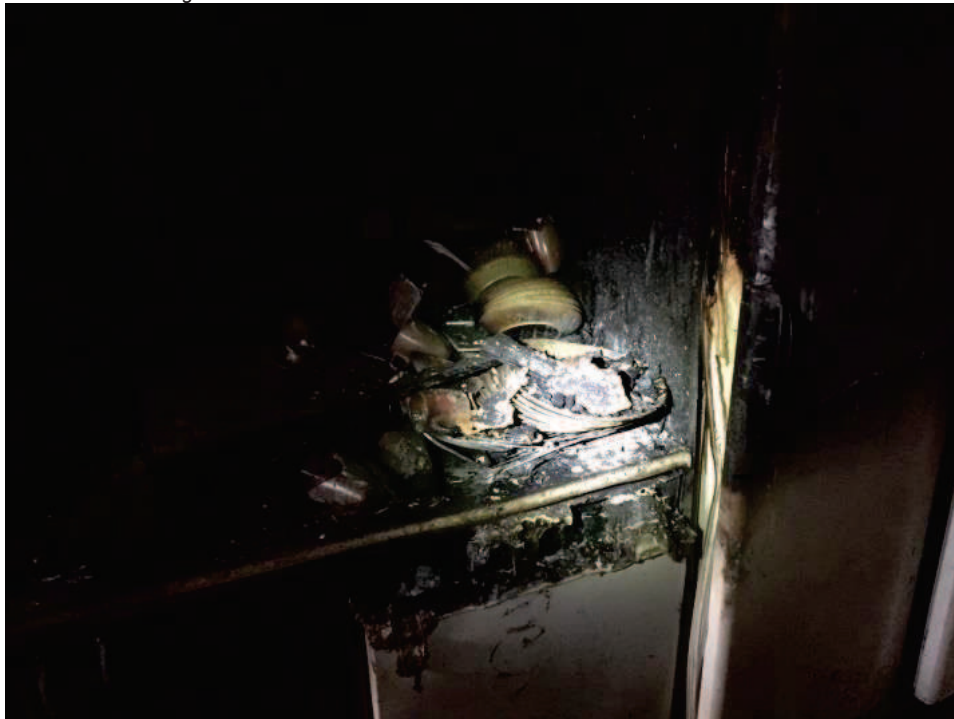
Bild 5. Kraftig förkolning.

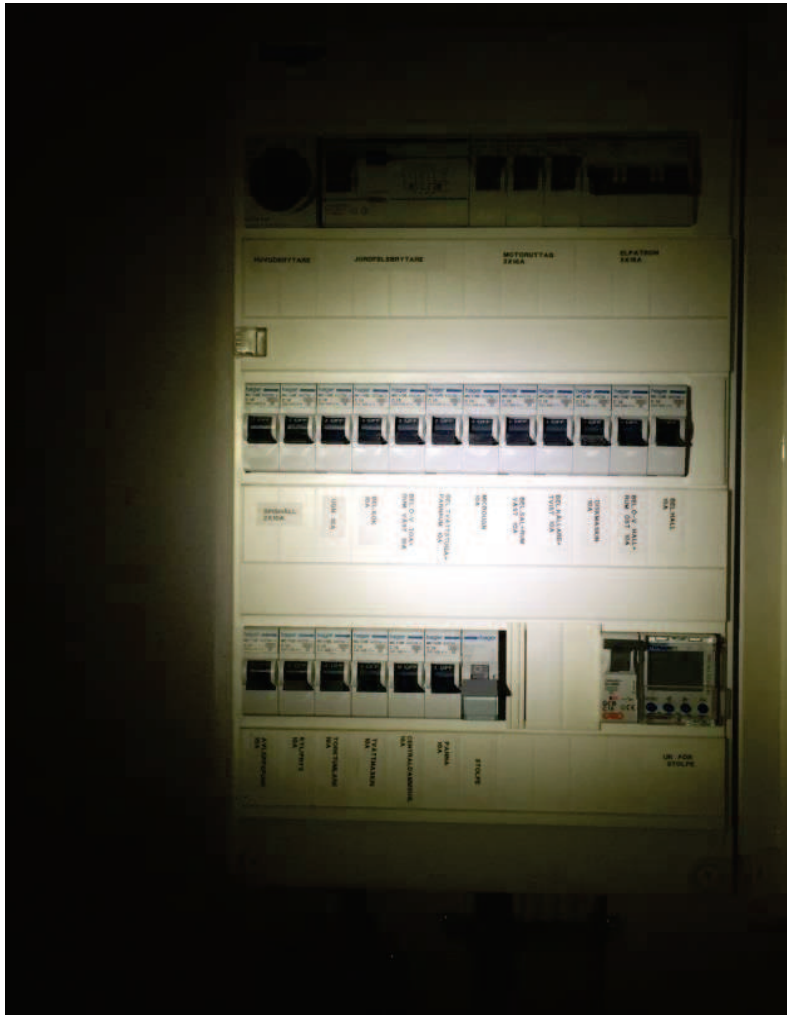
- Att det skett en omedelbar kortslutning.
- Att en av huvudsäkringarna löst, går en av huvudsäkringarna har jordfelsbrytaren ingen ström att "kontrollera" emot.
- Att jordfelsbrytaren är defekt.

Vid denna rapport skrivande är jordfelsbrytarens funktion samt om någon huvudsäkring löst ej kontrollerat.

Bild 6. Säkringskåp.

- Använda de "Sektorchef" västar vi har.
- Lägga till rutin, förslagsvis till pumpskötaren, på att koppla upp "Back-Up" strålrör vid invändig rökdykning.
- Träning på användning av värmekamera.
- Informera om vikten att kontrollera jordfelsbrytarens funktion, i enlighet med tillverkarnas instruktioner, minst 2 ggr per år.
