Olycksundersökning – Brand i byggnad

En räddningsinsats mot brand i ett flerfamiljshus genomfördes den 14 december. Där en person hittas avliden och kraftig rökspridning till grannlägenhet. Personen som var boende i grannlägenheten fick evakueras via balkong med höjdfordon.

Larmtid: 2016-12-14, kl. 16:40

Adress: [REDACTED]

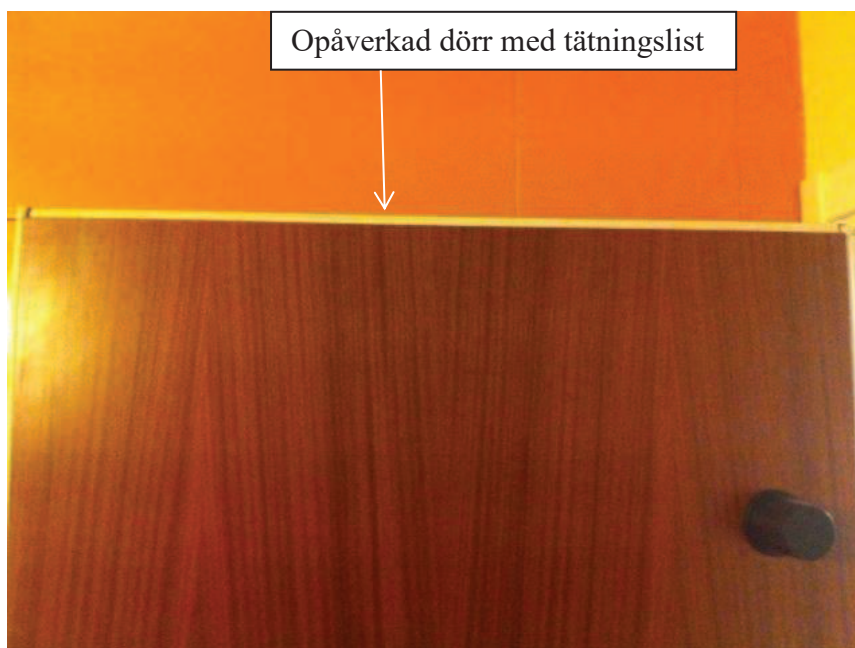
Vid intervjun med lägenhetsinnehavaren så framkom att hallen blev rökfylld först för sedan fortsätta in i vardagsrum. Det framkom även att tätninglisten i överkant på säkerhetsdörren saknades och enligt lägenhetsinnehavaren hade den ramlat bort för ett par år sedan. Dörren är av modell Sitac 1422 Typ S6 EI30, typgodkänd. Installerad år 2002. Endast denna dörr och en till dörr på sjunde våningen var en säkerhetsdörr med brandteknisk klass EI30. Övriga dörrar på sjunde våningen inklusive brandlägenheten var av äldre modell och saknar brandteknisk klass.

Insida dörr grannlägenhet

Slutsatsen är att avsaknaden av tätningens lister på dörrens överkant i kombination med undertryck i lägenheten och ett kraftigt övertryck i trapphus har påskyndat rökspridningen markant.

- Översyn av dörrar och vid behov tätning.
- Införa återkommande egenkontroll.
- Montera rökdetektering i hissar som vid detektering automatiskt går till markplan.

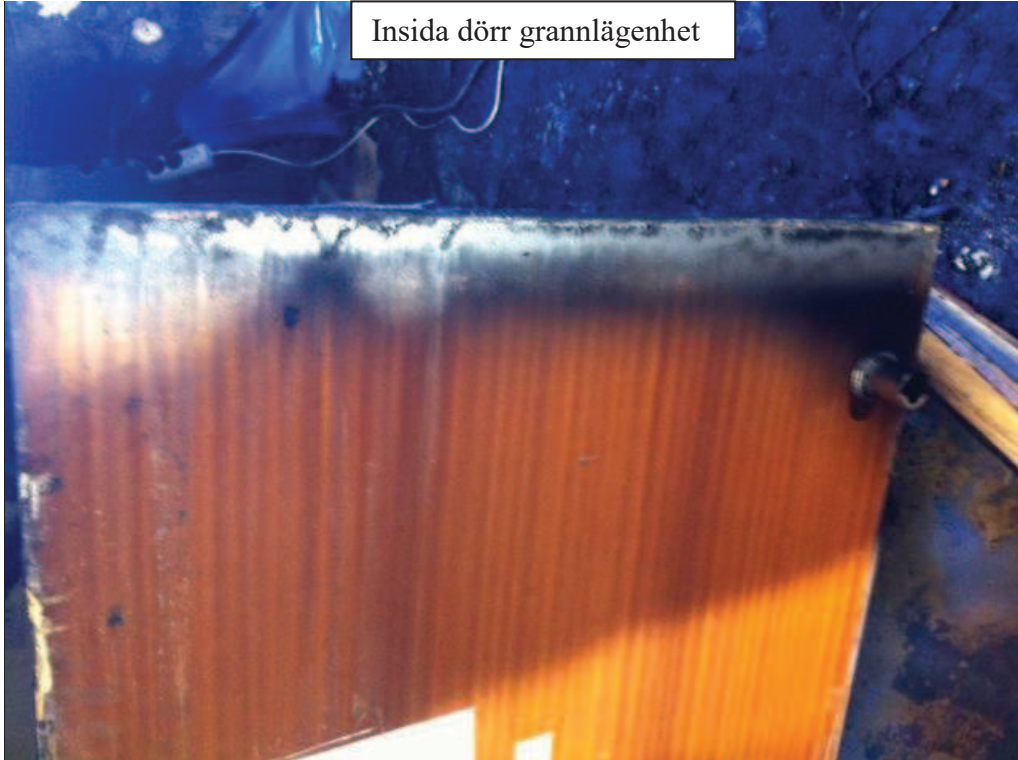
Insida hall i grannlägenhet.

Hallen i grannlägenheten är enda platsen med kraftig sot-beläggning och i kombination med vittnesuppgifter om rökspridning via ytterdörr och hall, så finns inget som styrker en rökspridning via ventilation.
