Olycksutredning

Datum
2016-10-05
Handläggare
Larz Eidwall
Diarienummer
2017-000108

Trafikolycka [redacted] **Karlskoga**

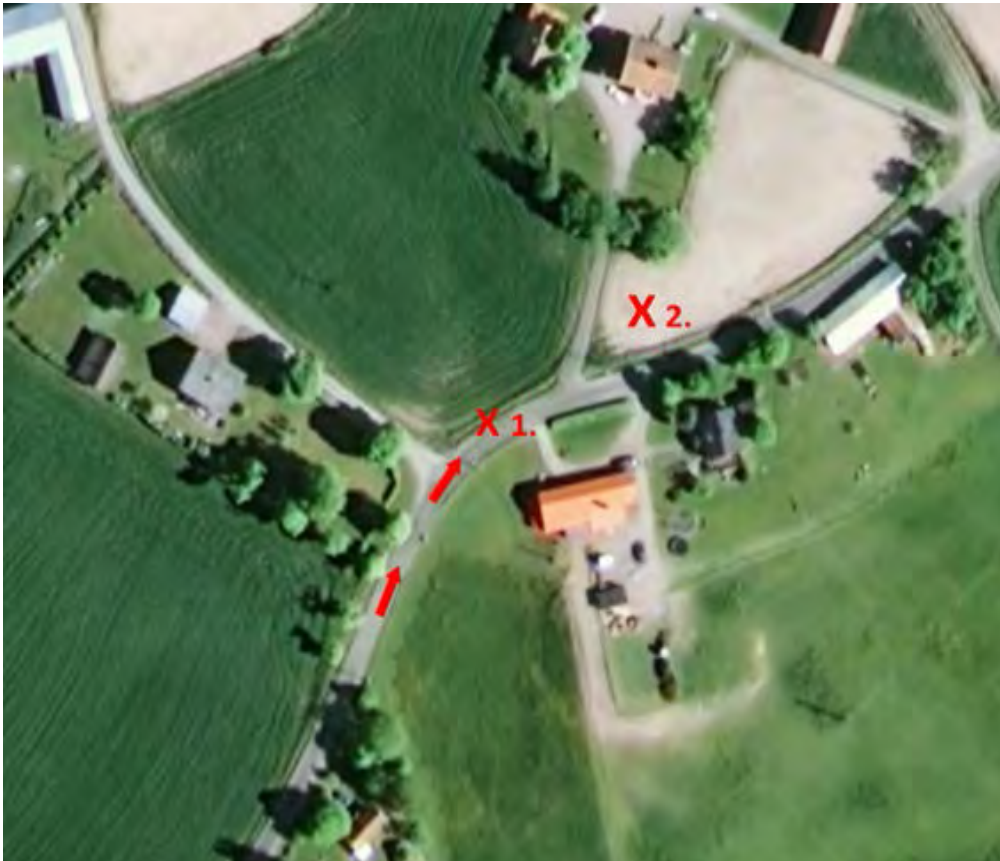
X 1. = Avkörningsplats. X 2. = Plats där bilen stannade.

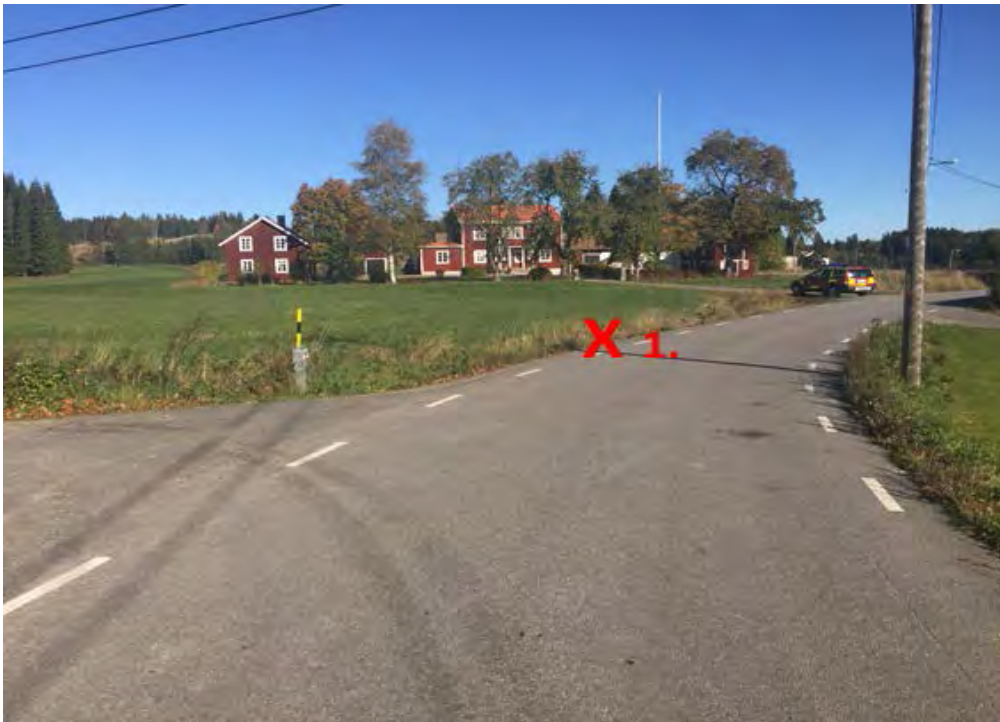
X 1. = Avkörningsplats

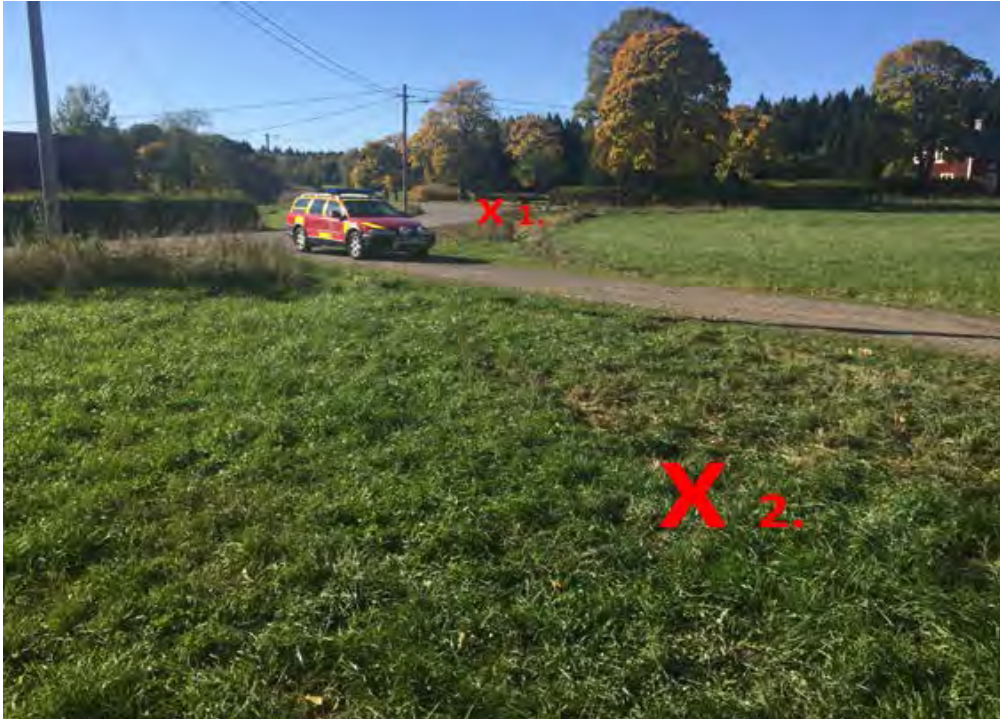
X 1. = Avkörningsplats. X 2. = Plats där bilen stannade.
