RÄDDNINGSTJÄNSTEN SYD

Förundersökning

Brand i rullator placerad i trapphuset

2017-01-17

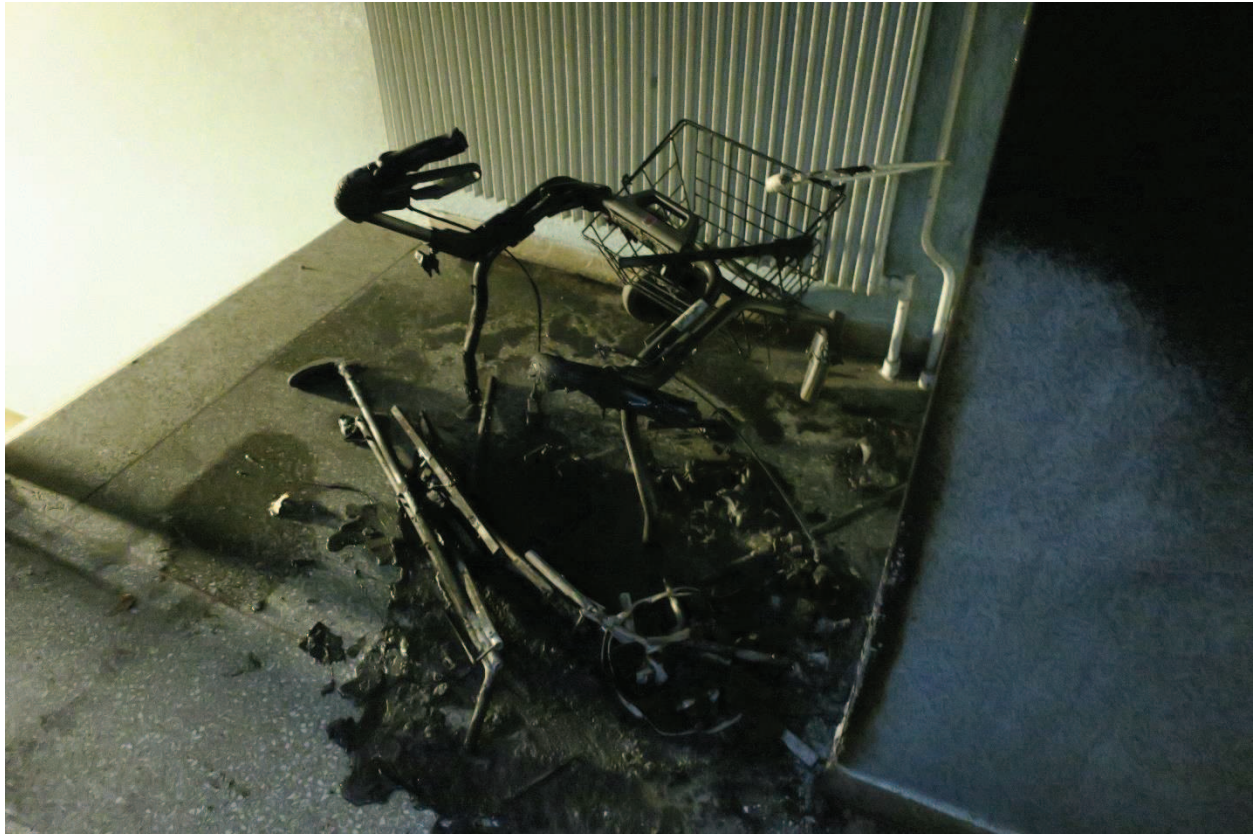
Rullatorn fick kraftiga brandskador (bild 1 och 2) och trapphuset blev rök- och sotskadat (bild 3 och 4). Det lilla fönstret på våning fyra krossades av räddningstjänsten för att få ut röken från trapphuset (bild 5).

Branden är anlagd.

Bild 1. Brandskadad rullator placerad i trapphuset på bottenvåningen.

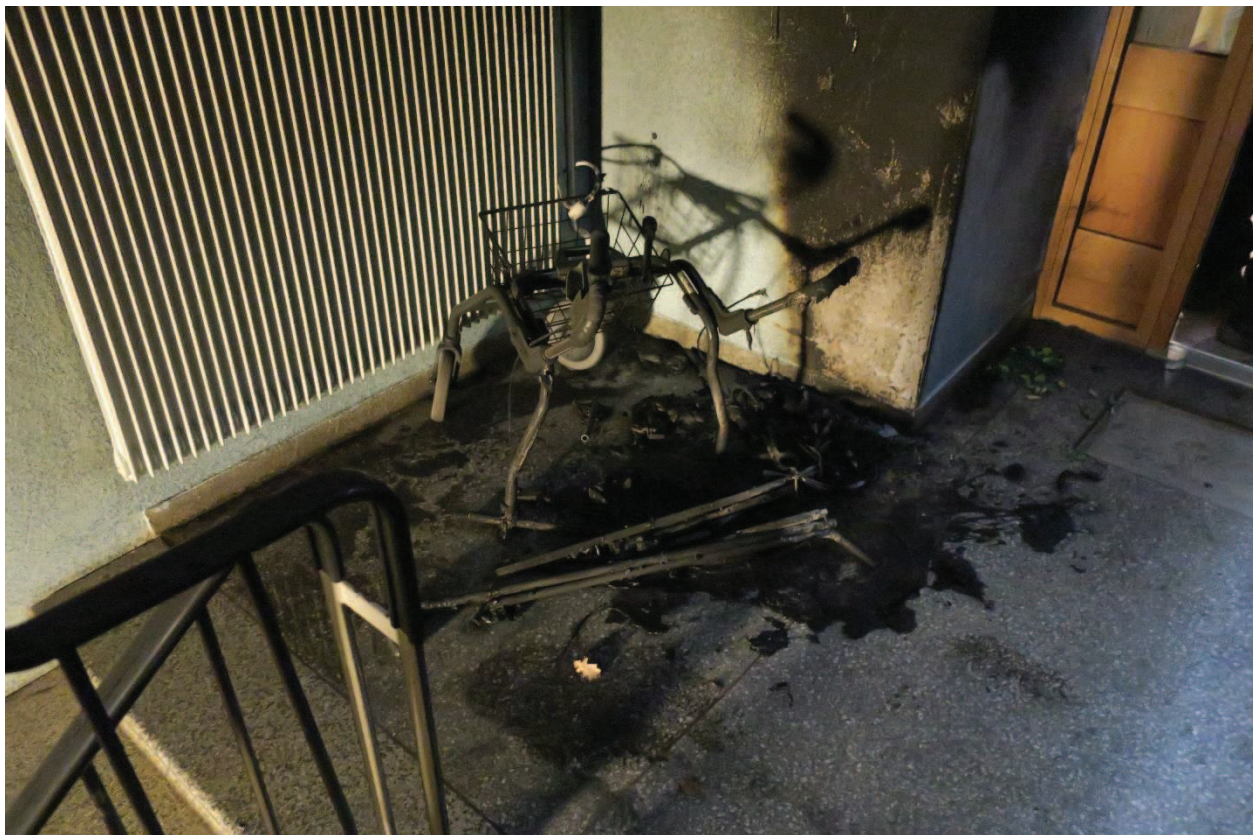
Bild 2. Brandskadad rullator placerad i trapphuset på bottenvåningen.

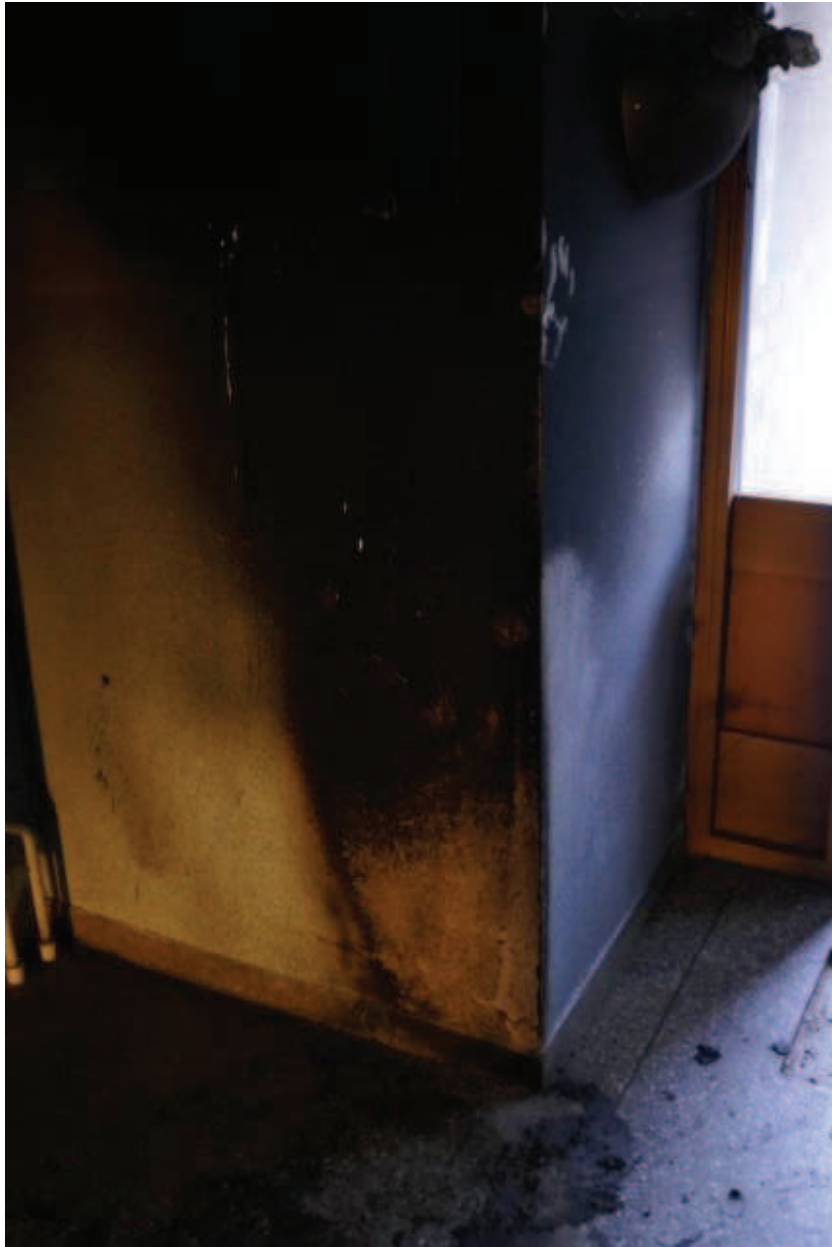
Bild 3. Brand- och sotskador på vägg i trapphuset där rullatorn stod placerad.

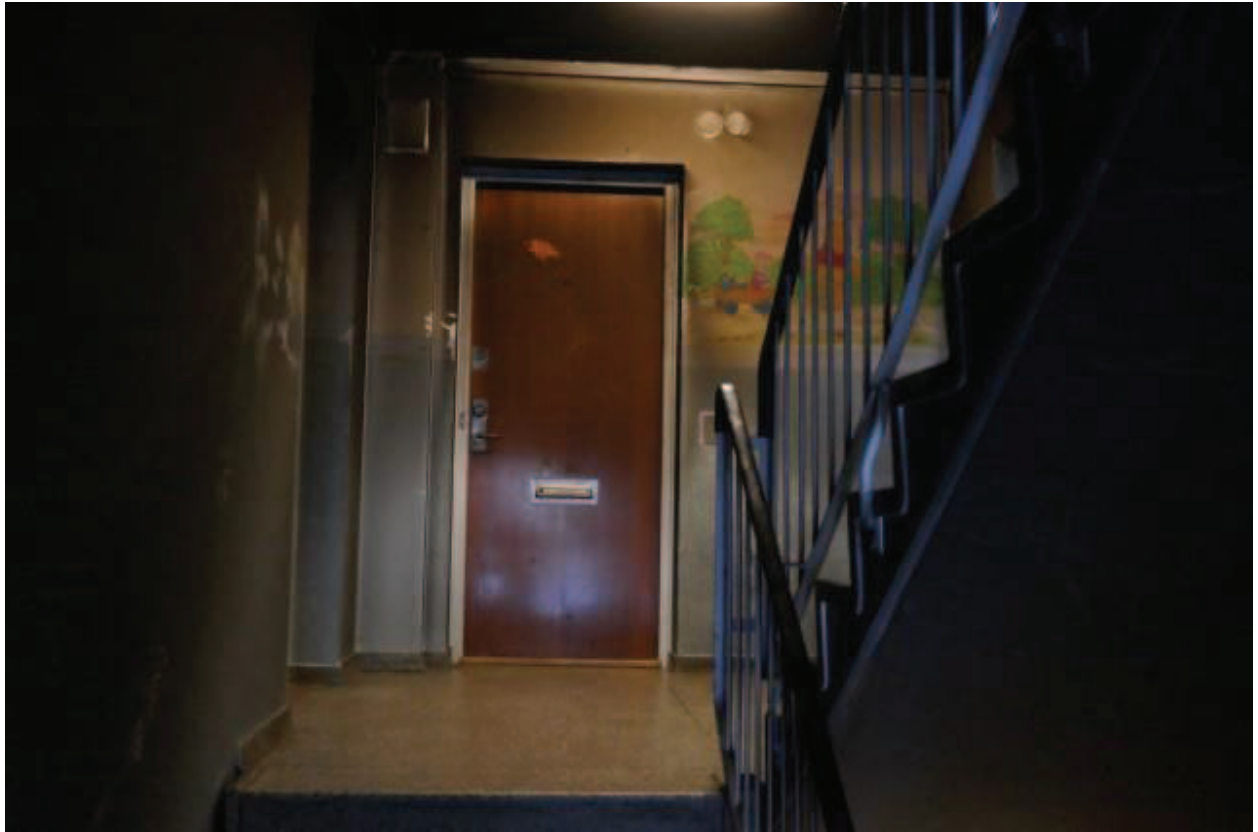
Bild 4. Sotskador på väggarna på bottenvåningen.

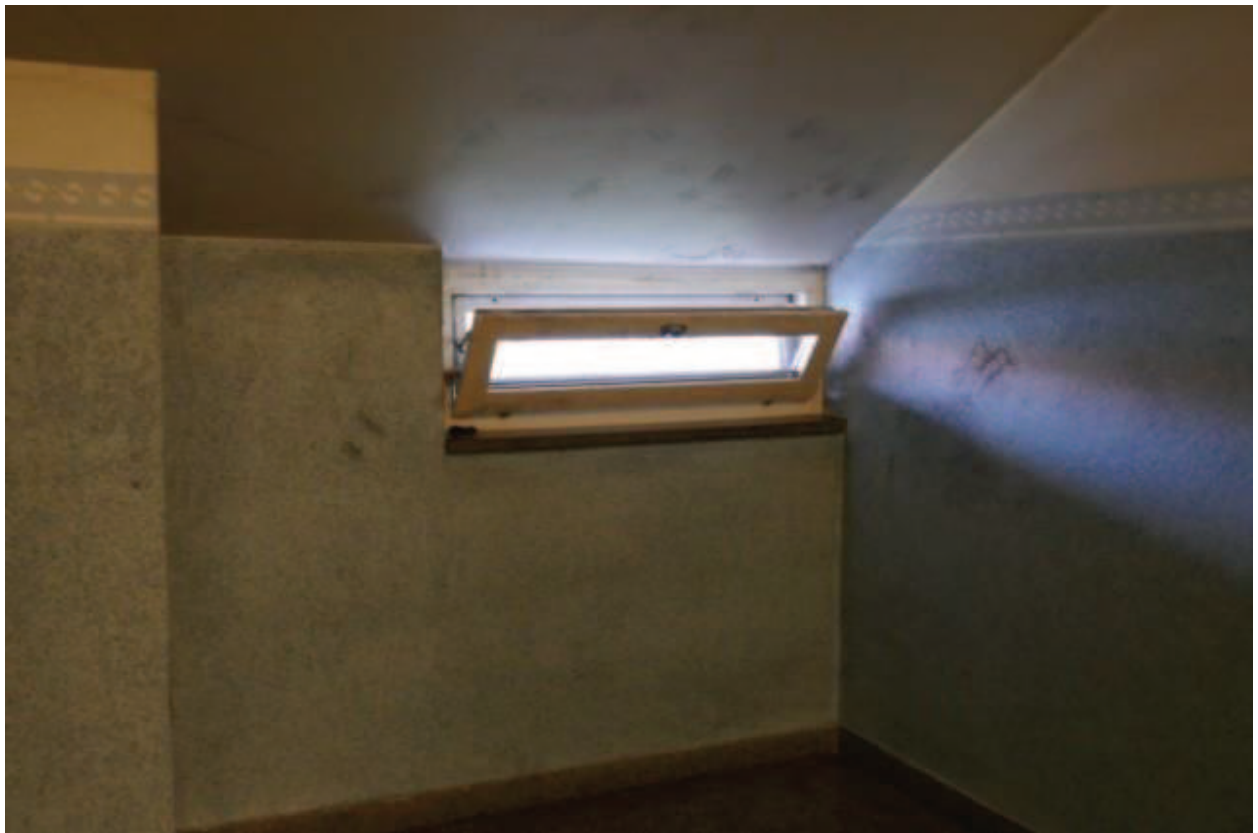
Byggnaden är troligen uppförd på 1970-talet i fyra våningar. Bjälklaget är i betong och fasaden är klädd med tegel. Byggnaden klassas som en BR 1 byggnad. Varje lägenhet är brandtekniskt avskild i EI60. På vinden finns en inredd lägenhet. Fönstret på våning fyra i trapphuset är betydligt mindre än de övriga fönsterna i trapphuset.

Bild 5. Det lilla fönstret på våning fyra.
