RÄDDNINGSTJÄNSTEN MJÖLBY

Olycksundersökning Trafikolycka

Ärende:	Olycksundersökning trafikolycka
Handläggare:	003, Jonny Gladh
Kvalitetsgranskare:	JF, Jan-Erik Forsén
Mjölby Räddningstjänst diarienummer:	170106-001
Händelse: Singelolycka: Personbil som fått sladd och kolliderat med ett träd. RT90 X 644738/ Y 1451708 En person klämdes fast och fick allvarliga skador. Fredag den 2017-01-06 klockan: 12:52.

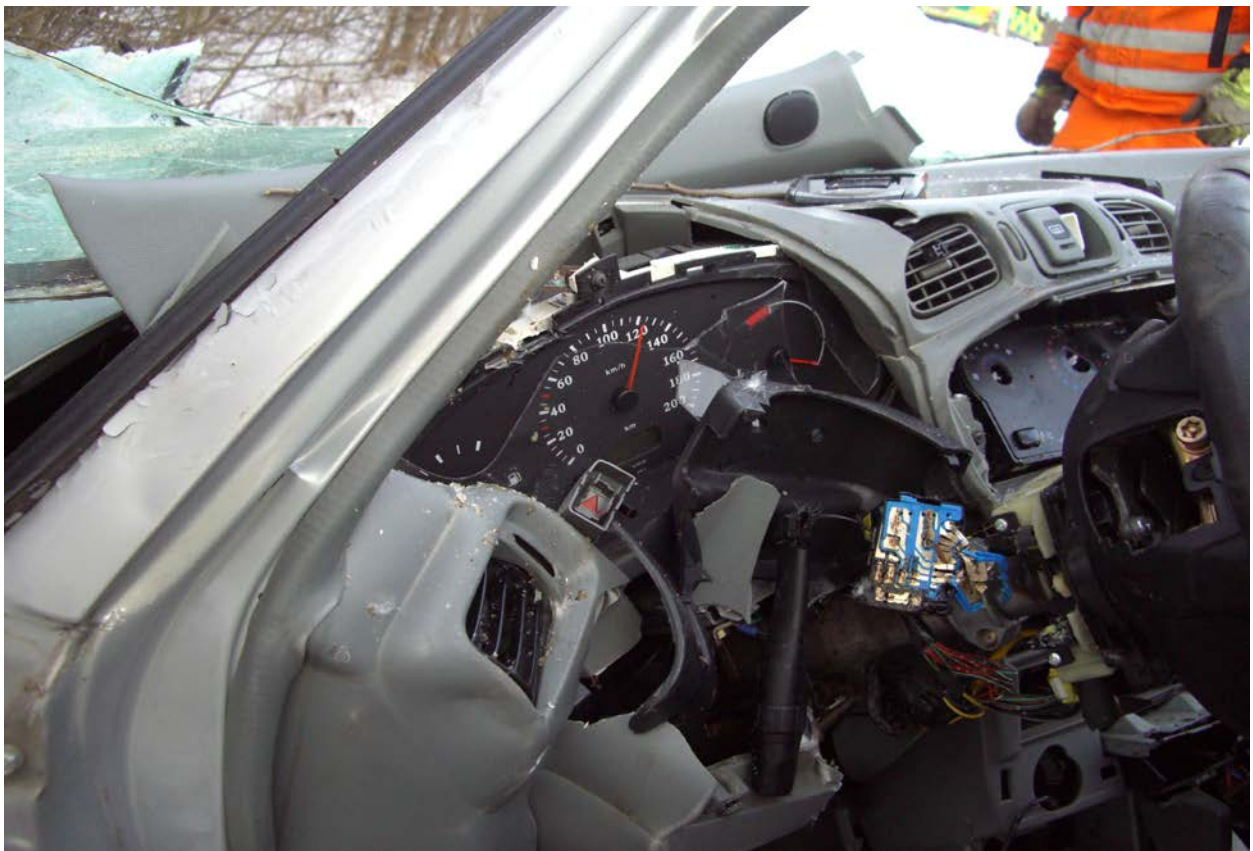
Den kraftiga kollisionen gjorde att förardörren, B-stolpen och taket trycktes in i kupén och klämde fast föraren svårt. Trädet och förardörren trängde in över 40cm i kupén i höjd med förarens ben. Föraren hade ändå under omständigheterna tur, då denne med en hårsman undvek skullskador.

Hela fordonets vänstra sida krökte sig runt trädet och klämde fast det i förardörren, vilket gjorde att föraren var väldigt svåråtkomlig för räddningspersonalen när de kom till platsen.

Hastighetsmätaren har vid kollisionen stannat på 120 km/h. Eftersom fordonet har snurrat ett 1/2 varv på vägbanan och flugit 10m innan färdens abrupta avbrott mot trädet, kan man anta att ursprungshastigheten varit betydligt högre.

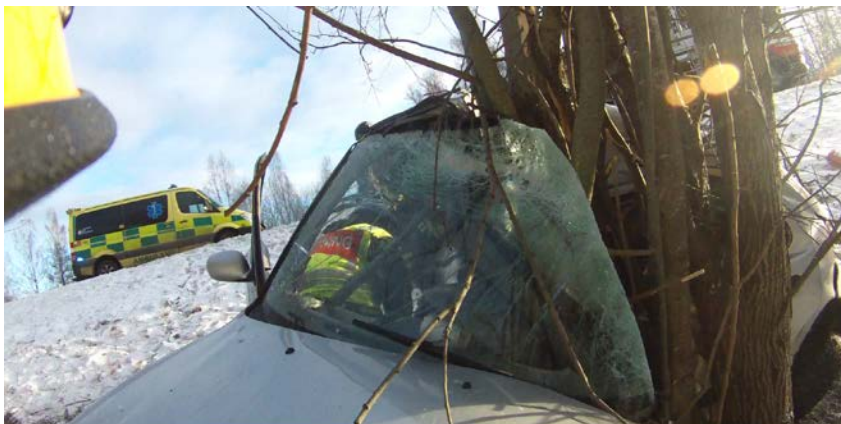
När fordonets vänstra stolpar skulle klippas insåg man att A- och B-stolpe inte gick att klippa utifrån då de var vikta inåt och inte gick att komma åt på grund av trädet. Därför fick man klippa dessa inifrån fordonet, en metod som visade sig fungera.

Olycksfordonets vänstra A- och B-stolpar gick inte att klippa utifrån på grund av att trädet var i vägen och stolparna var krökta inåt i kupén.

Klippningen av fordonets vänstra stolpar skedde inifrån fordonet. Detta var nödvändigt för att komma åt, men det är i detta fall av yttersta vikt att skyddsplast används för att skydda såväl drabbade som personal mot eventuellt splitter från fordonet eller om ett verktyg går sönder.
