RÄDDNINGSTJÄNSTEN MJÖLBY

Olycksundersökning Trafikolycka

Ärende:	Olycksundersökning trafikolycka
Handläggare:	003, Jonny Glad
Kvalitetsgranskare:	JF, Jan-Erik Forsén
Mjölby Räddningstjänst diarienummer:	160115-002
Händelse: Singelolycka på väg636 mellan Mantorp och Sjögestad. RT90 X 6471769/ Y 1471728 En person omkom. Fredag den 2016-01-15 klockan: 10:01.

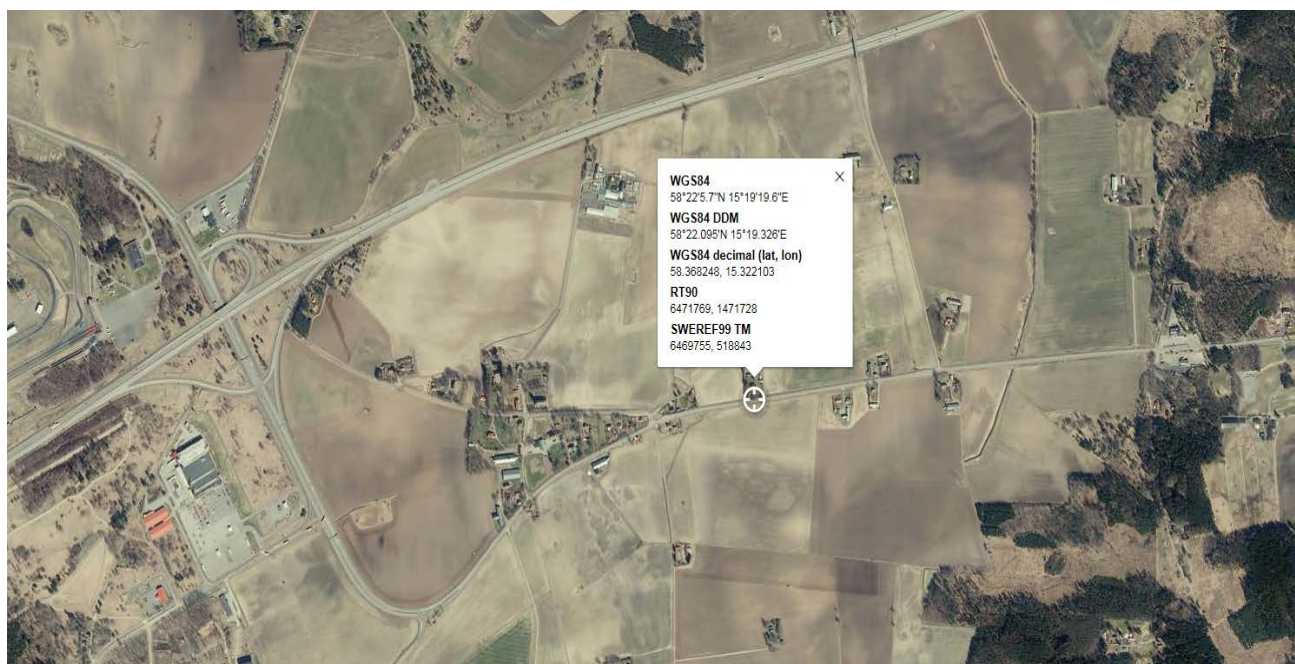
Vägavsnittet före och efter olycksplatsen utgörs av en lång raksträcka med åkermark på båda sidor om vägen. Vid olycksplatsen ligger emellertid en gård, vid vars infart det står tre träd som utgör resten av en gammal allé. Det drabbade fordonet har frontalkolliderat med ett av dessa träd. Rådande hastighetsbegränsning vid olycksplatsen är 70km/h. Vid olyckstillfället rådde uppehållsväder, temperaturen låg på någon minusgrad och vägbanan var fläckvis hal.

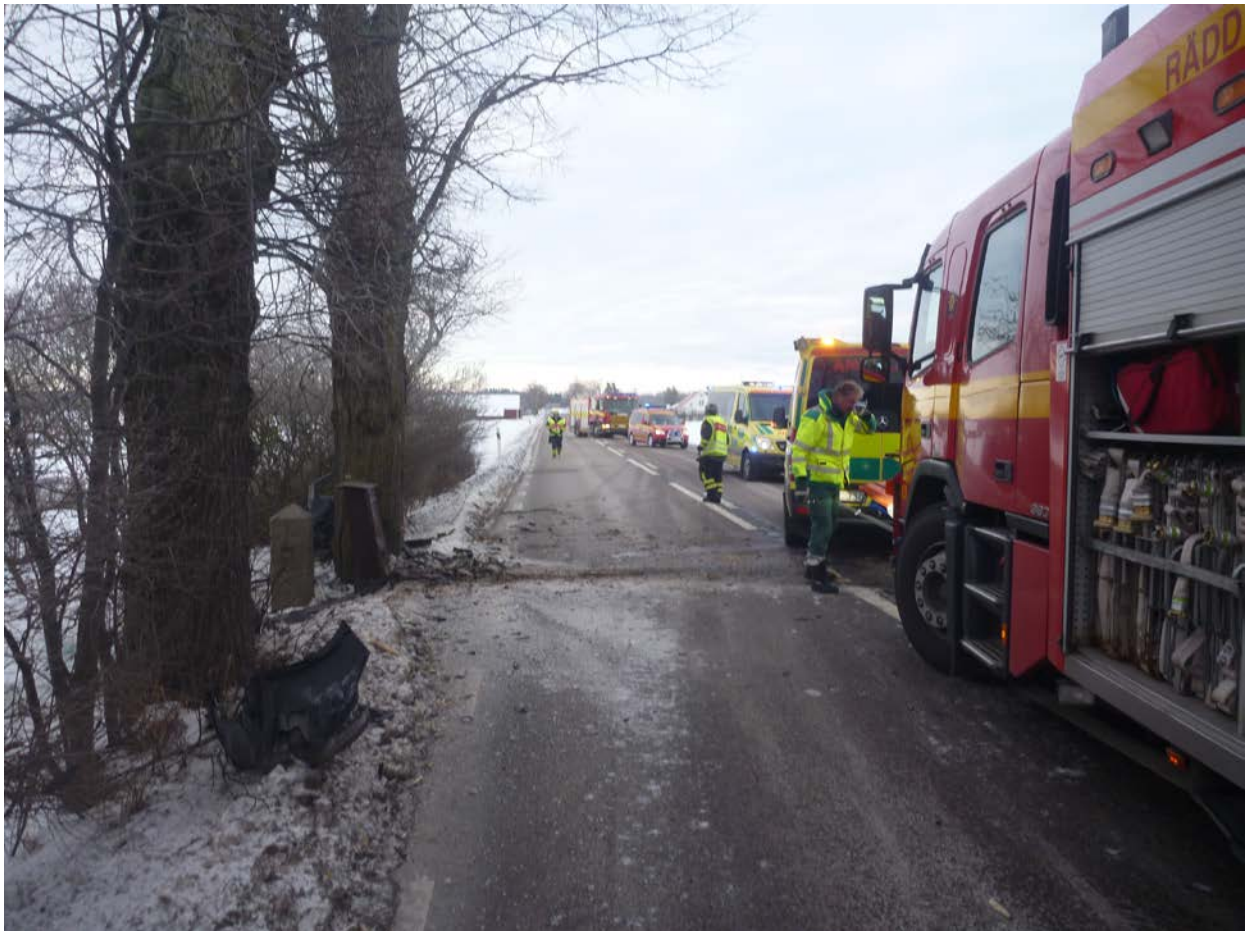
Det drabbade fordonet har färdats i västlig riktning mot Mantorp. Ca 15 m innan infarten till Viby Nygård har fordonet åkt ner i vägrenen på höger sida. Vid infarten står ett stort träd vilket har träffats med höger sida av fordonets front. Efter kollisionen med trädet har bilen studsat över vägbanan och stannat på alla fyra hjul i terrängen på motsatt sida.

Hastigheten har av skadorna att döma varit hög. Det bekräftas också av hastighetsmätaren, som vid kollisionen har stannat på 112km/h.

Fordonet far färdats "mot" kameran. Ca 15m innan det börsta trädet syns däckspår i snön i vägrenen. Efter kollisionen har bilen studsat över vägen och står dold bakom brandbilen.

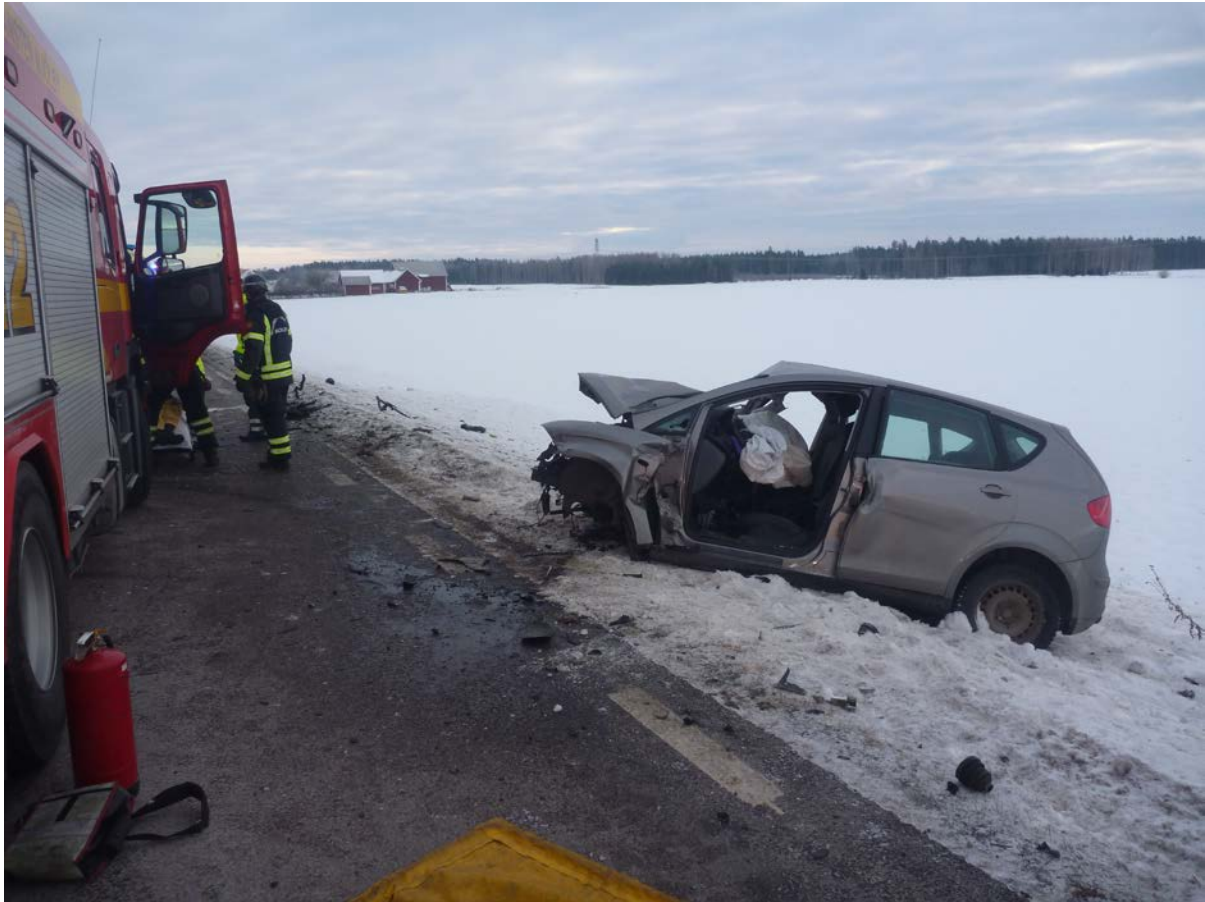
Olycksfordonet efter att räddningstjänsten spridit upp förardörren och fått ut föraren.
