Förenklad olycksutredning

Explosion, gasdriven personbil.

Ry _____

2016-11-16

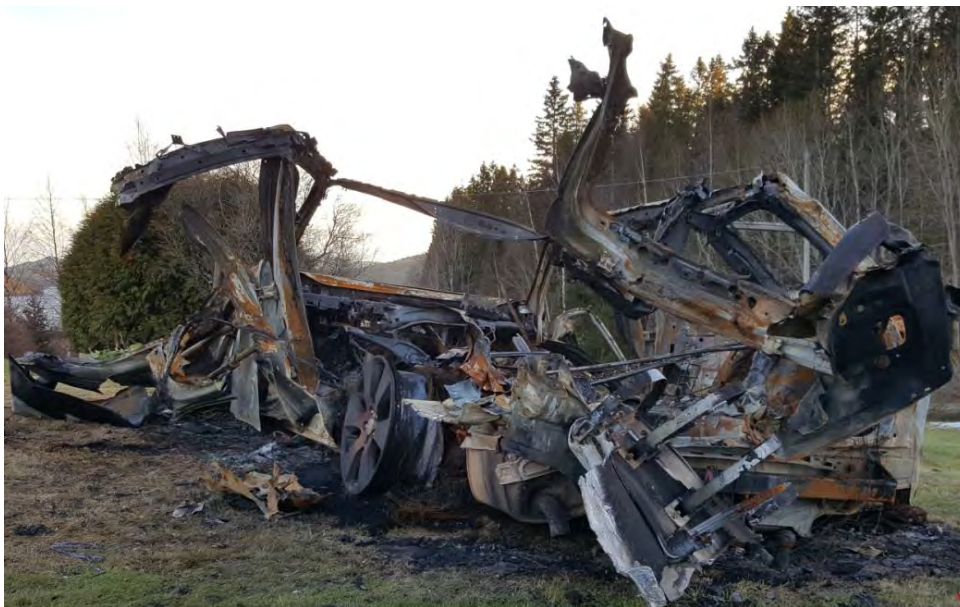
Ute på skadeplats har man, som omedelbar åtgärd, påbörjat släckförsök med vatten från håll (avstånd ca 40 meter). Det visar sig dock att kastlängden inte är tillräcklig, strålförare går då tillbaka mot släckbilen (4010) för att hämta ett nytt strålrör med ökad kastlängd. I samband med detta sker en explosion, brandmannen som påbörjat släckning faller till marken till följd av tryckvågen. Taket från den gasdrivna personbilen landar ungefär en meter bakom honom.

Figur 5. Närbild på skadeobjektet.

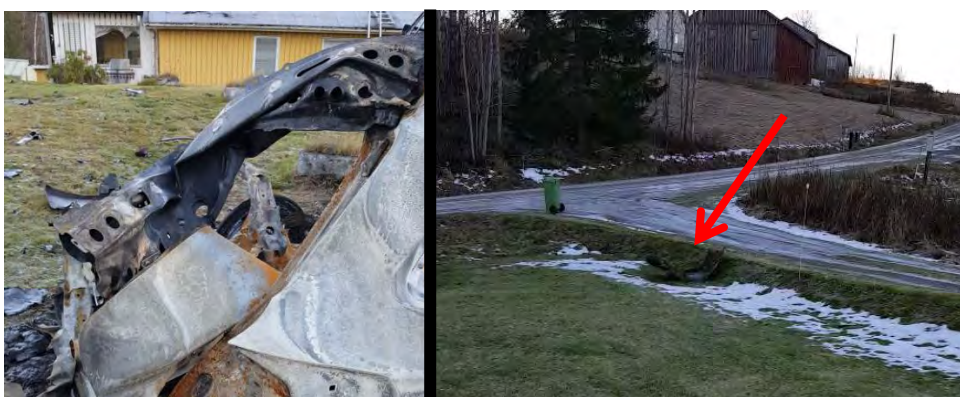
En stor mängd bildelar kastats iväg så långt som 40 meter från fordonet. Störst mängd splinter hamnar i nordlig riktning mot boningshus, det går dock inte att tydligt peka ut zoner runt om bilen som är att betrakta som mer säkra än andra. Splinter återfinns i en cirkulär zon runt om bilen med, i huvudsak, en radie av ca 40 - 50 meter.

Figur 6. Visar splinter upp mot boningshus (t.v) samt tak som nästan träffade brandman (t.h).

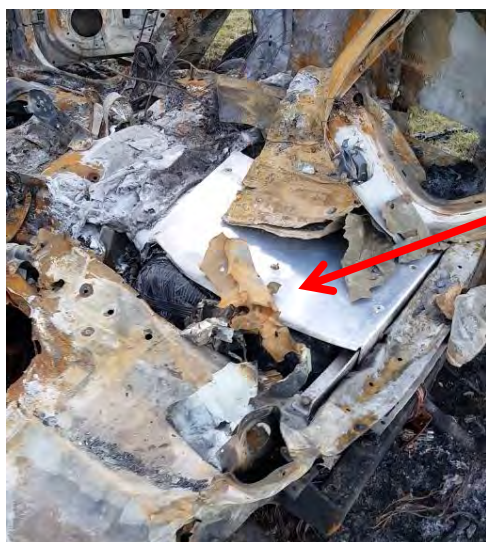
Vid platsbesöket (2016-11-24) kunde konstateras att två tryckbehållare satt kvar i bilen under skyddsplåten, som vid installation monterats under lastutrymmet i bagaget (se figur 8 nedan). De andra två behållarna som varit placerade i kupén (placering ses ovan i figur 7) hade kastats iväg från fordonet i samband med explosionen. Endast en av dessa kunde återfinnas.

Här under skyddsplåten ses de två behållare som monterats under lastutrymmet i bagaget på bilen i Ry.

Figur 8. Bild från olycksplats, visar de tankar som satt kvar i bilen efter explosionen.

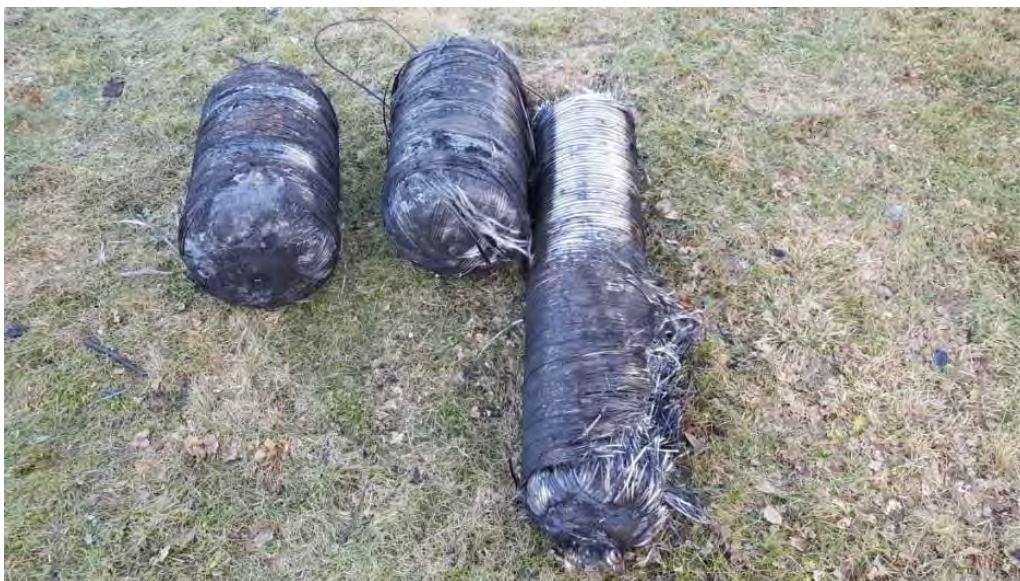
Figur 9. Visar de glas- och kolfiberbeklädda gastankarna som återfanns vid platsbesök, de två till vänster i bild är de som vid installation placerats under lastutrymmet.

Högtrycksflaskorna var konstruerade av en blandning av kolfiber och glasfiber. Innanför det skyddande skiktet satt en invändig plastbeklädning. Samtliga gastankar hade en smältsäkring var, den var placerad i ena änden av flaskan⁵. Vid temperatur överstigande 110°C (gäller då ventilen uppnår denna temperatur) löser säkringen ut och tanken evakuerar gasinnehållet inom ett fåtal sekunder.

Vid genomfört platsbesök (2016-12-05) kunde, med hjälp från tekniker, konstateras att de två flaskor som satt kvar i bilen (under skyddsplåt) hade fungerat som de skulle; smältsäkringarna hade löst ut. Däremot hade smältsäkringen på den flaska som kastats ut från bilen inte löst ut. Den fjärde och sista flaskan kunde inte återfinnas, trots omfattande sökinsats i området. Det hittades dock delar som kunde knytas till kärlet som inte återfanns vid genomfört platsbesök.

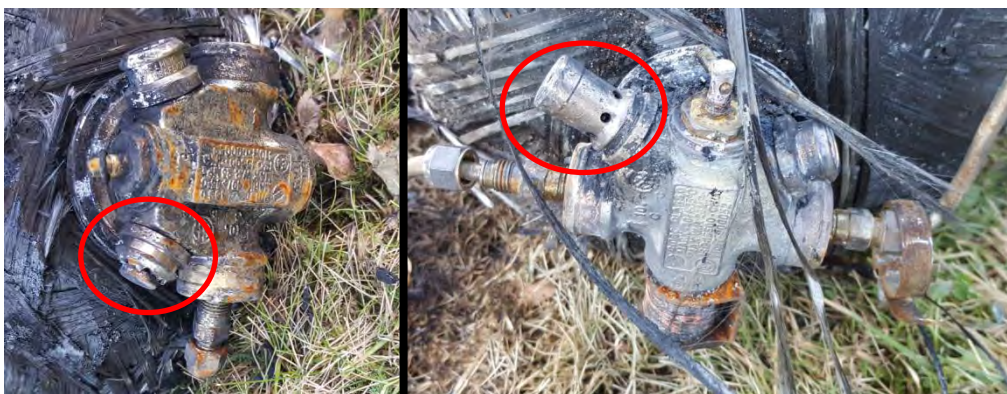
Figur 10. Ventilen till vänster visar en smältsäkring som inte löst ut och bilden till höger åskådliggör en utlöst smältsäkring.

Efter vidare utredning kring gasflaskornas konstruktion samt diskussion med sakkunniga inom området är det sannolikt att branden inneburit kraftig värmestegring och ojämn uppvärmning vid den del som är lokaliserad längst ifrån smältsäkring. Det här tillsammans med det faktum att komposittankar i regel har en god isolerande förmåga leder till att smältsäkring, vid aktuell händelse, inte löste ut.

Det går m.a.o. inte att helt och hållet lita på det tryckavlastande systemet (smältsäkring) vid bränder i gasdrivna fordon. Det finns alltid en risk för punktuppvärmning och därigenom även risk för explosion. Det är troligt att denna risk är förhöjd när bränsletankarna är utförda i glas- och kolfiber (vilket var fallet vid aktuell händelse), som inte har lika god värmeledningsförmåga som exempelvis stål. Figur 11 nedan är en förenklad gestaltning av resonemanget.

Det är dessutom sannolikt att vissa släckmedel kan försämra värmeledningsförmågan ytterligare. Exempelvis kan påföring av skum leda till att smältsäkringen isoleras i sådan grad att den inte uppnår 110°C; felaktigt val av släckmedel kan således indirekt leda till explosion. Vid brand i gasdrivna fordon, där gastankarna riskerar att bli värmepåverkade, bör vatten användas som huvudsakligt släckmedel.

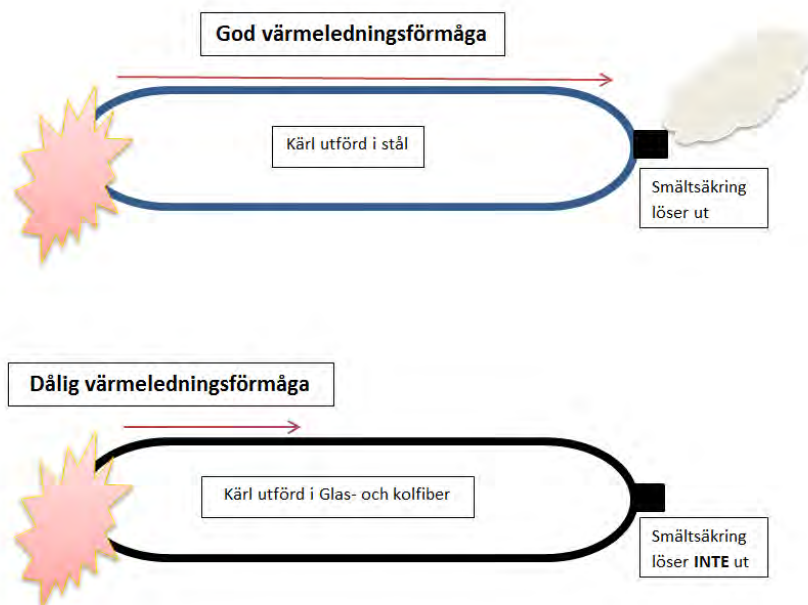
Figur 11. Visar skillnad på värmeledningsförmåga beroende på materialval gastank.
