Olycksutredning

Datum
2017-04-10
Handläggare
Larz Eidwall
Diarienummer
217-000281

Trafikolycka E18 Sättrabacken Kristinehamn

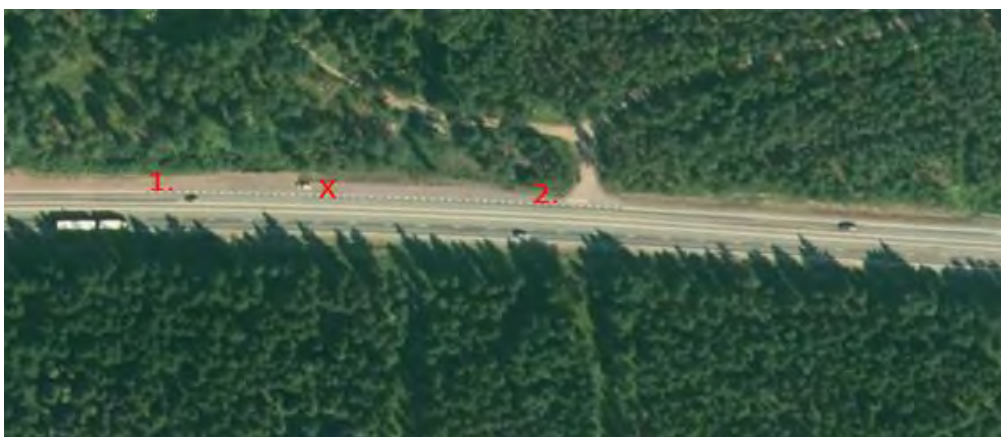
1. = Parkeringsfickans slut. X. = Kollisionsplats. 2.= Parkeringsfickans början.

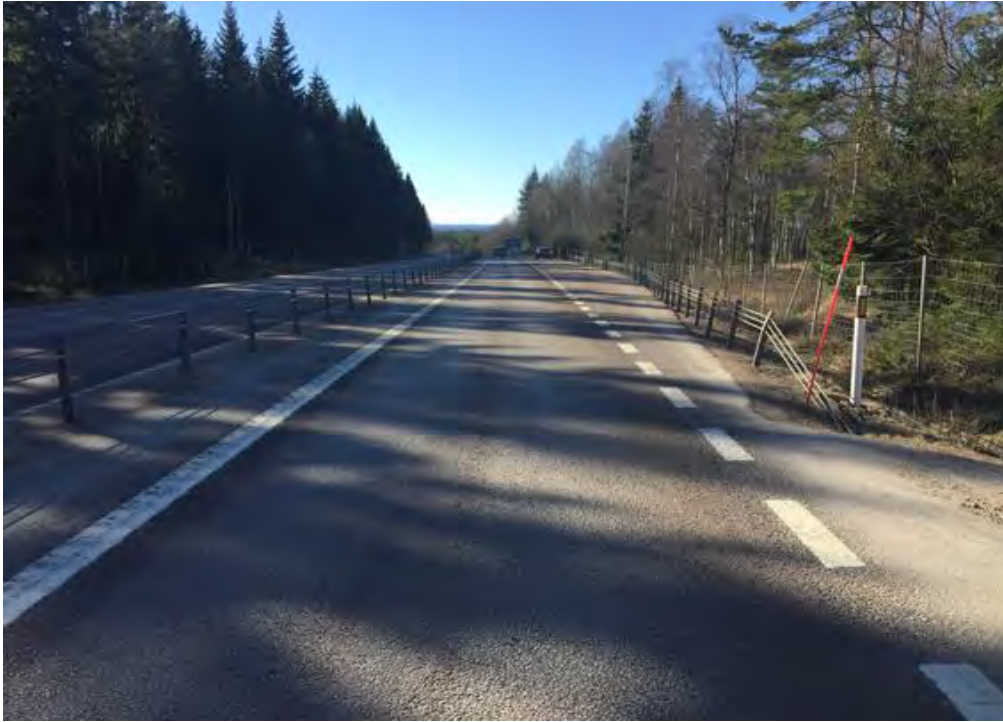
Olyckan sker troligen på grund av ett misstag av den påkörande lastbilens chaufför. Chauffören har förmodligen uppfattat parkeringsfickan som del av vägen som skulle övergå från att ha varit enfilig till att bli tvåfilig. Efter undersökning av området vid parkeringsfickan kan parkeringsfickan lätt misstolkas som en del av vägen. Visserligen finns en parkeringsskylt vid parkeringsfickans början men den kan ha missats av chauffören.

Parkeringsfickan ser till synes ut som en övergång till tvåfilig väg.

För att undvika en liknande händelse sker bör parkeringsfickan märkas om till "Nöduppställningsplats" eller liknande. En parkeringsskylt som fanns vid tidpunkten för olyckan är redan borttagen.
