## RÄDDNINGSTJÄNSTEN ENKÖPING-HÅBO

### UTREDNINGSRAPPORT OLYCKSUTREDNING – TILLBUD

Datum 2017-04-13  
Dnr 506.2017.00066  
Handläggare FC

### Batteri i brandvarnare som ”exploderat”, 2016-10-29,

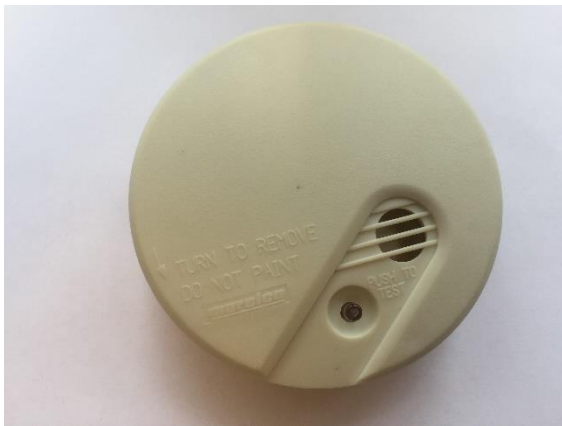
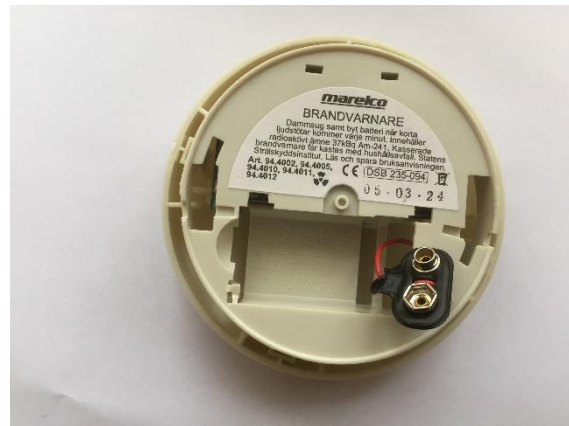
Batteriet satt i en brandvarnare av märket Marelco daterad 03-05-24. Brandvarnaren är avsedd för 9 volts batterier. Enligt märkningen föreslås tre olika fabrikat varav det ena är Duracell MN1604. Brandvarnaren var monterad i hallen i en lägenhet.

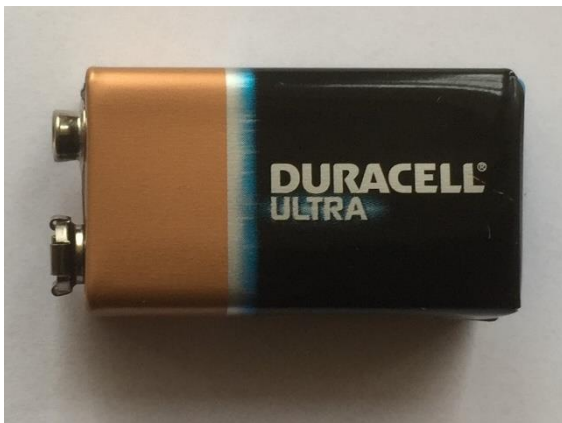
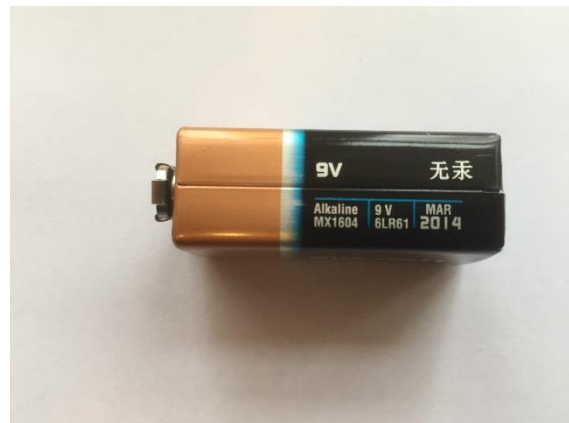
Batteriet var märkt Duracell Ultra, Alkaline MX1604, 9 V 6LR61. Då batteriet togs isär konstaterades att två av batteriets 6 celler var skadade. Den ena cellen läckte medan den andra cellens pol hade släppts från cellens behållare.

En kemisk reaktion (utöver den som normalt sker i en cell) har över tid byggt upp ett gastryck som medförde att batteriets ena gavel trycktes ut då den ena cellen rämnade. Den rök som uppgiftslämnaren uppger sig ha sett var sannolikt partiklar från cellen som trycktes ut då cellen rämnade. Orsaken till den onormala kemiska reaktionen kan vara att någon form av förorening inneslutits, i samband med tillverkningen, i cellens anod, katod eller elektrolyt.

Att det gått lång tid sedan batteriet i brandvarnaren byttes är däremot oroväckande. Rekommendationen att årligen byta batteri i brandvarnaren bör höras. En brandvarnare utan fungerande batteri räddar aldrig liv. För att säkerställa brandvarnarens funktion bör batteriet bytas årligen.

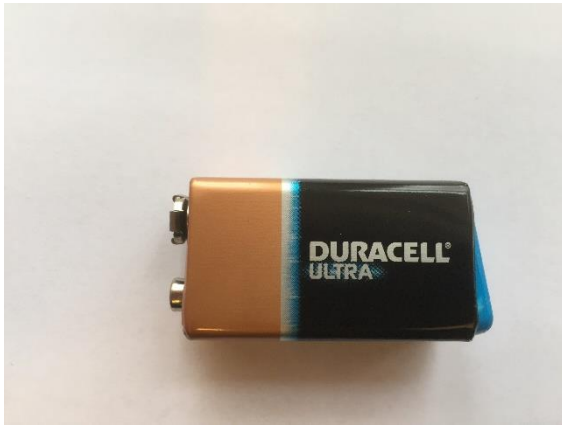
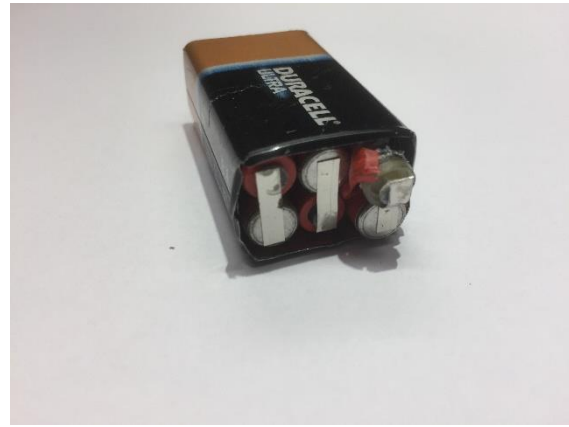
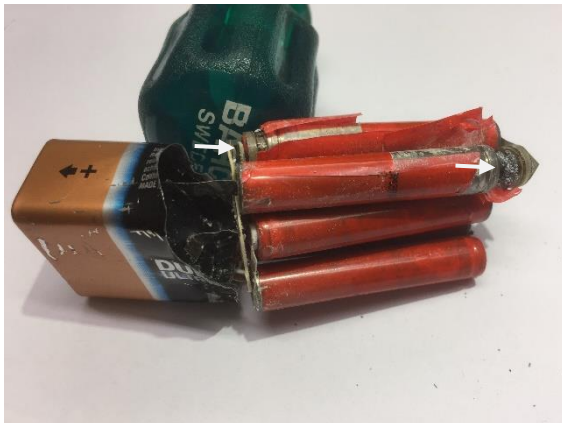
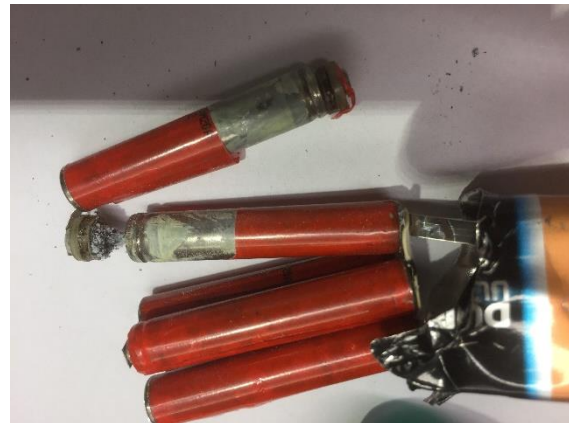
De två skadade cellerna.
