## Brand på Blekinge Exotiska Värld

### Upplysningar om branden

Larmtid:	Lördag 2016-04-02, kl. 00.47
Adress:	Strömmavägen 28 Karlshamn
Olyckstyp:	Brand i byggnad
Objektstyp:	Allmän byggnad
Startutrymme:	Terrarier
Startföremål:	Värmekabel
Brandorsak:	Värmeöverföring till fibröst materiel
Insatsrapport nr:	201000716

**Olycksplatsundersökning genomfördes** 2016-04-15. Undersökningen utfördes av olycksutredare Joachim Åberg

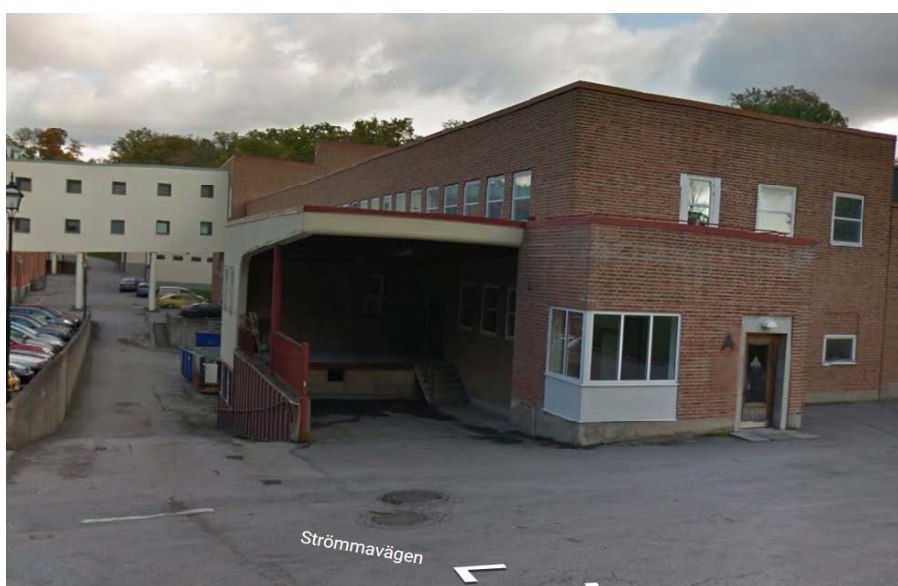
Angreppsvägen under skärmtaket.

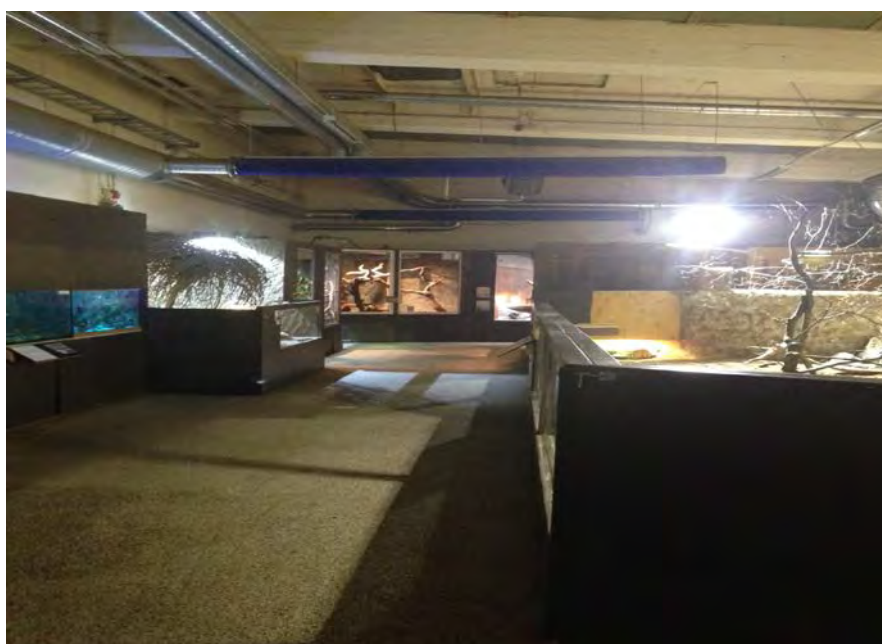
Hela lokalen rökfylldes.

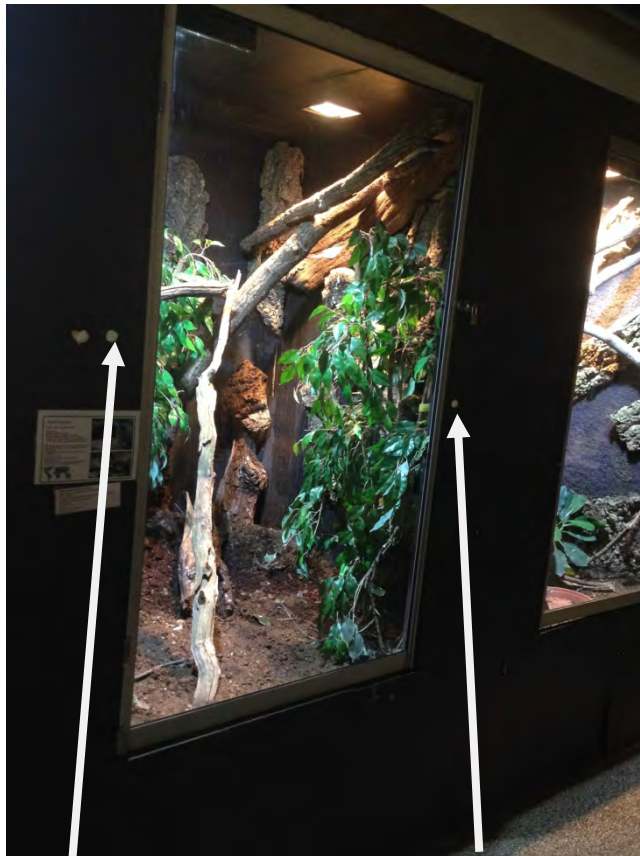
Hål efter dimspikar.

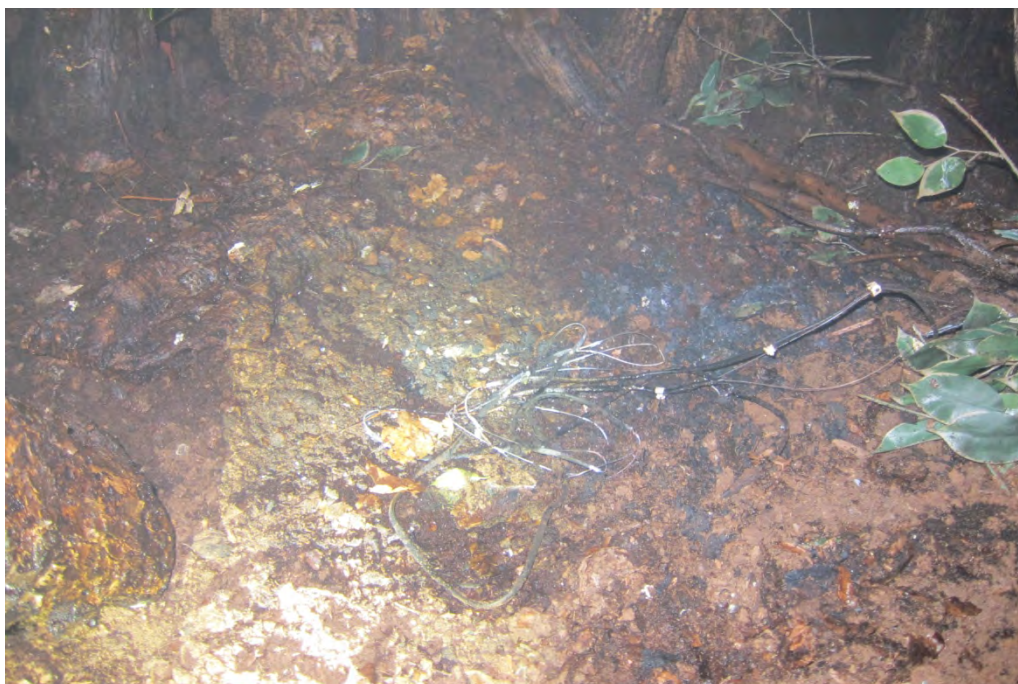
Värmekabeln i botten på buren.

- Värmeöverföring har skett från värmeslingan till torven och startat en glödbrand. Brandgaserna spred sig i hela lokalen.
- En tidig detektering från det automatiska brandlarmet gjorde att branden kunde begränsas till startutrymmet.

För att ormarna skall ha ett tropiskt klimat i burarna är det placerat värmeslingor direkt i torven. Enligt tillverkare av värmeslingorna skall detta vara tillåtet. I den dagliga skötseln ingår bevattning av torven vilket ha medfört att torven packat sig mot slingorna och värmeöverföring har skett med glödbrand som följd. Elen var kopplad till en jordfelsbrytare men denna har inte löst ut på grund av att ingen kortslutning ägt rum.

I tropikariet finns flera burar som har samma installation för uppvärmning. Efter denna skada skall samtliga burar göras om och värmeslingan kommer att gjutas in i betong för att förhindra värmeöverföring till torven.

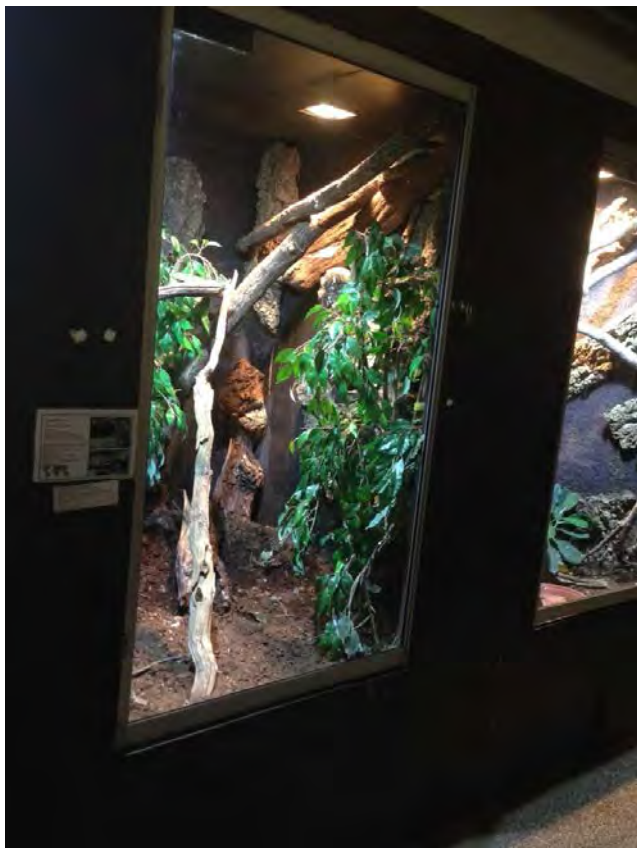
- Brandskadorna blev av mindre omfattning. Endast botten på buren var brandpåverkad. Efter insatsen påbörjades akut restvärdesräddning i form av ventilering med fläktar. Problem uppstod på grund av hög takhöjd och ingen bra frånluftöppning då dessa utrymmen inte var kontaminerade av rök. Detta löste sig genom undertrycksventilering med plaststrumpa samt att en elfläkt sattes in i lokalen. När dessa åtgärder hade genomförts fick man igång fastighetens ventilation som hade stoppats via brandspjällen. Samtliga djur som förvarades i tropikariet klarade sig utan skador.

- Risken för brandspridning bedöms som mycket stor om inte branden hade upptäckts i tid. Samtliga burar var byggda i målade spånskivor och sammansatta.

Startutrymmet.

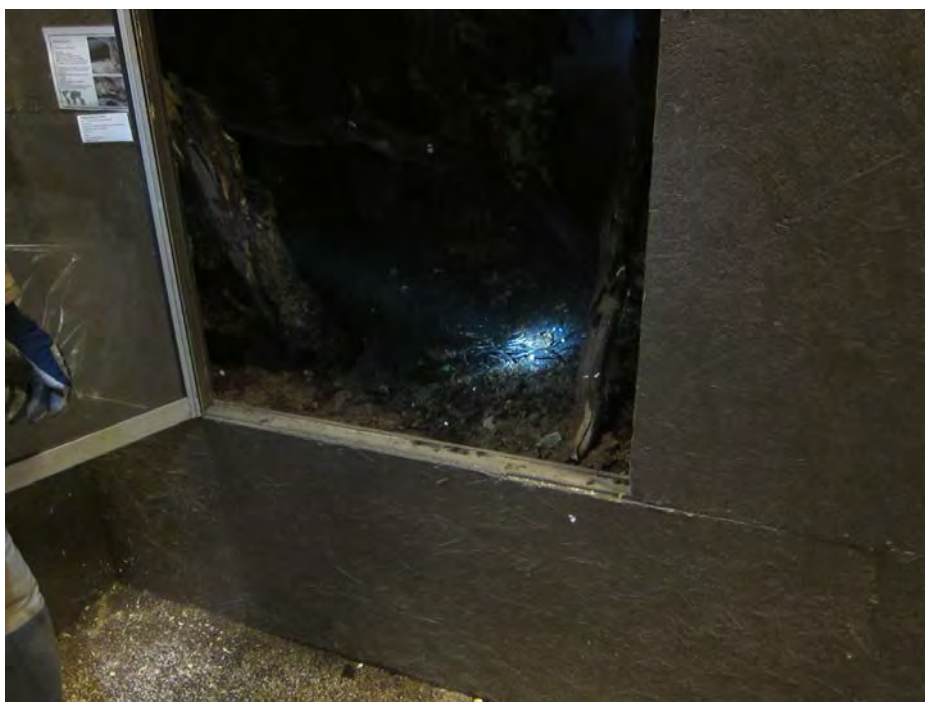
Botten på buren med torv och underliggande värmekabel.

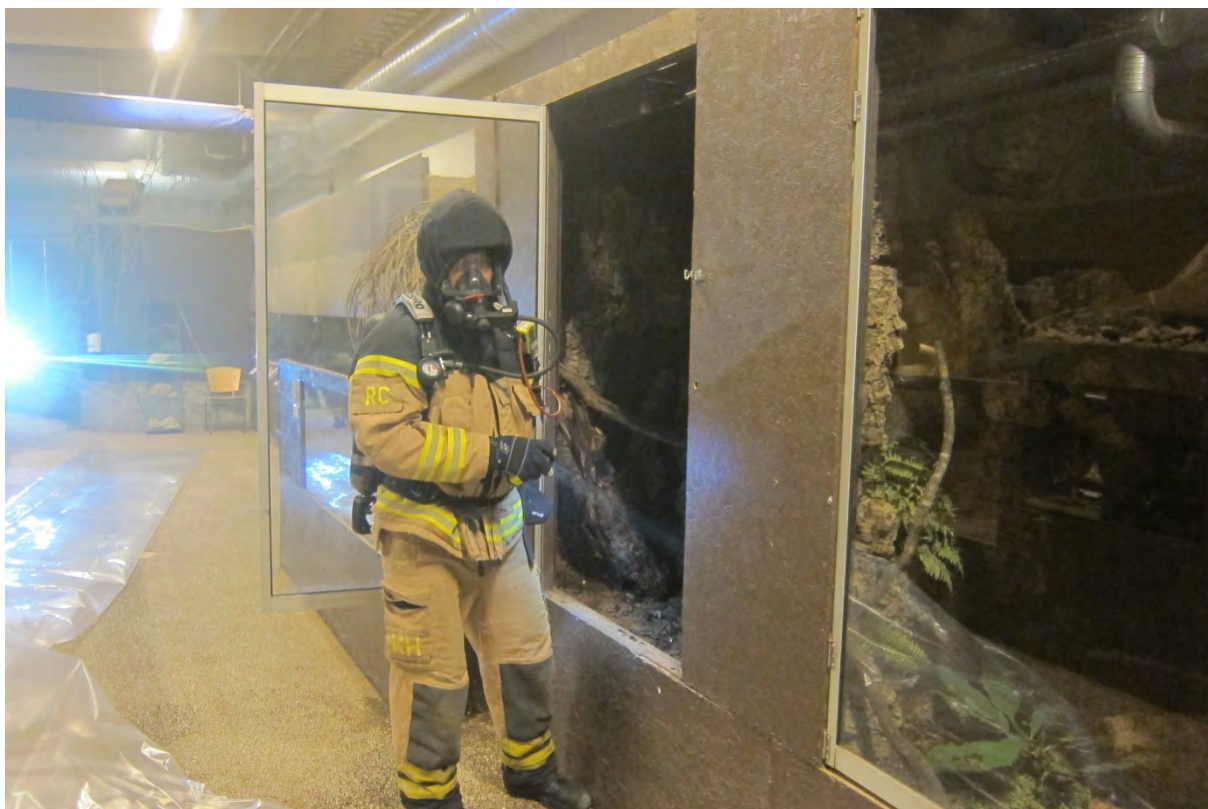
Kontroll av rökdykare.

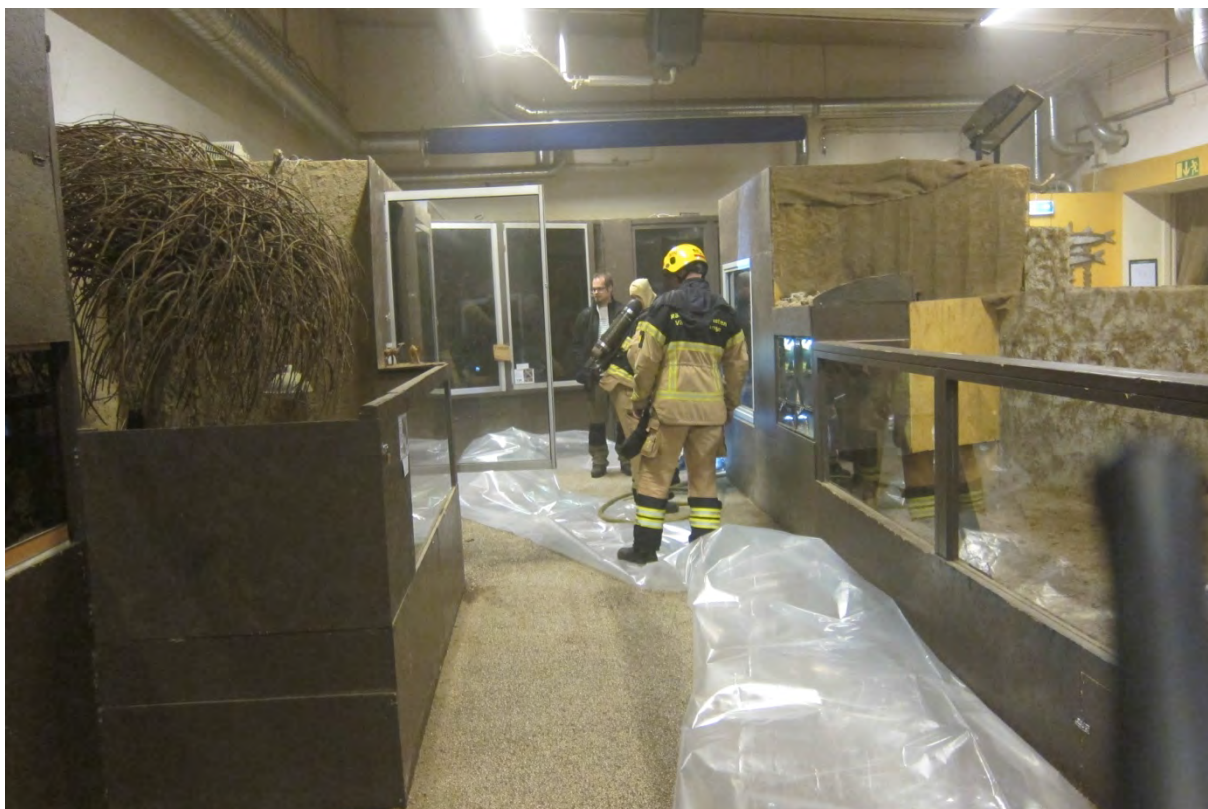
Undertrycksventilering av lokalen.
