Olycksundersökning

Butiksbrand

Kungsgatan 10, Uddevalla

Händelsedatum 2016-12-12

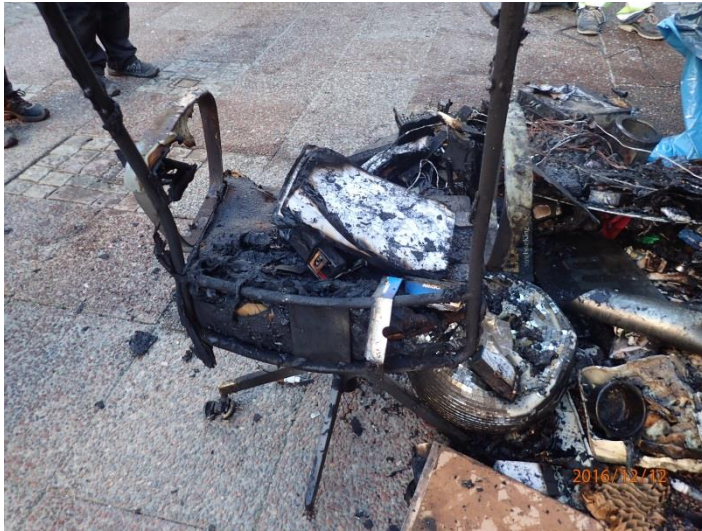
Bild 1: Brandrester

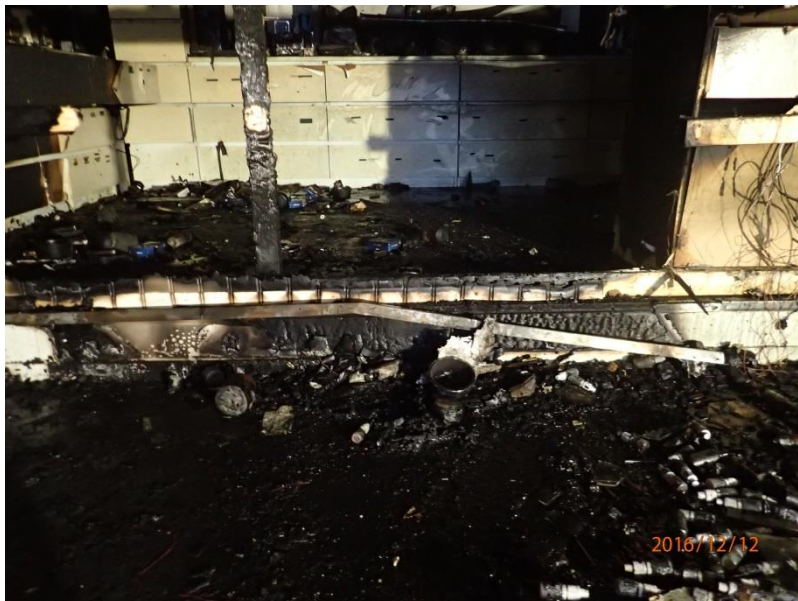
Brandbilden i lokalen visar att branden med stor sannolikhet startat i anslutning till kassadisen. Disken var en träkonstruktion placerad i den bakre delen av lokalen. I samma område fanns även dator, router, kvittoskrivare, etikettskrivare, datorskärm och kontorsstol av delvis brännbart material. Branden var vid räddningstjänstens ankomst ventilationskontrollerad och lokalens entreplan fylld med brandgaser.

Bild 2: Kassadisen där branden sannolikt har startat

Exakt brandorsak har inte gått att säkerställa.

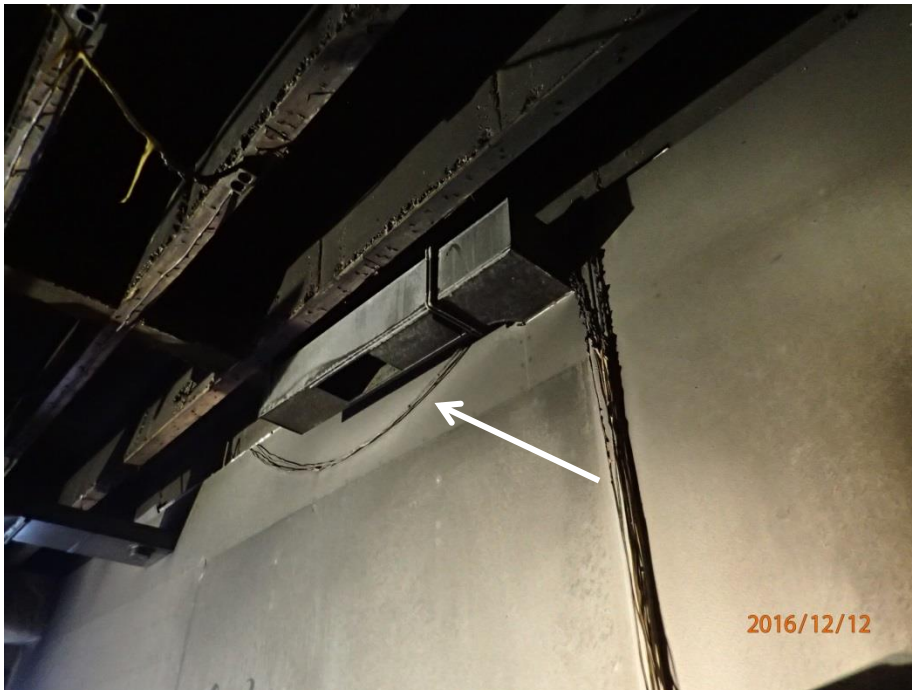
Rökspridningen till intilliggande lokaler och framförallt frisørsalongen som låg närmast berodde på att butikerna inte var brandtekniskt avskilda mot takbjälklaget. En murad vägg hade uppförts mellan butikerna. Men cirka 0,5 meter från takbjälklaget slutade den murade väggen och ersattes av plåt. Denna avskiljning var inte tät vilket i praktiken medförde att hela utrymmet ovanför innertaket i de två butikerna fylldes med rök. Ett gammalt ventilationssystem, som inte var i bruk vid tillfället för branden, hade inspektionsluckor öppna på bägge sidor om väggen vilket också bidragit till rökspridningen. Rökspridning till garaget berodde på otätheter i genomföringar.

Bild 3: Vägg mot frisørsalong. Pilen visar öppen ventilationslucka

- via rökdetektorer ansluta samtliga lokaler i byggnaden till det befintliga automatiska brandlarmet
- brandtekniskt förstärka brandavskiljningar mellan de olika butikerna i markplan.
- täta genomföringar i brandcellsgränser

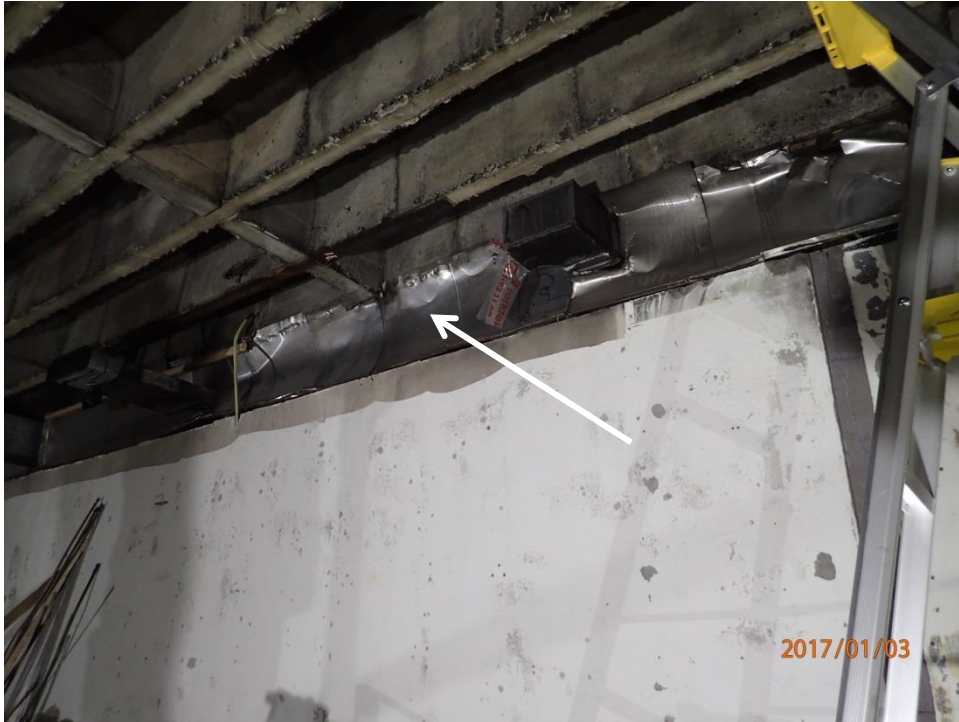
Bild 4: Pilen visar plåtavskiljning mot frisörsalong

Möjligen är det så, att när denna förändring gjordes blev inte brandavskiljningen utförd på rätt sätt.

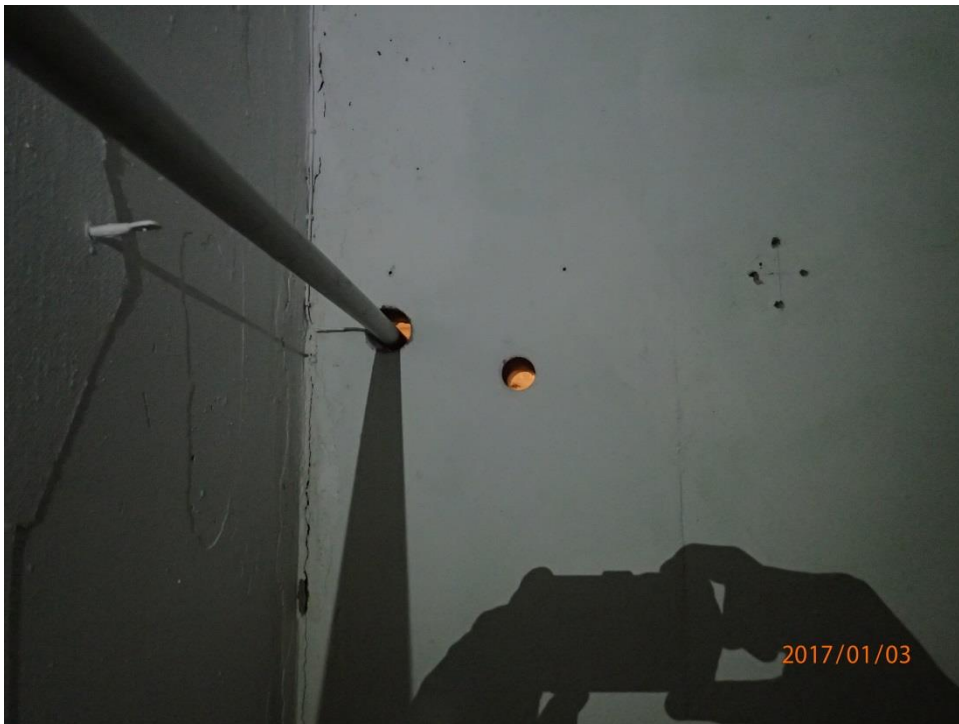
Bild 5: Otätheter mot garage i brandlokalens källare

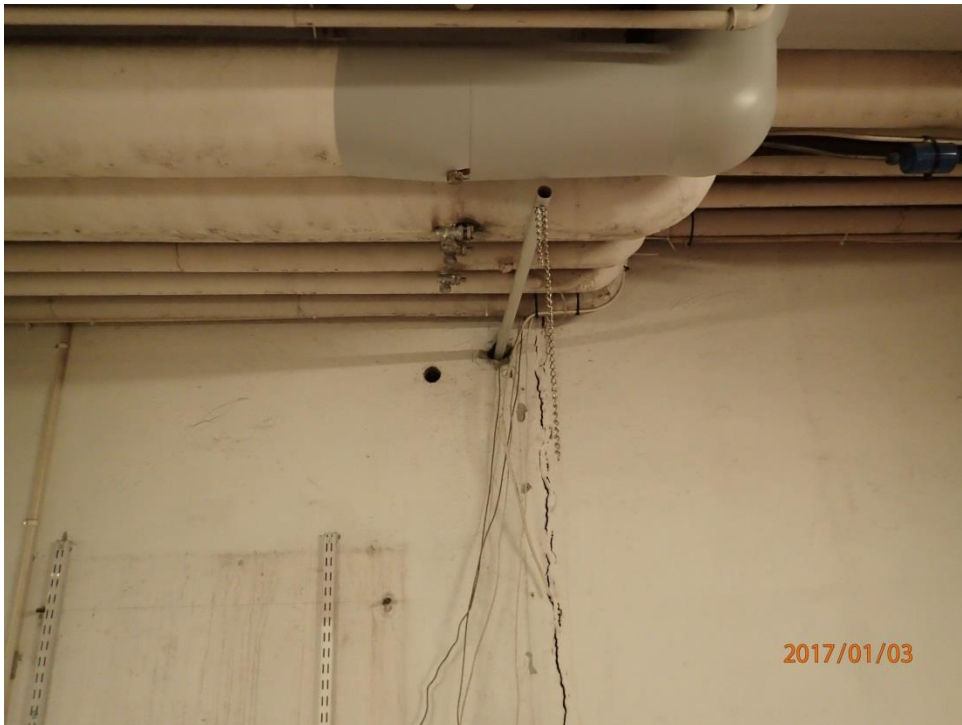
Bild 6: Från garagesidan

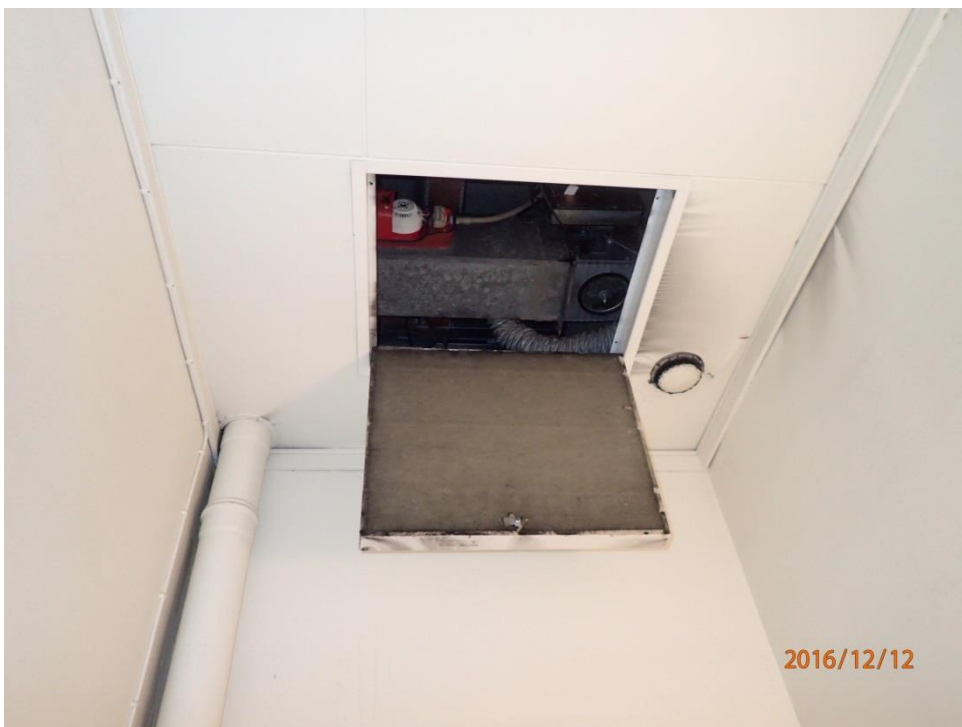
Bild 7: Utrymmet ovan innertak har varit rökfyllt
