# Olycksutredning

Datum  
2017-04-15  
Handläggare  
Larz Eidwall  
2017-000343

## Trafikolycka E18 Ekebykorset Karlskoga

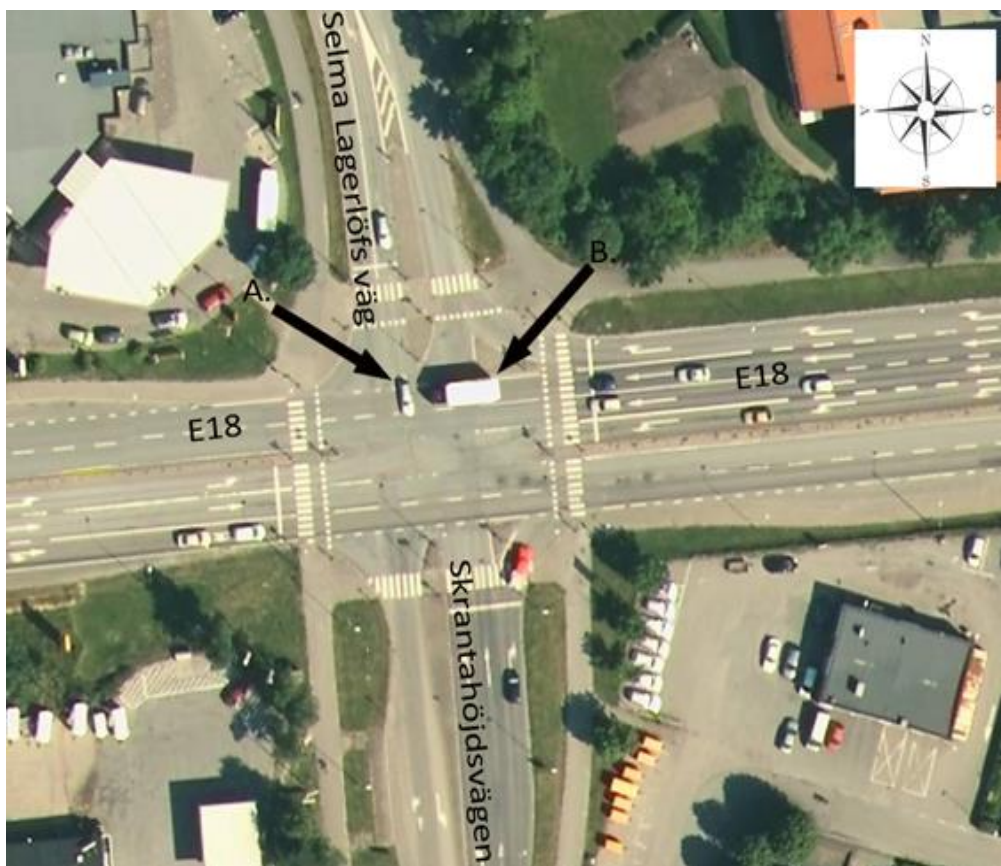
A=Personbilen placering just innan kollisionen.

B=Trailerlastbilens placering just innan kollisionen.
