Olycksutredning efter brand i CNC fräsmaskin

Sliperiet - Konstnärligt campus - Umeå universitet

Dnr 240.2017.00090/56772

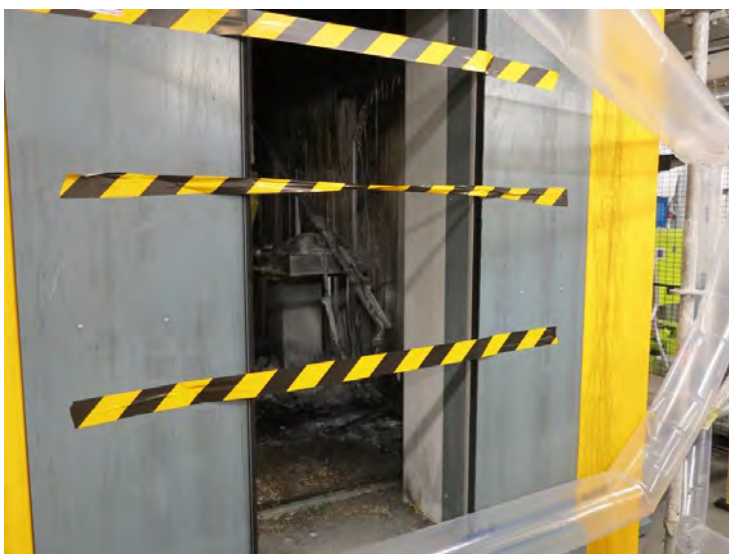
Figur 1: Fräsmaskinen före påbörjad olycksplatsutredning.

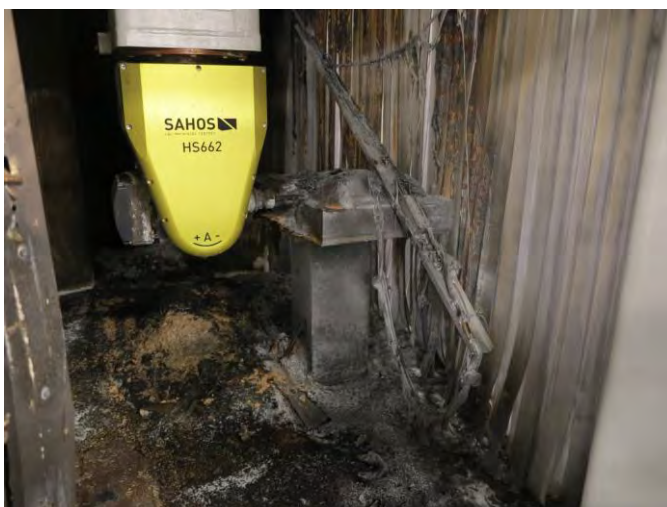
Figur 2: Brand i CNC fräsen

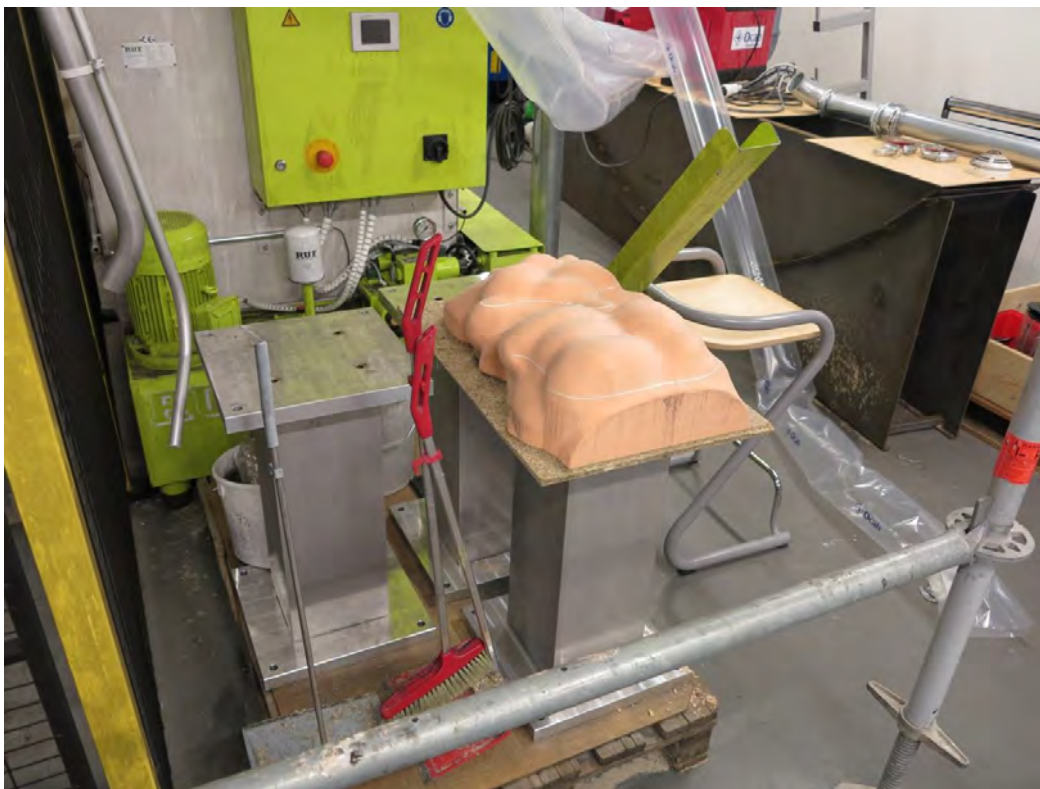
Personalen programmerar maskinen att fräsa ut ett visst mönster i cellplastblocket. För att kunna stabilisera cellplastblocket limmas detta fast på en spånskiva som sedan skruvas fast med fyra träskruvar i aluminiumfoten.

Figur 3: Spånskivan med cellplastblocket som skruvades fast i aluminiumfoten.

- Montering bör ses över så att skruvar inte sticker upp i cellplastsformen eller i det arbetsmaterial som fräsen skall arbeta i.
- Se över möjligheten att ha egen utbildad person på plats under arbetes gång.
- Se över möjligheten att installera ett fast släcksystem inne i fräsmaskinen.
- Dessa arbeten bör inte ske över natten eller på helger när ingen finns i lokalen. Det finns flera fördelar med att ha egen personal på plats om en brand inträffar. Detta för att säkerställa eller förbättra förutsättningar för utrymning och att minska andra olycksrisker kring maskinerna. Ansvaret bör inte ligga på studenterna.
- Synpunkter till Umeå brandförsvär bör lämnas i separat möte för att få klarhet i vissa frågeställningar som rör brandförsvarets insats.

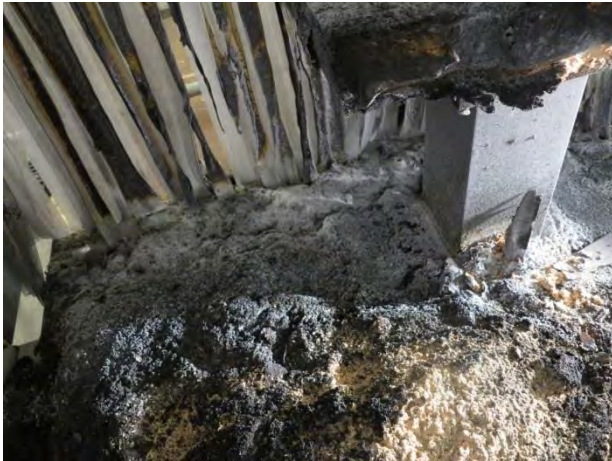
Vid brandtillfället ligger det en hög av spånet kvar på golvet i det utrymme som fräsen jobbar. Detta konstateras vid olycksutredningen.

Figur 4: Svedd yta på marskingolvet

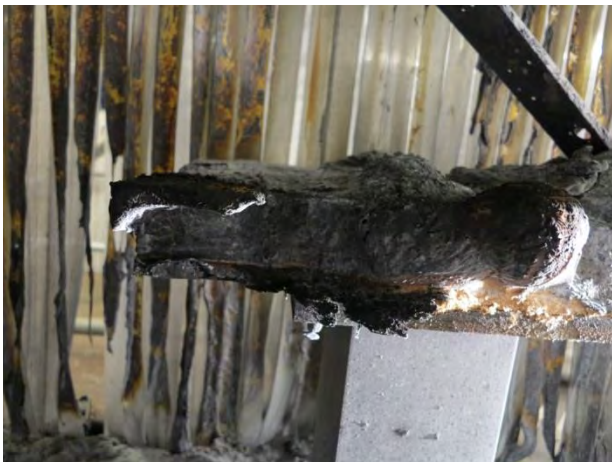
En noggrann genomsökning av brandrester och de brända sotrester som fanns kvar i cellplastblocket visar på att branden har startat i ena hörnet uppe på podiet där cellplastblocket var fastmonterat. När maskinen skulle fräsa den högra sidan av formen har frässtålet tagit i den ena träskruven som spånplattan med cellplastblocket var fäst med, vilket ledde till att det skapades en gnista som antände det kringvirvlande dammet i utrymmet där fräsen arbetar.

Figur 5: Brandstart med gnista mellan fräsverktyget och träskruven

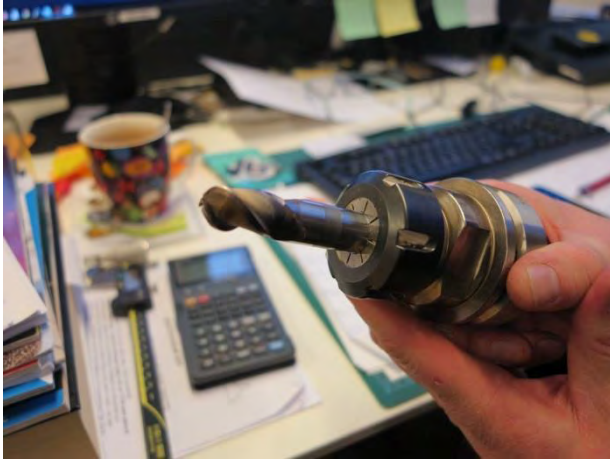
Figur 6: Märke fräsverktyget

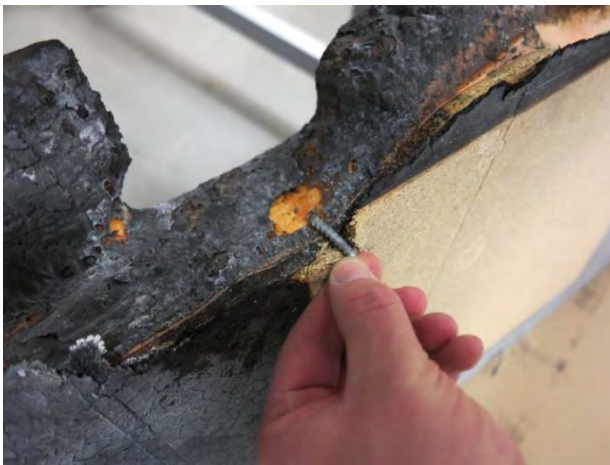
Efter brandorsaksutredningen konstateras att branden har startat på grund av att fräsverktyget har kommit i kontakt med en av fatsättningskruvarna under processen, vilket har skapat en gnista som sedan har antänt dammet runt maskinen.

Figur 7: Avslipad träskruv.

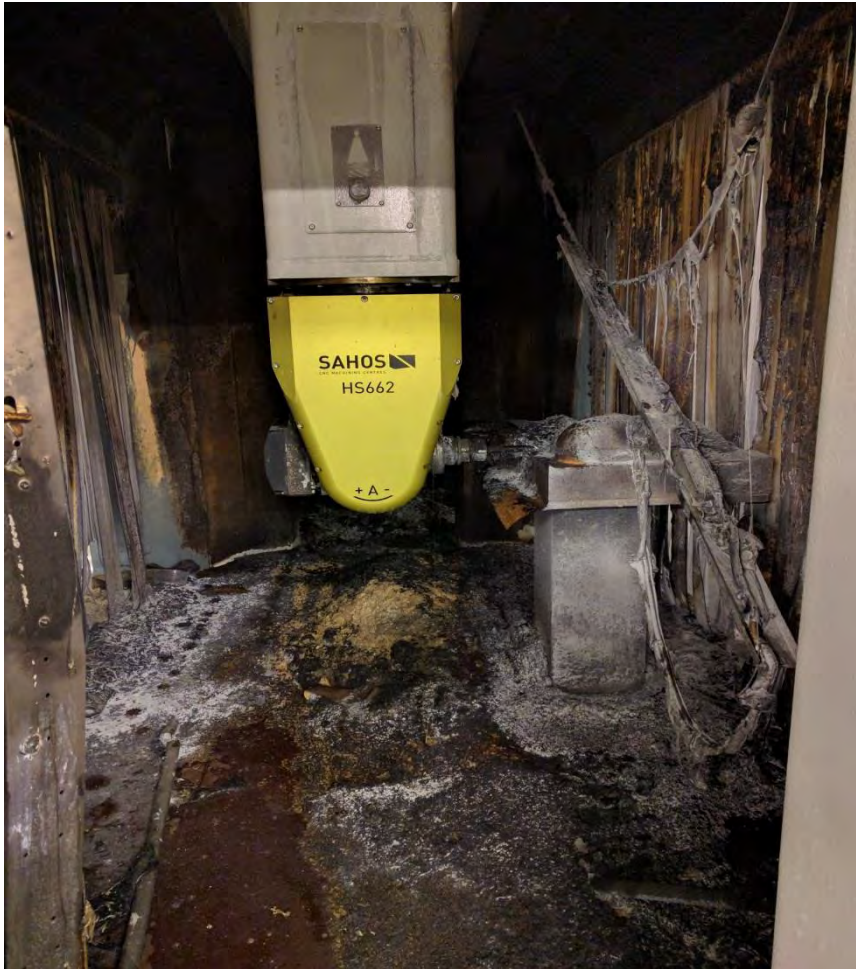
Figur 8:

Visar branden i CNC fräsen

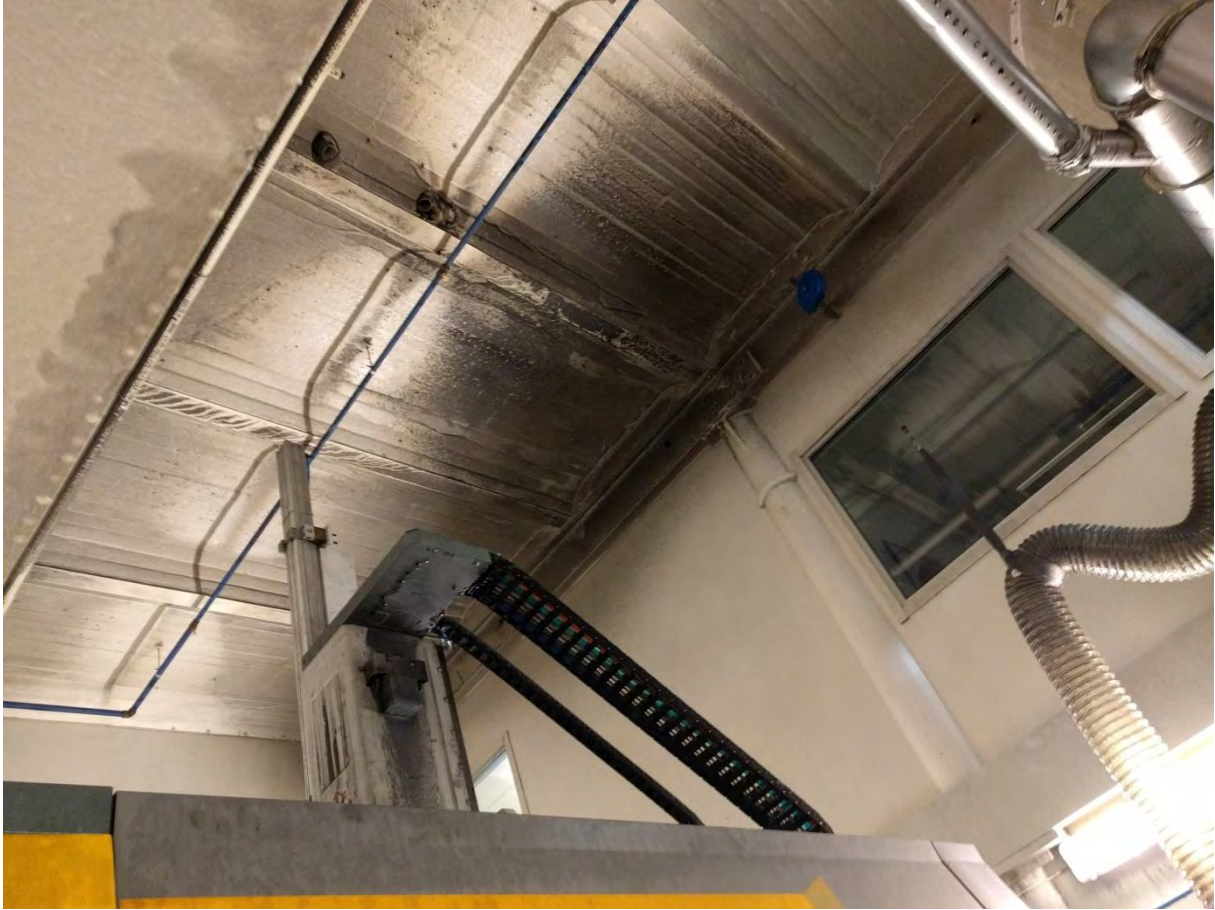
Figur 9:

Visar sprinkler i taket av lokalen

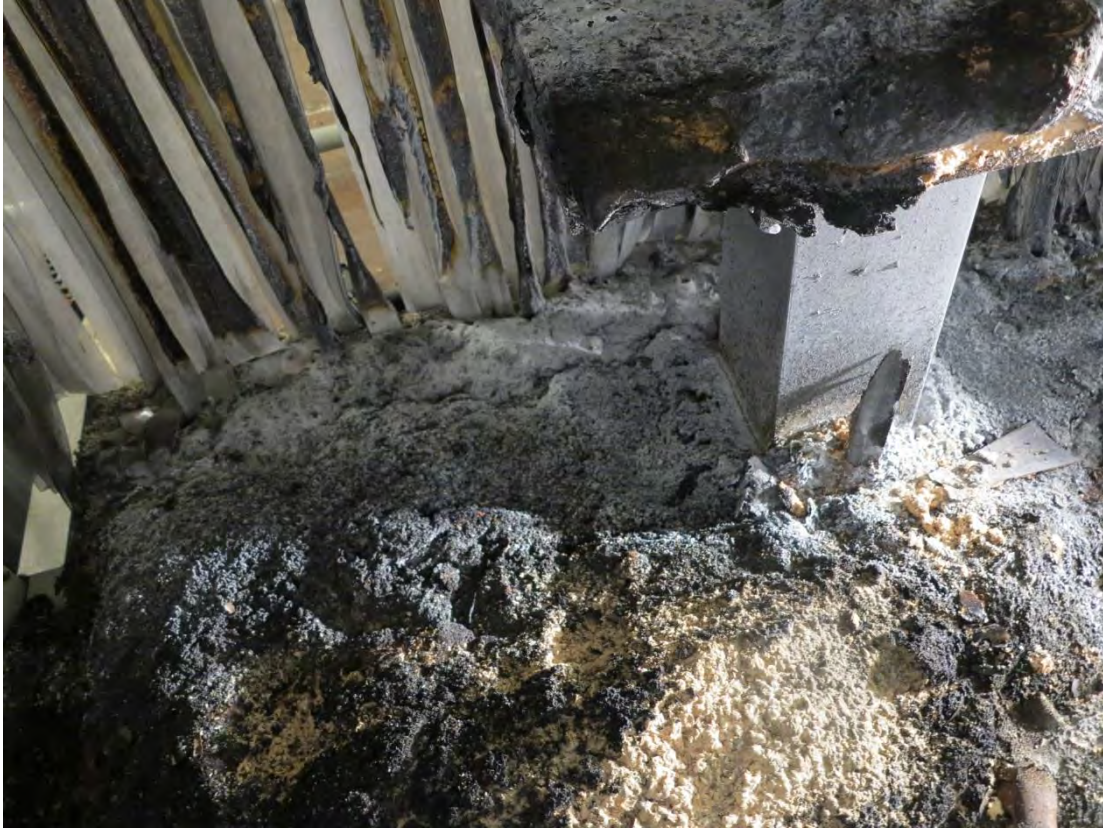
Figur 10:

Vid fräsningen av materialet skapas en mängd finfördelat damm eller "cellplastspån" i maskinen. Den nyinstallerade fläktsugen klarar dock inte av att suga ut allt damm.

Visar cellplastspånhögen på marskingolvet

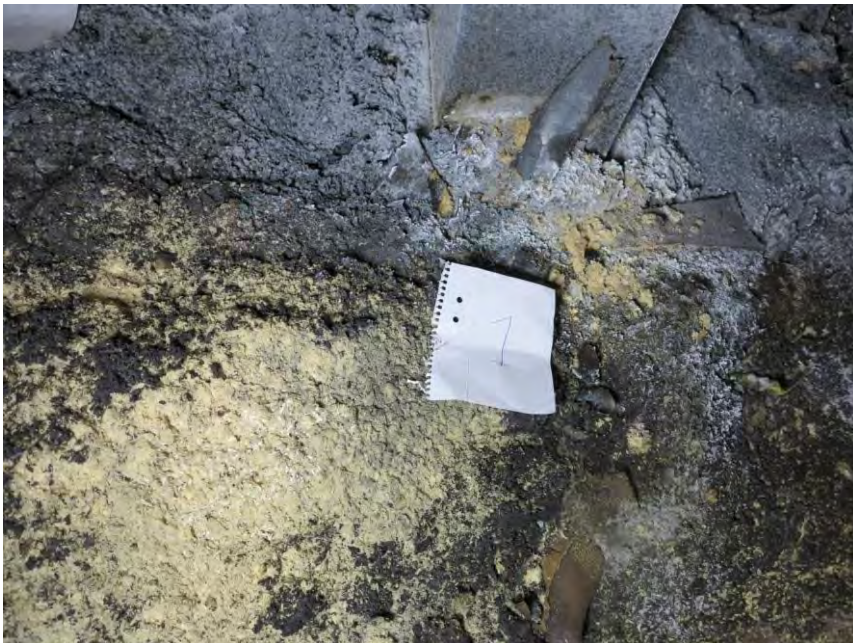
Figur11:

Visar den snabbt svedda ytan på cellplasthögen

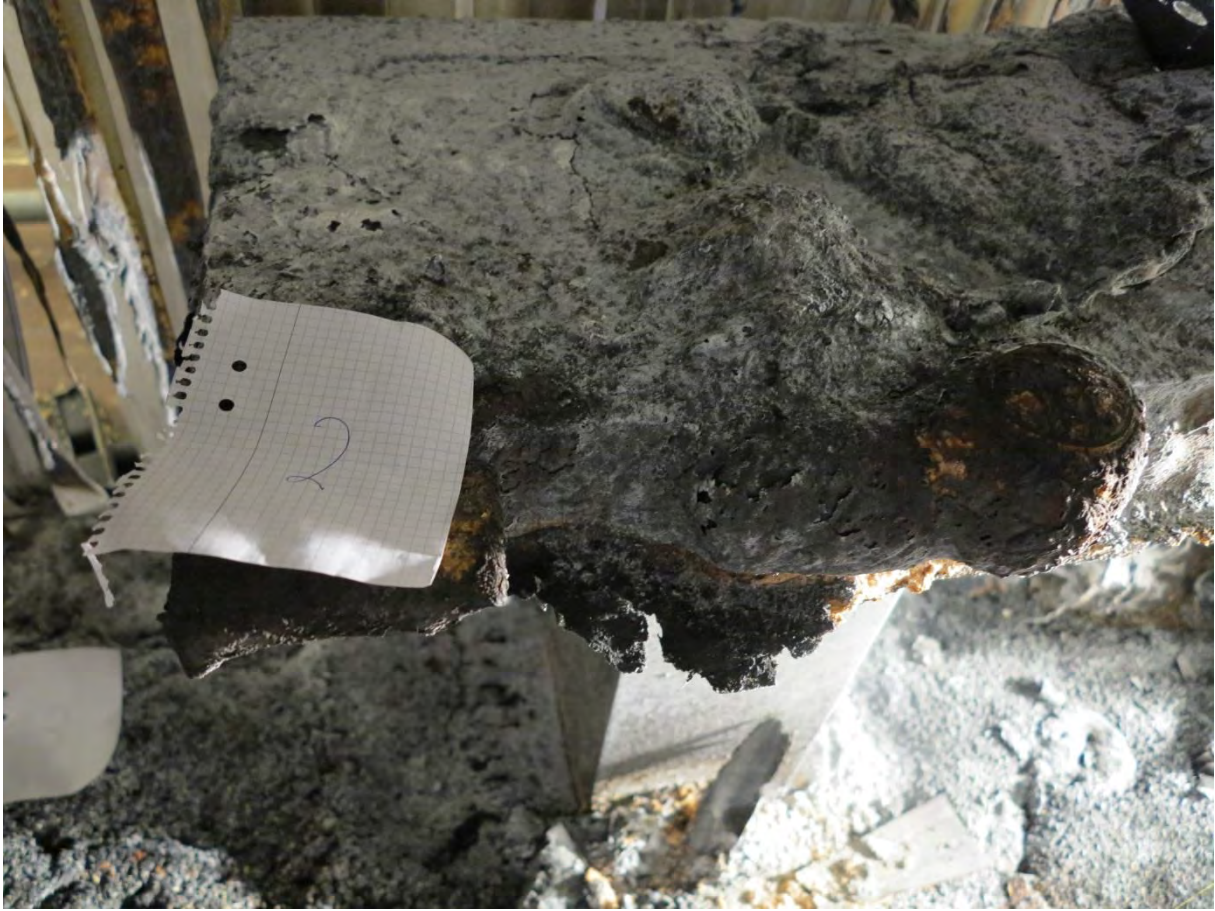
Figur12:

Visar brandstart på höger sida av cellplastblock

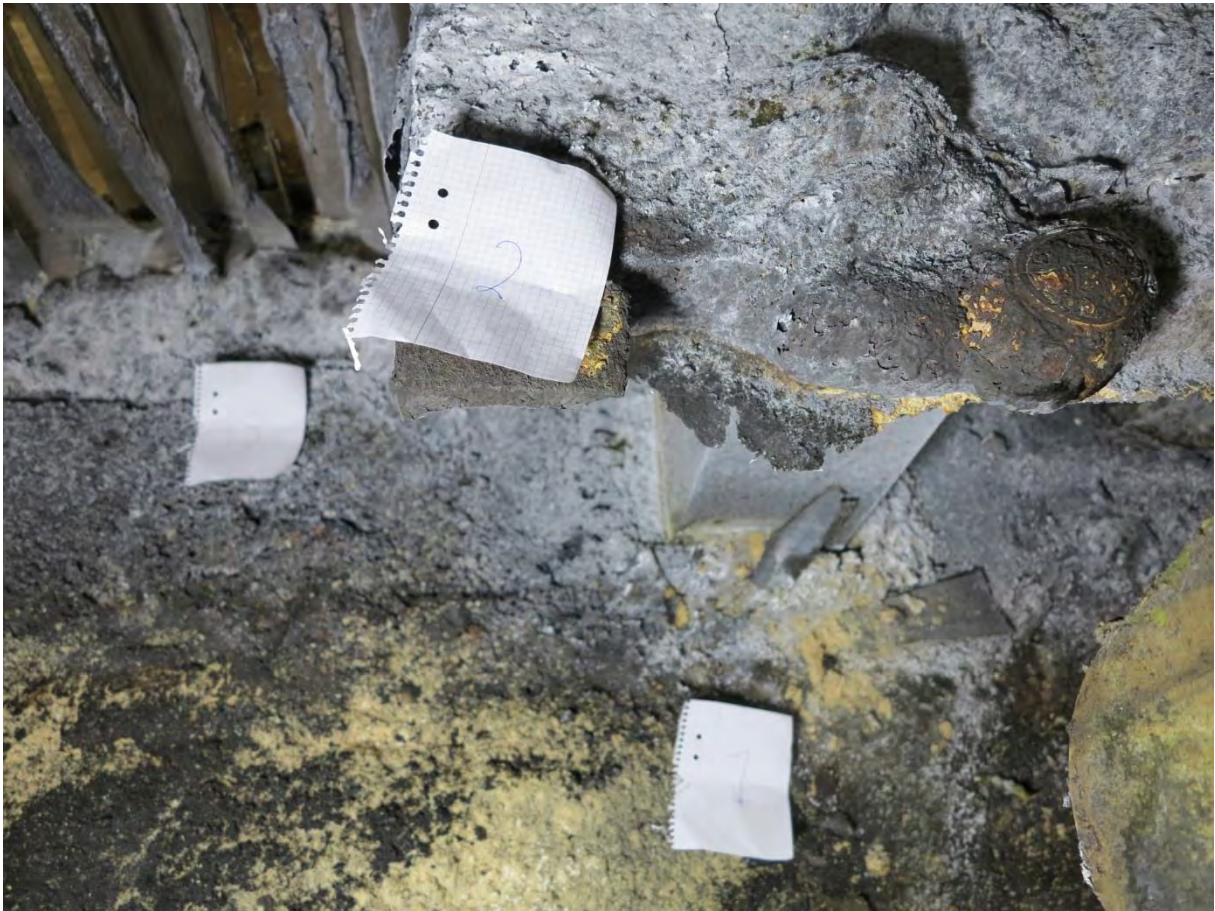
Figur13:

Visar djupare brandförkolnad vid cellplastblocket 2 en på golvet 1 och 3

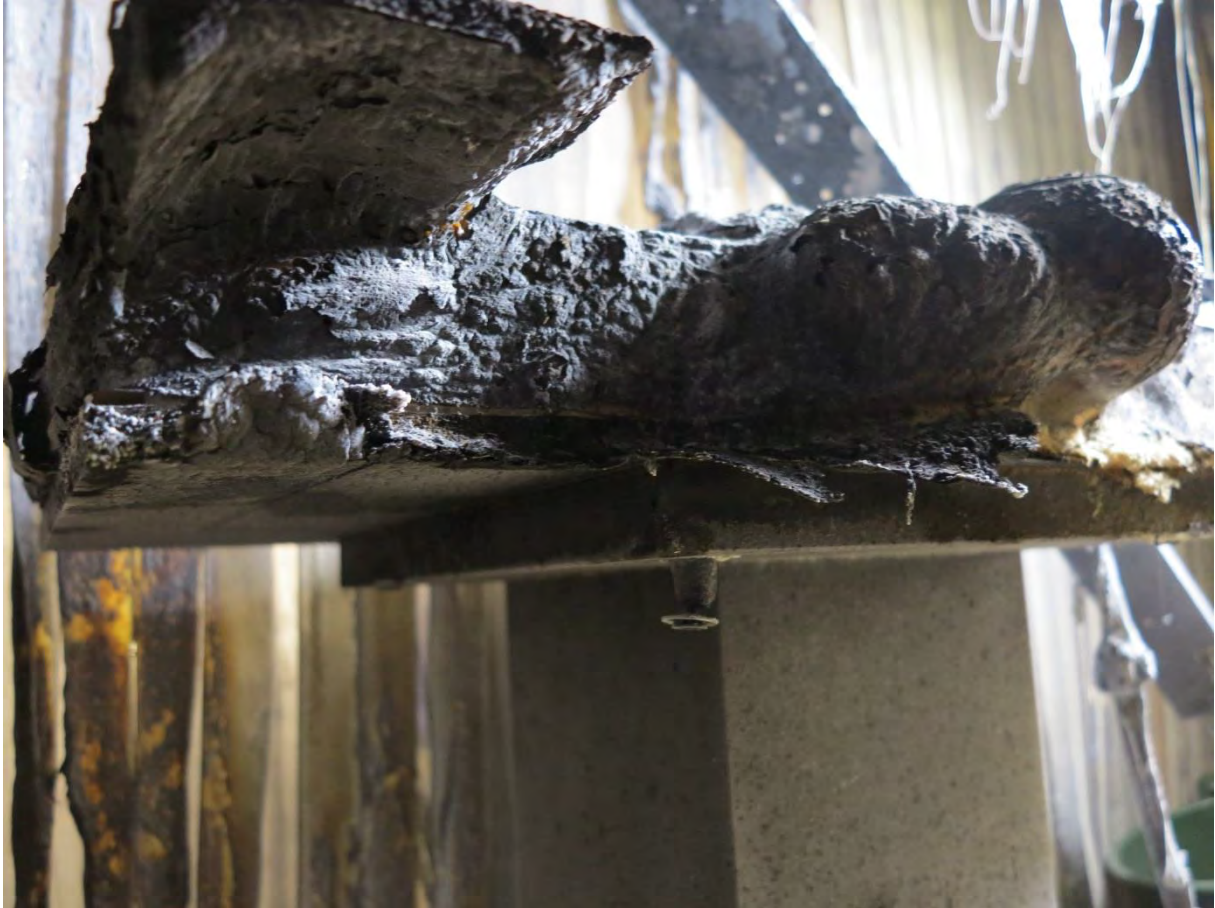
Figur14:

Visar infästning träskruv , aluminiumfoten och den limmade cellplastblocket på den underliggande spånskivan

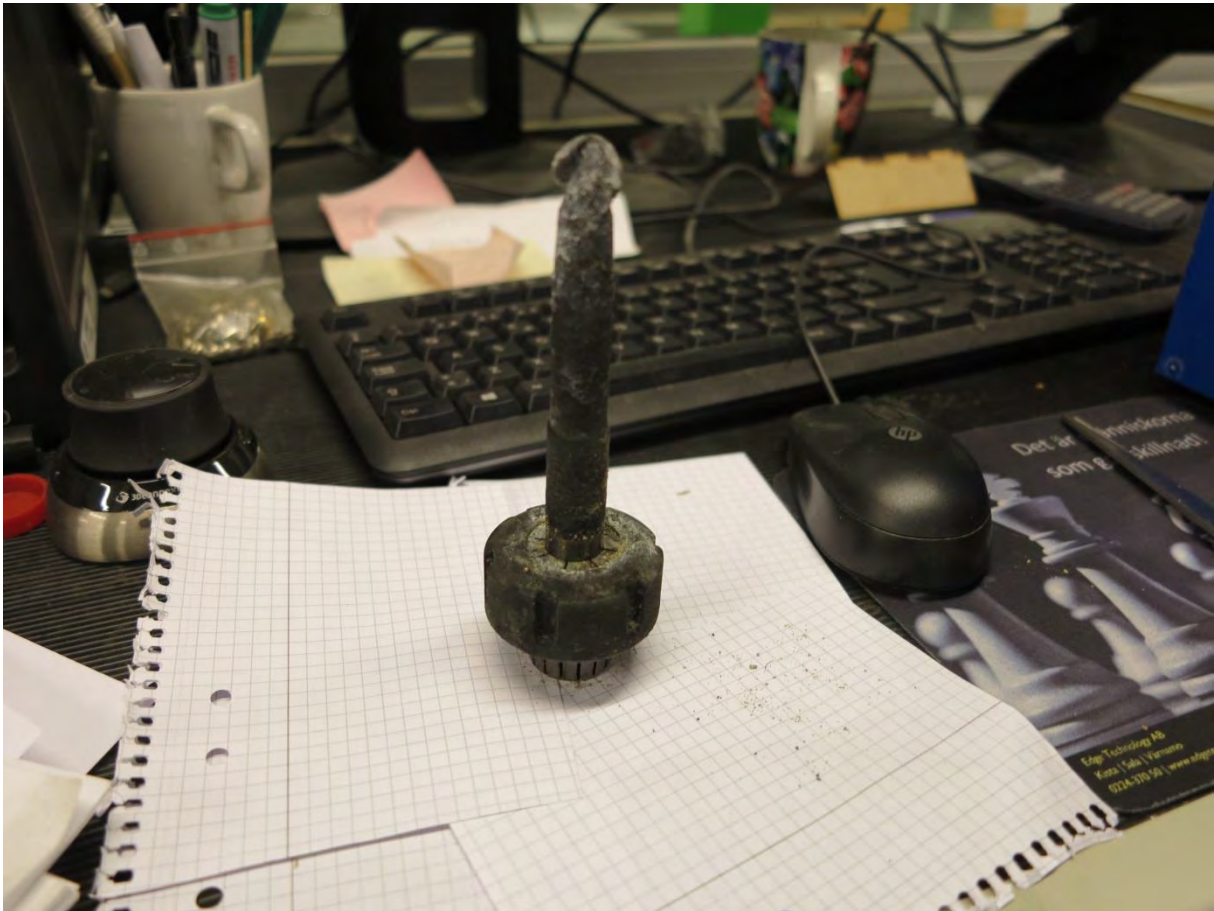
Figur15:

Visar skadan i överkant på fräsverktyget

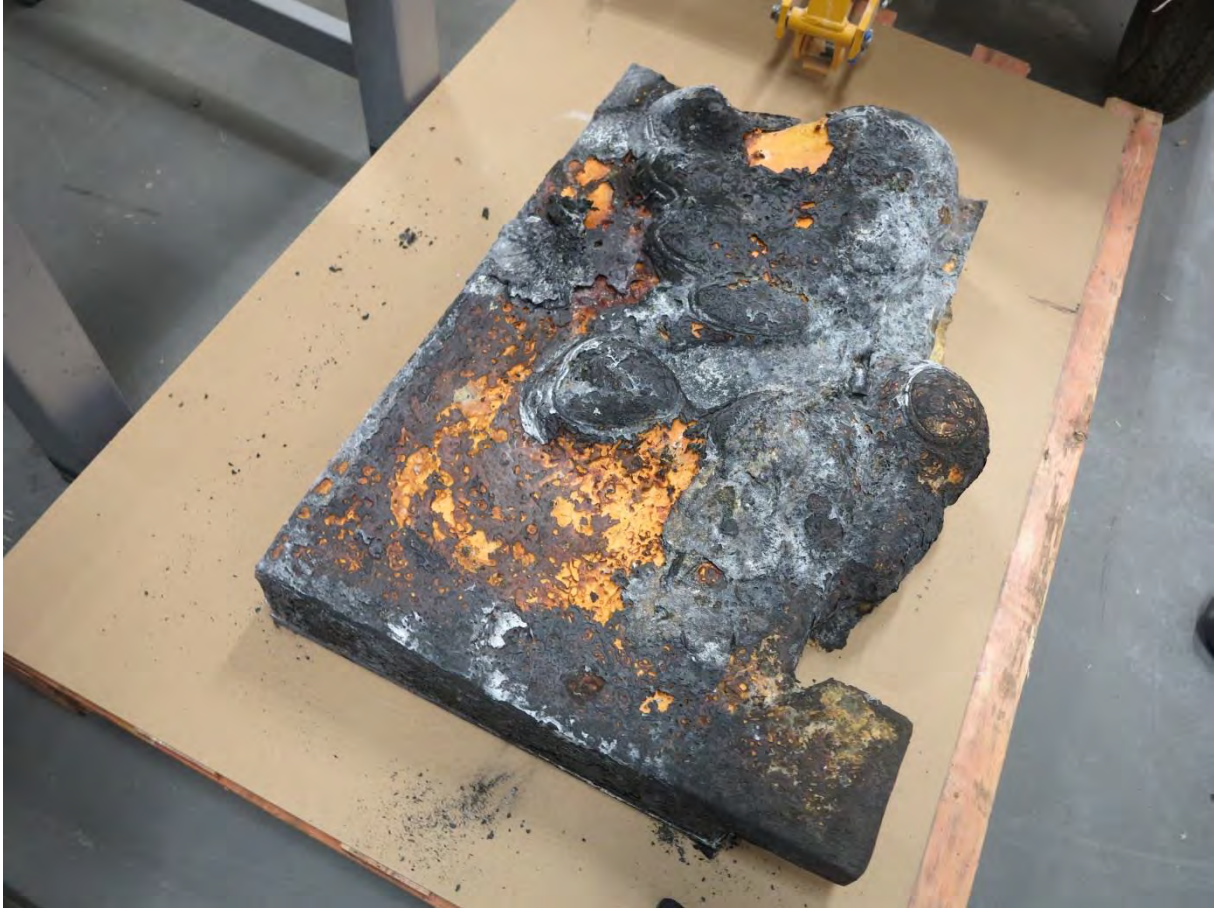
Figur16:

Visar den brända cellplastblocket

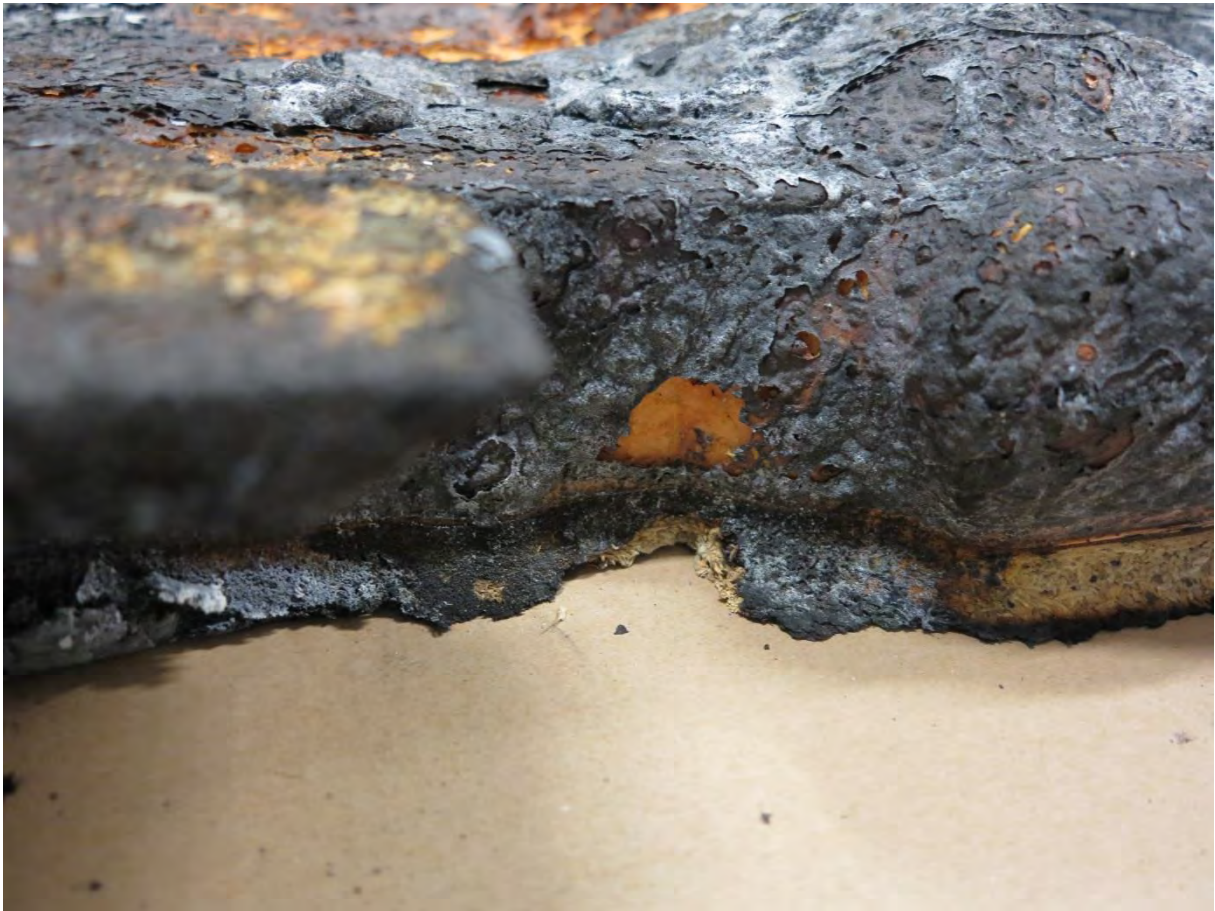
Figur17:

Visar infästningen av träskruv i cellplastblocket

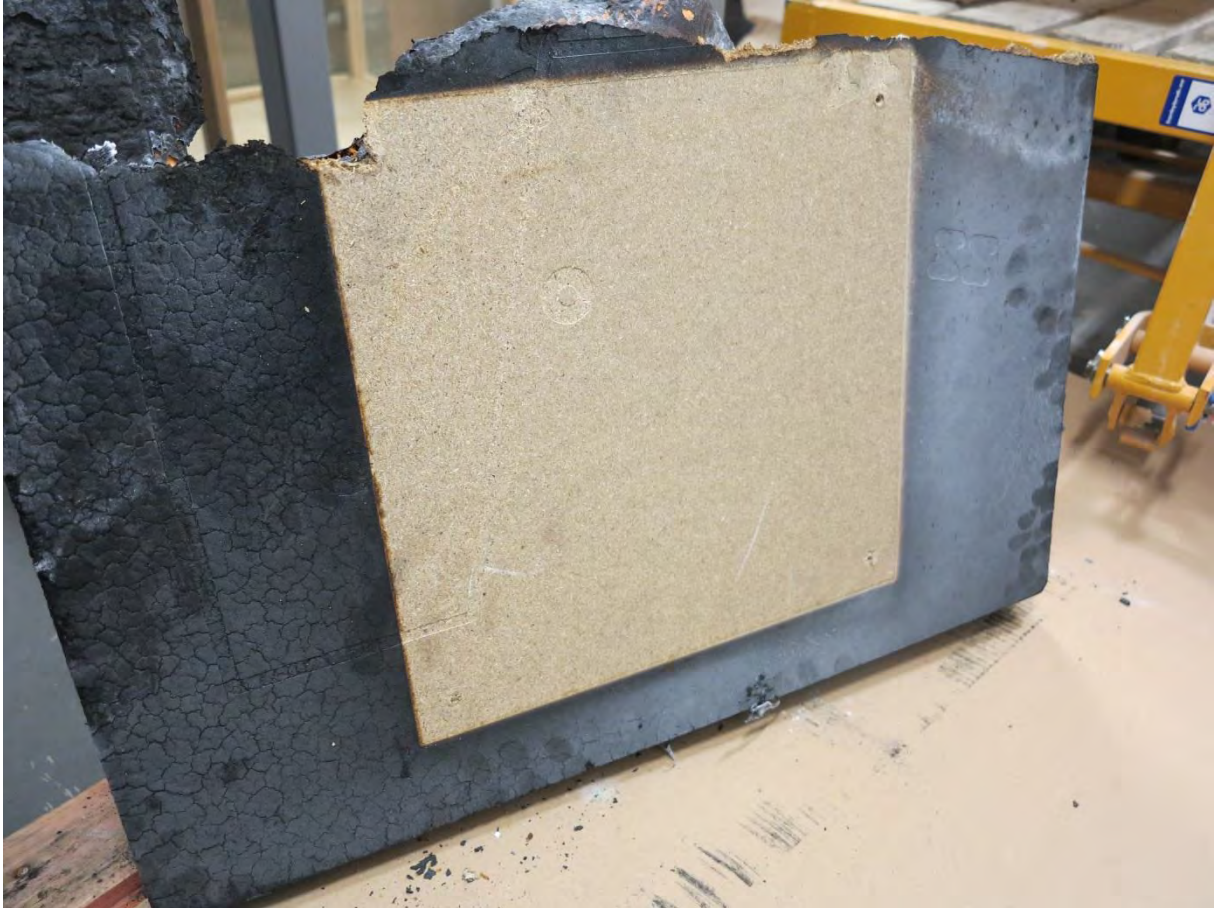
Figur18:

Visar undersida spånskiva med den pålimmade cellplastblocket som sedan har skruvats fast i aluminiumfoten med träskruvar

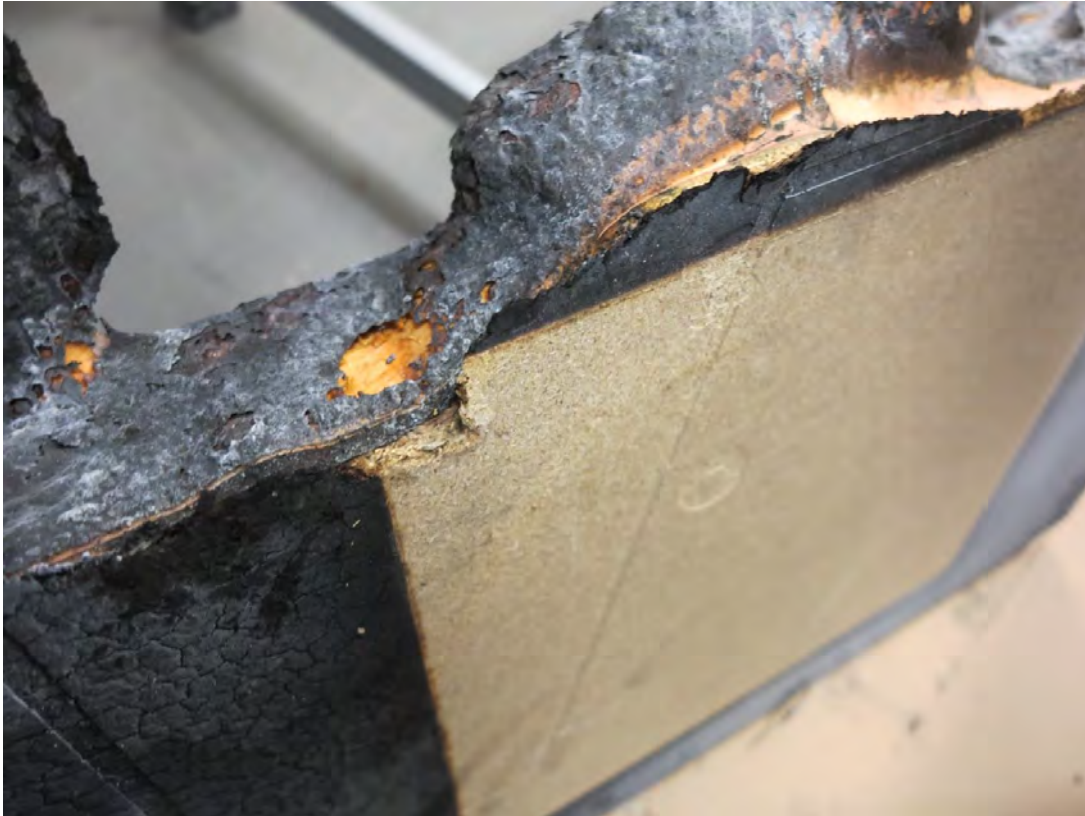
Figur19:

Visar infästning träskruven som sedan tar i frässtålet

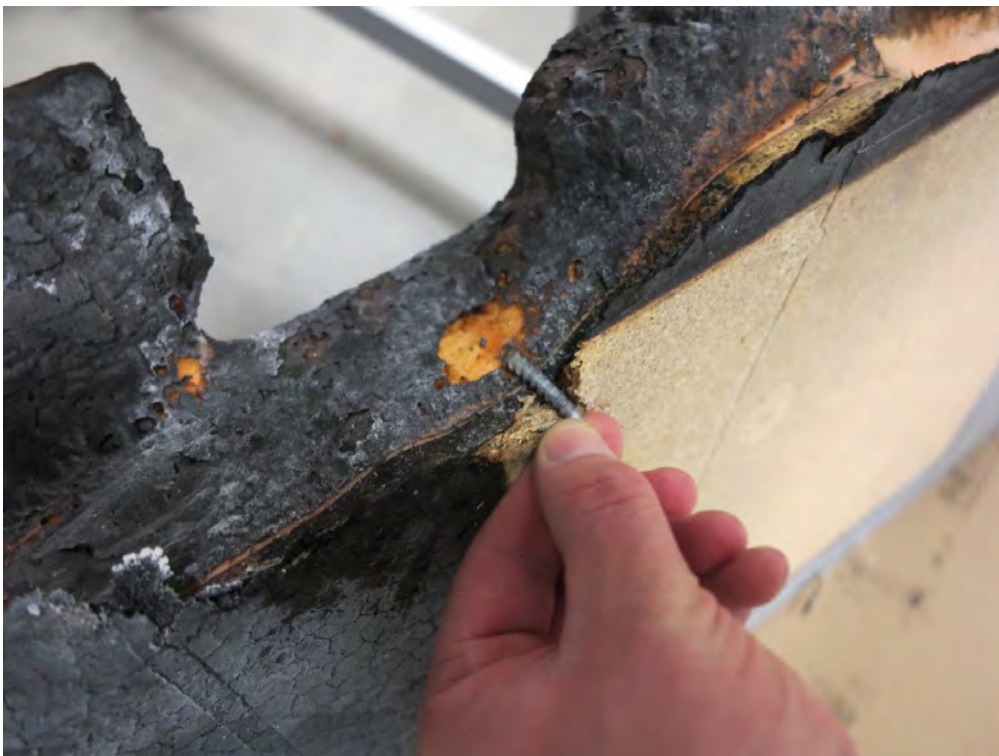
Figur20:

Visar den aktuella träskruven som slipats av

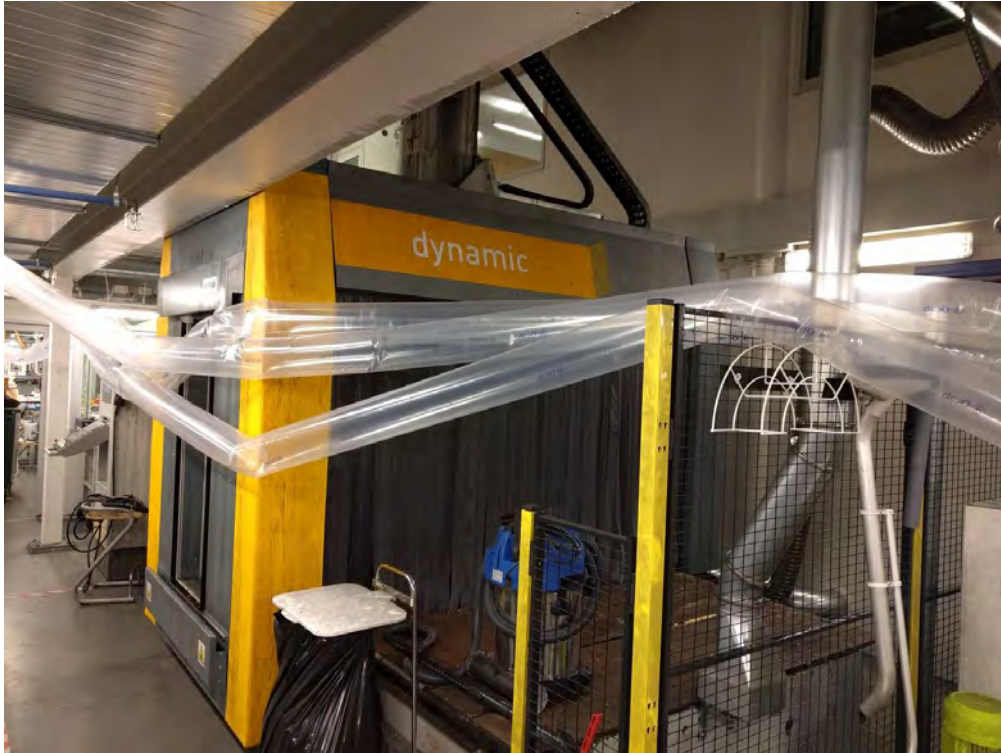
Figur21:
Saneringsarbete

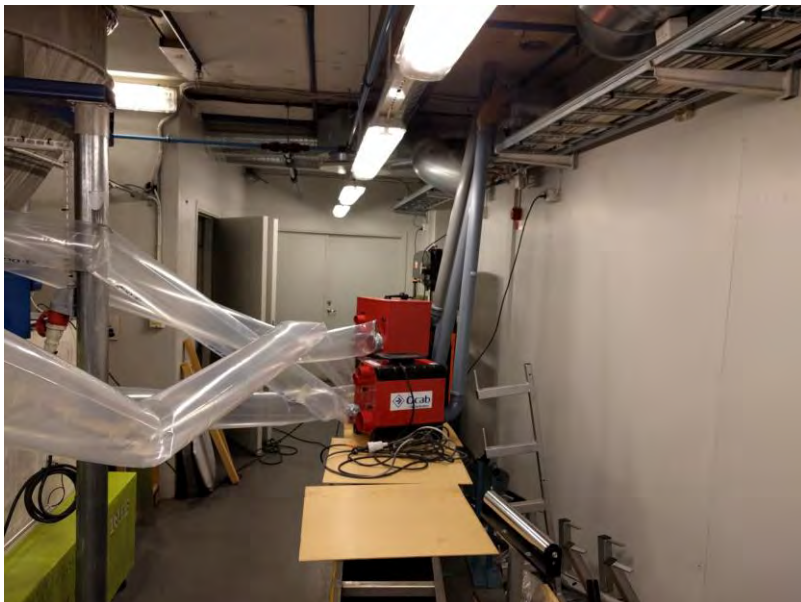
Figur22:
Saneringsarbete

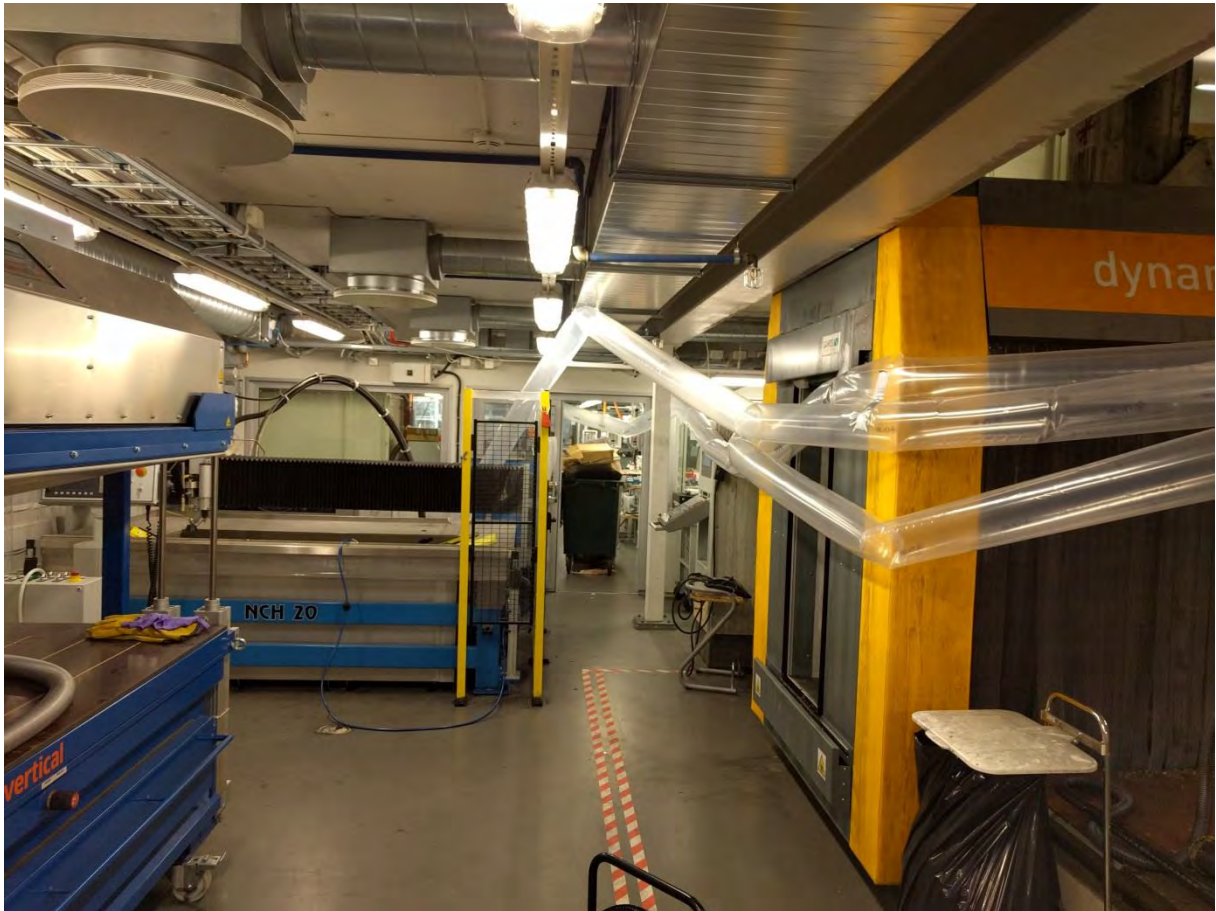
Figur23:

Saneringsarbete
