Räddningstjänsten
Östra Götaland

Datum
2016-10-22

Utredning av tillbud med värmeljus på KMC 2016-10-12

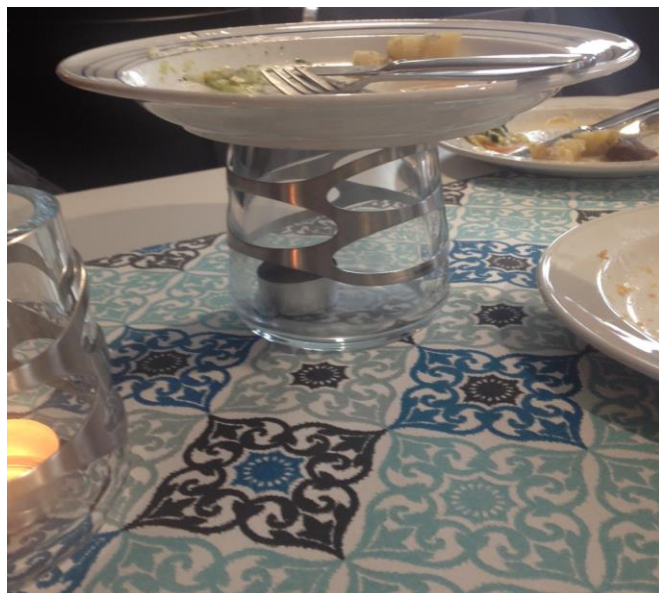
Onsdagen den 12 oktober 2016 inträffar ett brandtillbud på Katastrofmedicinskt Centrum (KMC) i Linköpings kommun, Östergötlands län. Undertecknad olycksutredare äter i samband med tillbudet lunch vid KMC i anslutning till ett seminarium om projektet "Integrering av frivilliga i dynamisk resurshantering" då ett värmeljus som är placerat i en ljuslykta på bordet flammnar upp. Det uppflamnade ljuset släcks genom att en porslinstallrik placeras på ljuslyktan varefter det slocknar, se figur 1. Inga person- eller egendomsskador inträffar som en följd av tillbudet.

Figur 1: Ljuslyktan omedelbart efter släckinsats

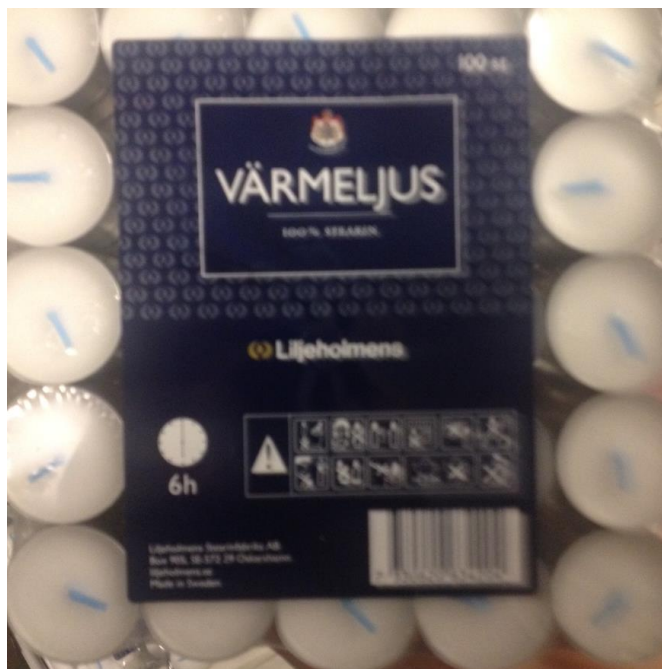
Värmeljuset var av fabrikat Liljeholmens, se figur 2 och ska enligt förpackningen bestå av 100 % stearin samt ha en brinntid om 6 timmar.

Figur 2: Förpackningen som det aktuella ljuset kom från.

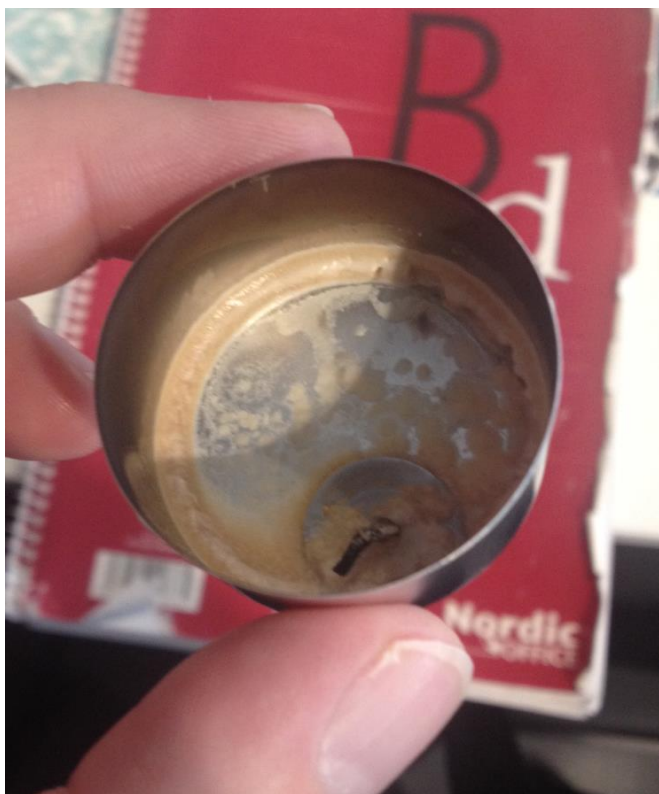
I slutet av ljusets brinntid har plattan som ljusets veke är fäst vid har sannolikt flutit in mot kanten av värmeljuset, se figur 3. Därefter sker en uppvärmning av aluminiumformen som i sin tur leder till att den lilla mängd stearin som finns kvar i formen uppnår sin flampunkt och antänds. Någon fördjupning i ljusets botten som förhindrar att plattan som håller vecken flyter in mot kanten saknas, se figur 4, vilket sannolikt är en bidragande orsak till händelseförloppet. När släckning genomförs brinner hela stearinytan i aluminiumformen.

Figur 3: Vekens placering efter genomförd släckning.

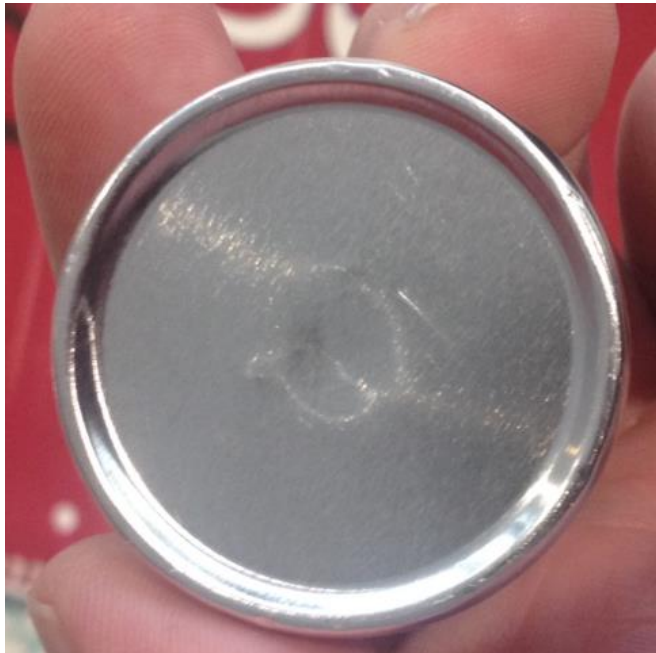
Figur 4: Undersidan av det, i tillbudet, inblandade värmeljuset

För att säkerställa att veken sitter förankrad i mitten på aluminiumkoppen limmar vi fast alla vekstöd (som veken sitter i) i botten på aluminiumkoppen. Detta sker med aluminiumkoppen i vertikal position så om limmet inte "biter" ramlar vekestödet ur maskinen och koppen blir fylld utan veke. I ett senare skede i maskinen blir detta värmeljus bortsorterat av en kamera som mäter att veken sitter i mitten (och alla ljus som saknar veke i mitten blir utsorterade automatiskt). Vi noterar att aluminiumkoppen på bilden i materialet saknar fördjupning i mitten vilket våra värmeljuskoppar normalt har men limmet är en säkrare lösning för att förankra vekstödet än bara en fördjupning. Aluminiumkoppen på bilden har vi använt under en begränsad period i juli – augusti 2014 när vi testade olika aluminiumkoppar. Vi tar gärna emot information om datumstämplingen på vår förpackning (som ljuset kom ifrån). Vid den tidpunkten använde vi en bläckstråleskrivare som skrev direkt på plasten. Senare har vi övergått att skriva produktionsdatum på etiketten. Vi noterar naturligtvis att det verkar som om vekstödet har lossnat i det aktuella fallet och att detta har påverkat förloppet.
