RÄDDNINGSTJÄNSTEN MJÖLBY

Olycksundersökning Brand i flerfamiljshus

[REDACTED], Boxholm

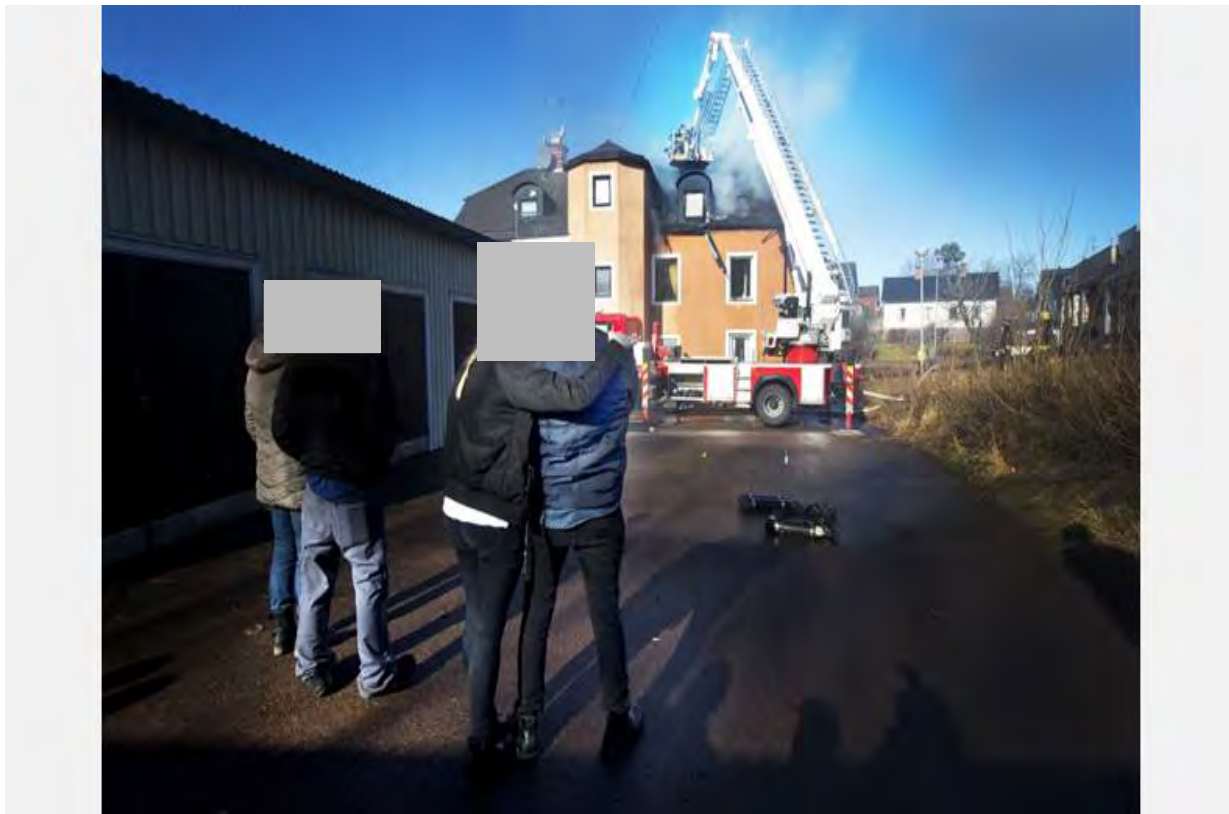
Runt klockan 09:00 skvallrade kraftig rökutveckling vid takfoten om att branden spridit sig till vinden. Försök att få bukt med branden på vinden med hjälp av skärsläckare från höjdfordon gjordes, men det gav ingen märkbar effekt. I stället togs beslut om att göra en begränsningslinje genom att såga ett tvärsnitt tvärs över hela taket i syfte att stoppa spridningen över vinden till den ej ännu brandpåverkade delen av fastigheten. Denna taktik visade sig fungera och tvärsnittet, som kunde göras från två håll med hjälp av både 5030 och 5630, gjorde att branden stoppades.

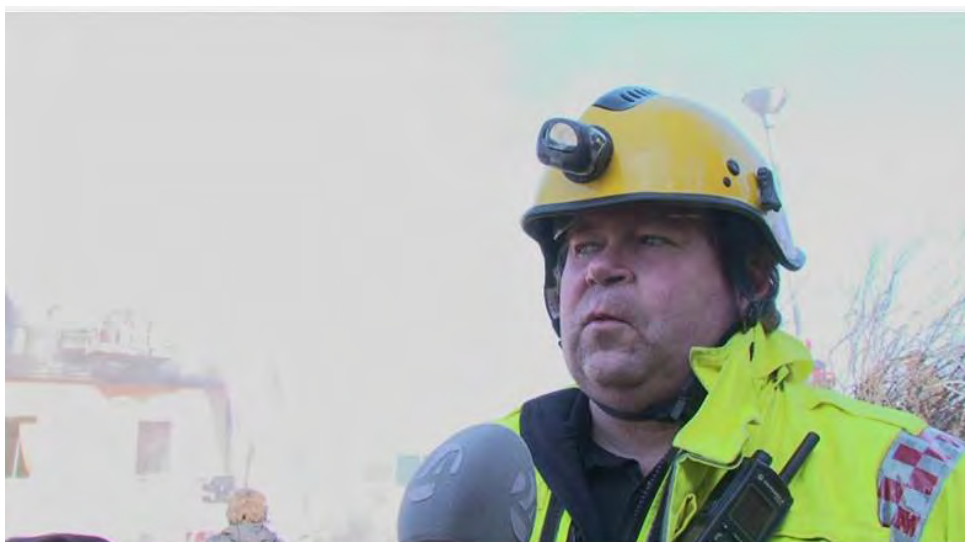
Räddningsledaren intervjuas av media. Även andra aktörer pockar ofta på räddningsledarens uppmärksamhet.
