Undersökningsprotokoll

Olycksdatum: 2016-02-17, kl. 06:55

Protokoll över olycksutredning

Sammanställning av erfarenheter efter dödsfall i samband med brand i byggnad.

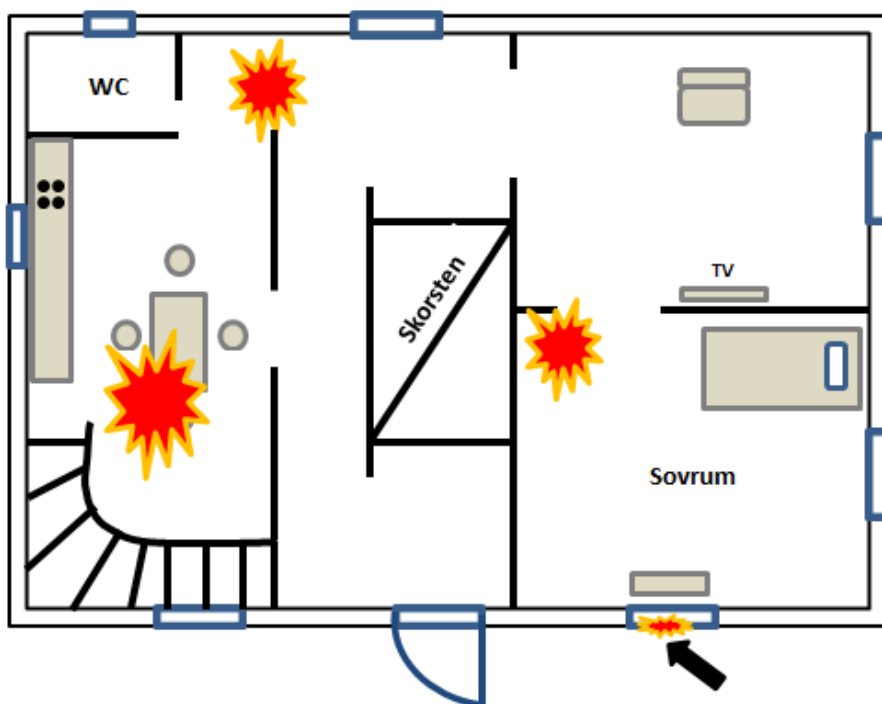
Figur 1: Ungefärlig planlösning

När räddningstjänsten kom till platsen möts styrkan upp av fastighetsägarens arbetsgivare som hade konstaterat att medarbetaren saknades på jobbet. Räddningsledaren kunde konstatera att det glödde i en ytterväggsbräda under ett fönster (se pilen i figur 1) och att huset var rökfyllt med svarta brandgaser ner till golvet. Även rutorna var varma. Livräddning med rökdykning beordras. När rökdykare gick in kunde de konstatera att rök- och värmeutvecklingen var kraftig och att brandbelastningen i form av lös materiel är stor. Omfattningen, i kombination med att en rökdykare får luftslut, gör att insatsen avbryts. Nästa rökdykargrupp försöker skapa en bättre miljö i byggnaden genom att ventileras med övertrycksfläkt. Inte heller de kommer så långt in i byggnaden att de kan påverka livräddningen eller brandförloppet. En tredje rökdykargrupp sätts in i byggnaden med samma uppdrag om livräddning. Gruppen har svårigheter att ta sig fram i byggnaden beroende på smala passager mellan den lösa materielen. Rökdykarna konstaterar tre brandhärdar på bottenvåningen som släcks efterhand. När rökdykarna kommit in i TV-rummet observerar rökdykarledaren att brandgaserna i innertaket har antänt bakom rökdykarna och beordrar ut rökdykarna.

Polisen har i utredning konstaterat att personen hittades i utrymmet till höger om entrétrappan (sovrummet). Personen har inte kunnat identifieras.

Undersökningen har inte kunnat fastställa olycksorsaken. Sannolikt har branden startat i sovrummet. Mot bakgrund att en ytterväggpanel brinner på utsidan av huset kan startplatsen eventuellt vara vid fönstret. Enligt uppgifter på plats var mannen rökare.
