RÄDDNINGSTJÄNSTEN Trelleborg-Vellinge-Skurup	Meddelande
Upprättad: 2016-12-06/MP, DJ, ST		Fördjupad brandorsaksutredning

Olyckstyp: Brand i byggnad
Olycksplats: [redacted] Trelleborg. Parhus.
Olycksdatum: 2016-12-05
Skadeutfall: En person omkommen. Brand- och rökskador på byggnad och inventarier.
Utredare: Marco de Pedis, brandingenjör, Räddningstjänsten Trelleborg.
 070-8817322, marco.depedis@trelleborg.se
David Jutendahl, brandingenjör, Räddningstjänsten Trelleborg.
 070-8817333, david.jutendahl@trelleborg.se
Magnus Strid, brandingenjör, Räddningstjänsten Trelleborg.
 070-8817334, magnus.strid@trelleborg.se
Diarienummer: 2016-101

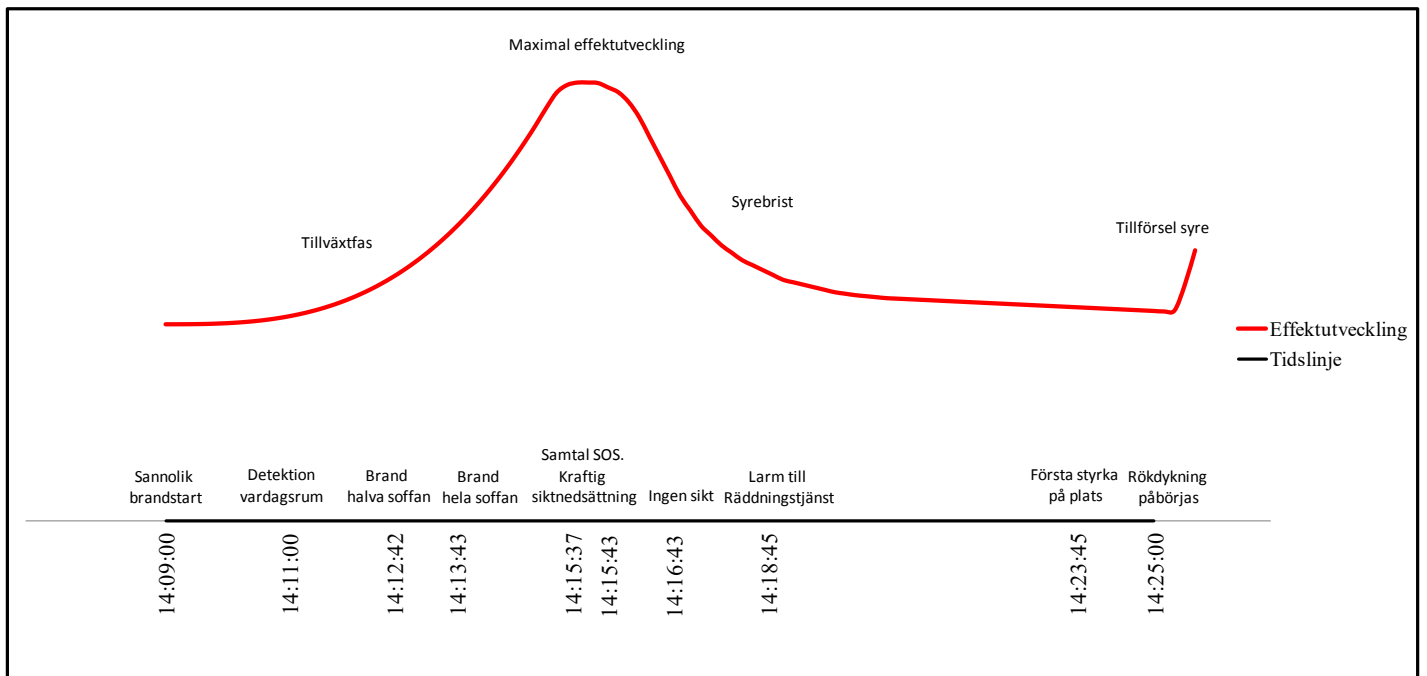
Figur 3. Sammanfattning av troligt händelseförlopp med en schematisk effektutvecklingskurva.

Genom att studera försök som gjorts med bränder i soffor görs bedömningen att trolig starttid för branden är ca kl. 14.09. Detta baseras på brandens förmodade tillväxthastighet utifrån de genomförda försöken i förhållande till rökdetektorns aktiveringstid kl. 14.11. Utifrån detta och de tillgängliga kamerabilderna har följande troliga tidsaxel tagits fram.

Brandskadorna i rummet samt förhållandena på platsen vid räddningstjänstens ankomst visar att branden ej genomgått övertändning och blivit fullt utvecklad. På grund av husets täta konstruktion har branden med största sannolikhet blivit ventilationskontrollerad, vilket innebär att syremängden i rummet blivit för låg för att branden skulle kunna fortsätta att utvecklas. Hade branden haft fri tillgång till syre är det troligt att en övertändning hade skett i rummet cirka fyra till fem minuter efter brandstart, vilket alltså inte har skett.

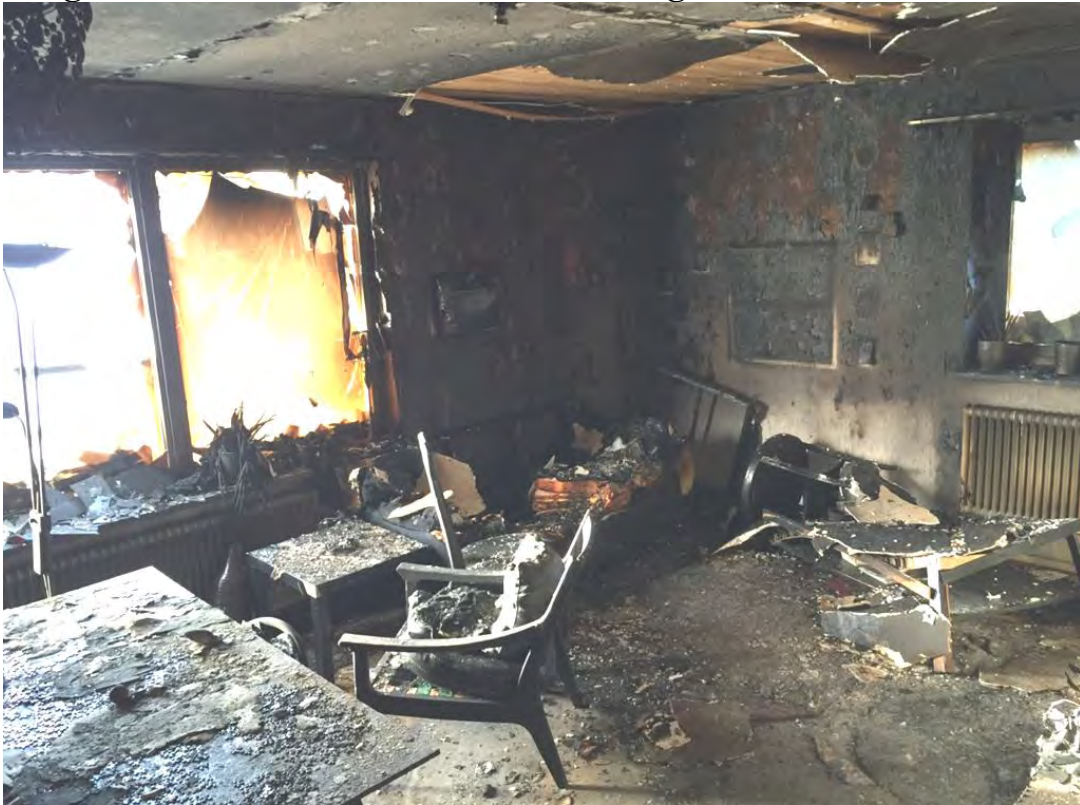
I vardagsrummet är området kring soffan mest värmepåverkat (Bild 1). Tapeterna på väggarna är värmepåverkade i hela rummen, men främst i hörnet vid soffan samt på motstående vägg bakom tv-bänken. Tv-bänken har förkolnats på ovansidan men är i övrigt opåverkad på framsidan. På TV:n har plasten smält på ovansidan och runnit ner över framsidan. Sidorna på TV:n är relativt opåverkade (Bild 2).

Den samlade bilden i vardagsrummet medför att det troliga primärbrandområdet utgörs av soffan eller området i direkt anslutning till soffan. Det är även på väggen bakom soffan som rummets lägst belägna brandskador återfinns. Dessa skador är centrerade bakom soffans västra del (Bild

Bild 1: Översiktbild över vardagsrummet med soffan placerad i det borte hörnet.

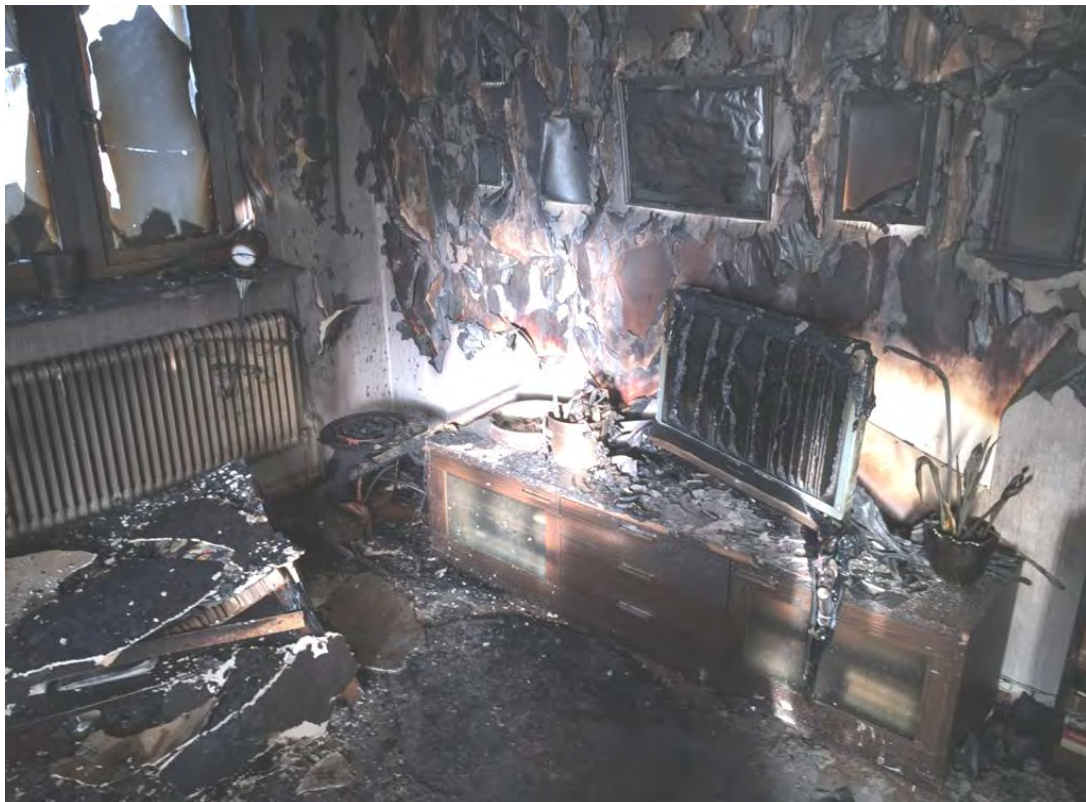
Bild 2: Värmepåverkan har skett på tv-bänk, TV och tapet.

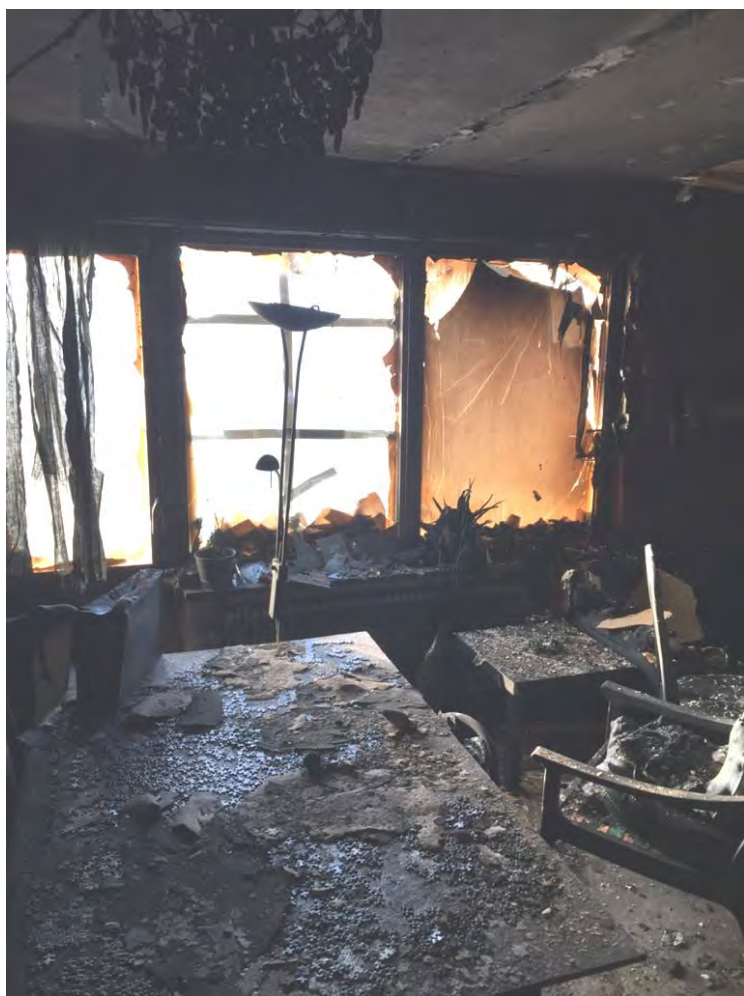
Matbordet i rummet är till viss del värmepåverkat men har inga djupare förkolningsskador. På matbordet återfanns ett pussel där bitarna blivit svarta men uppvisar inga tecken på att de brunnit (Bild 3).

Bild 3: Matbordet och det sotade pusslet.

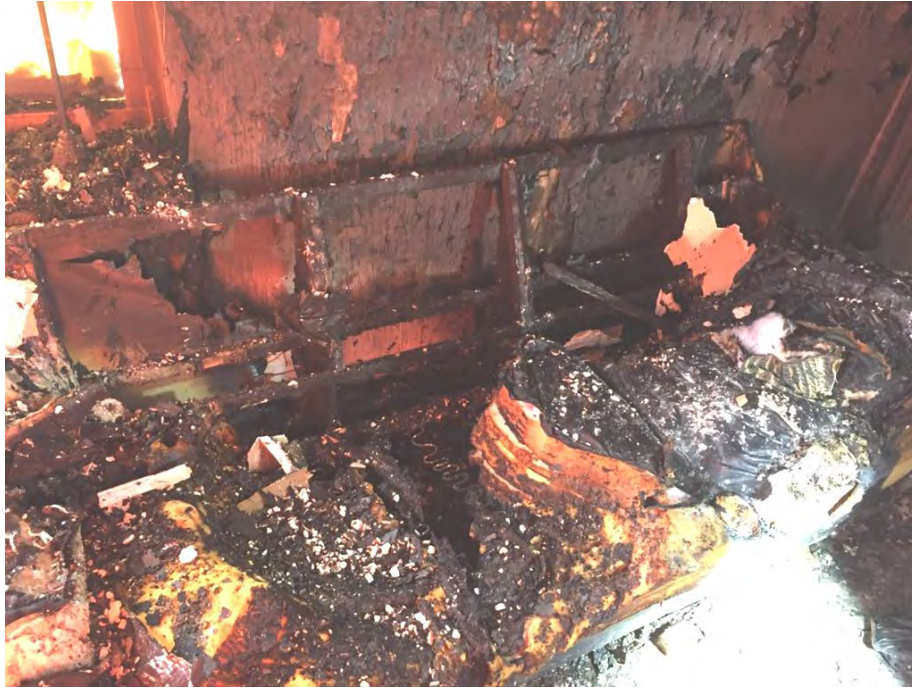
Soffan är det föremål i vardagsrummet som har de största brandskadorna. Soffan består av konstläder med stoppning av skumgummi. Även soffbordet har förkolningsskador, främst på den sidan som varit vänd mot soffan (Bild 4). I soffan påträffas något som verkar vara en kudde med stoppning av polyestervadd. I övrigt är soffan så pass brandutsatt att det är svårt att identifiera enskilda föremål i soffan.

Att brandskadorna är större i soffans vänstra del kan förklaras med att den avlidne personens kropp skyddat det underliggande materialet i soffan. Brandskadorna på väggen bakom soffan samt kamerabilderna tyder dock på att branden pågått under en längre tid i soffans högra del.

Bild 4: De största brandskadorna i soffan återfinns i soffans vänstra del.

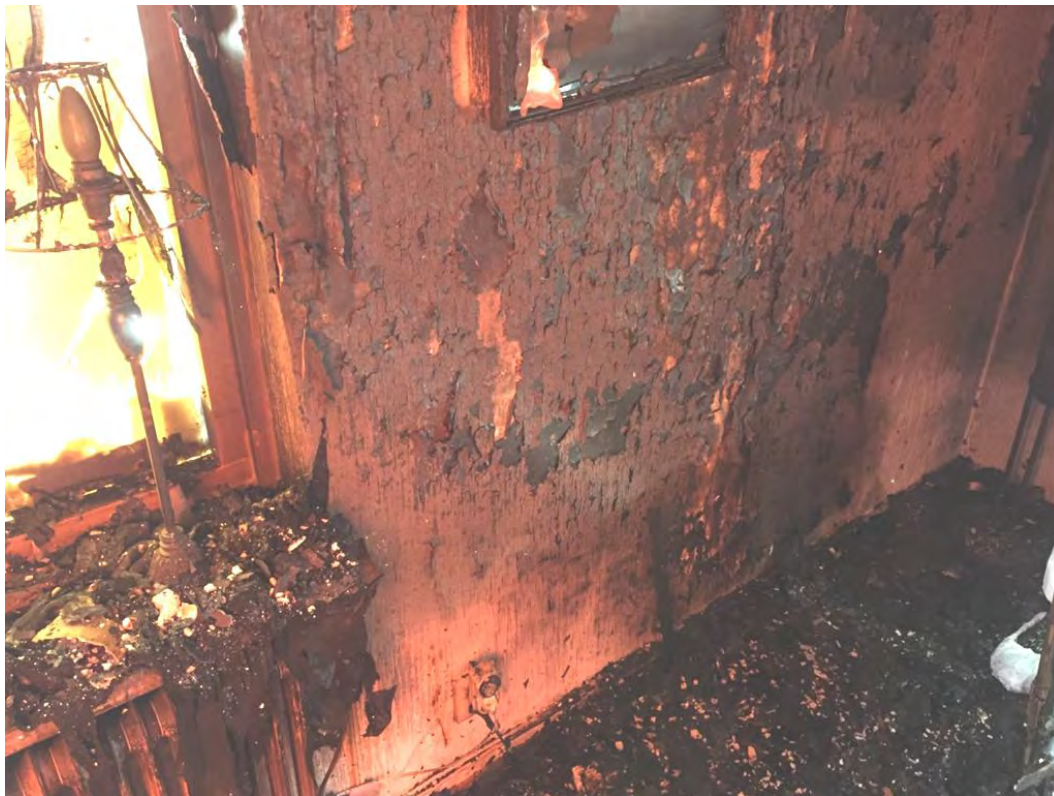
5). De största brandskadorna i soffans material återfinns dock soffans vänstra del. Skadebilden talar för att det endast är området i och omkring soffan samt de närbelägna gardinerna som varit direkt involverade i branden. Övriga ytor och föremål i vardagsrummet har skador av en karaktär som innebär att dessa troligtvis endast påverkats av värmestrålning från de varma brandgaserna i rummet och inte av flammorna från branden.

Bild 5: Rummets lägst belägna brandskador återfinns på väggen bakom soffans högra del.
