**Bodens
kommun**

Olycksundersökning enligt lagen om skydd mot olyckor 3 kap 10 §

Trafikolycka, traktor/ tåg

2016-12-04

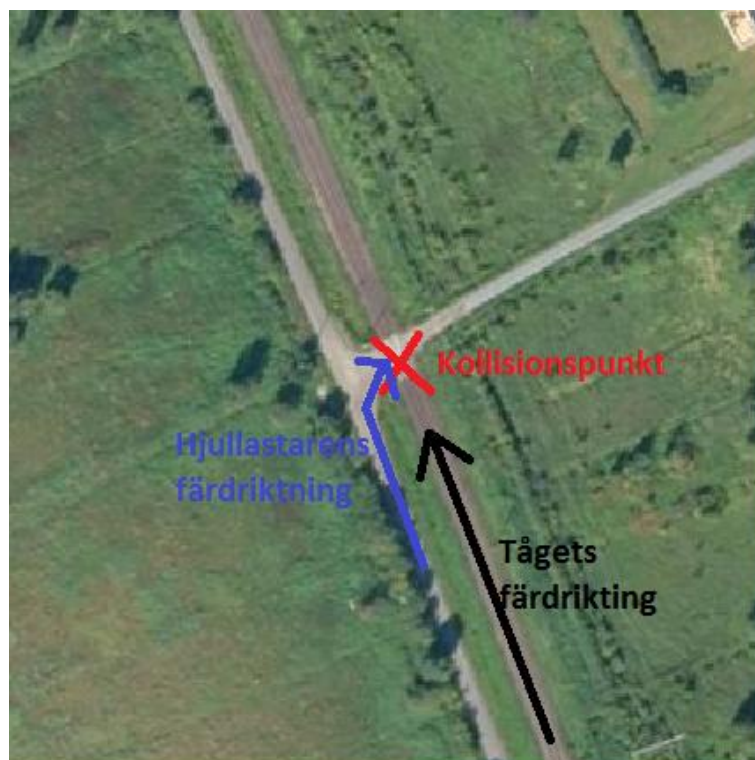
Olyckan inträffade 2016-12-04 ca 19:00, det var mörkt ute och lättare snöfall. Olyckan inträffade i en plankorsning som är obevakad helt utan varningssystem, endast stopskylt reglerar övergången.

Sikten är bra, kilometerlång åt båda hållen.

- Korsningar väg/ järnväg skall ha varningssystem, minst ljussignaler.
- Utbildning i arbetsjordning för befäl samt brandpersonal. Alla skall känna till riskerna med arbete vid spårområde och kunna använda vårt material.
- Order från befälet skall alltid följas. Det är hen som är arbetsledare och även ansvarig för insatsen inklusive säkerheten på platsen.

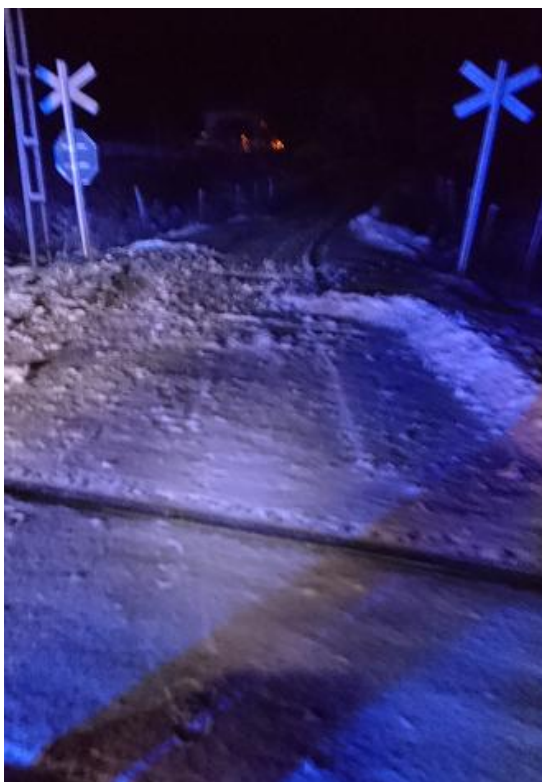
Bilden visar var hjullastaren kommit ifrån, man ser tydligt var plogen befunnit sig vid kollisionens ögonblicket.

Kollisionen är kraftig, motorn från hjullastaren slits lös och det hittas andra karosdelar ca 100 meter från hjullastaren.
